The Rail Safety Inspection Office

Investigation Report of Railway Accident

A falling out of a minor passenger from the entrance door of a towed rolling stock during a ride of a long distance passenger train No. 884 between Olomouc hl. n. and Štěpánov stations

č. j.: 6-2354/2016/DI

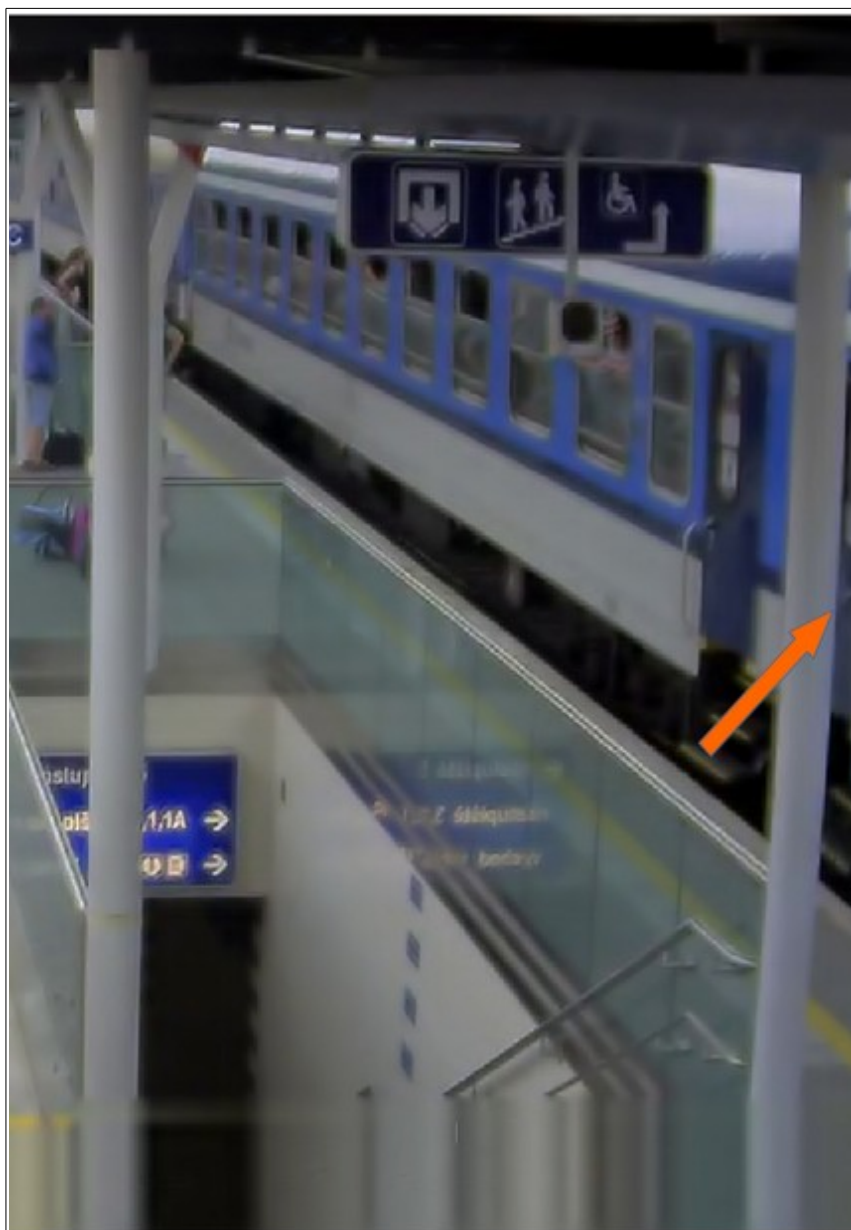
spodní části 20 mm, ve střední části 22 mm a v horní části 25 mm a nad horní horizontální částí křídel ND je viditelná drobná mezera, kterou zvenčí prosvítá světlo a kryt prostoru nástupních stupátek je sklopený téměř v horizontální poloze (rovnoběžně s rovinou podlahy představku), na pravé straně krytu s viditelnou úzkou mezerou mezi podlahou představku a spodní částí krytu, kterou zvenčí prosvítá světlo, kdy při pohledu na kryt nástupních stupátek ze strany WC není tato drobná mezera viditelná,

Obr. č. 6: Pohled na neuzavřené/neúplně dovřené pravé zadní ND TDV 51 54 82-40 377-8, jejichž vnější klika směřuje šikmo dolů pod úhlem (mezi vodorovnou rovinou a osou kliky) cca -15° , v době po rozjezdu vlaku R 884 od nástupiště č. 4 žst. Olomouc hl. n., kdy vlak dosáhl rychlosti $19 \text{ km} \cdot \text{h}^{-1}$.
Zdroj: SŽDC, s. o.

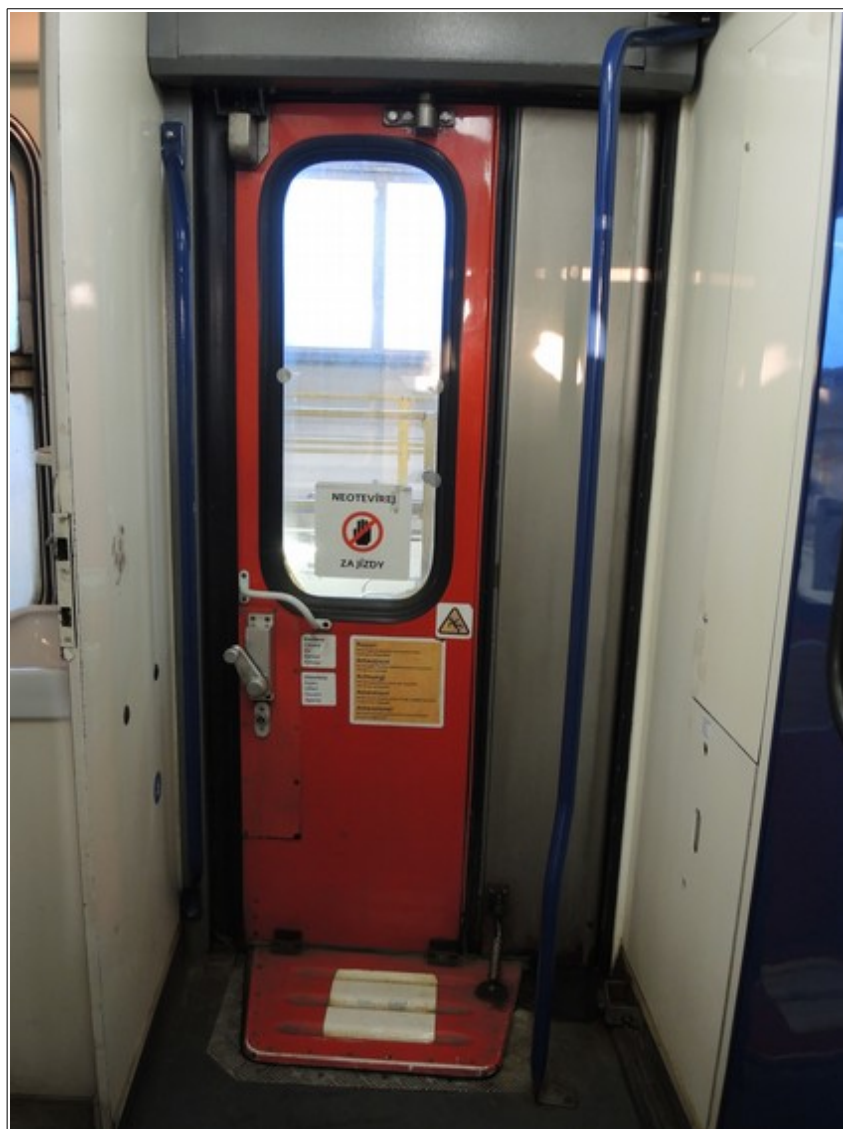
Obr. č. 8: Pohled na prostor vstupu na WC a pravých ND na představku nad podvozkem „b“ TDV 51 54 82-40 337-8.
