Střet vlaku Ex 1007 se zaměstnancem externí firmy pracujícím v 1. staniční koleji
v železniční stanici Rudoltice v Čechách

Accident and incident investigation report

Collision of the long distance passenger train No. 1007 with the external worker at
the 1. station track at Rudoltice v Čechách station

č. j.: 6-1064/2018/DI

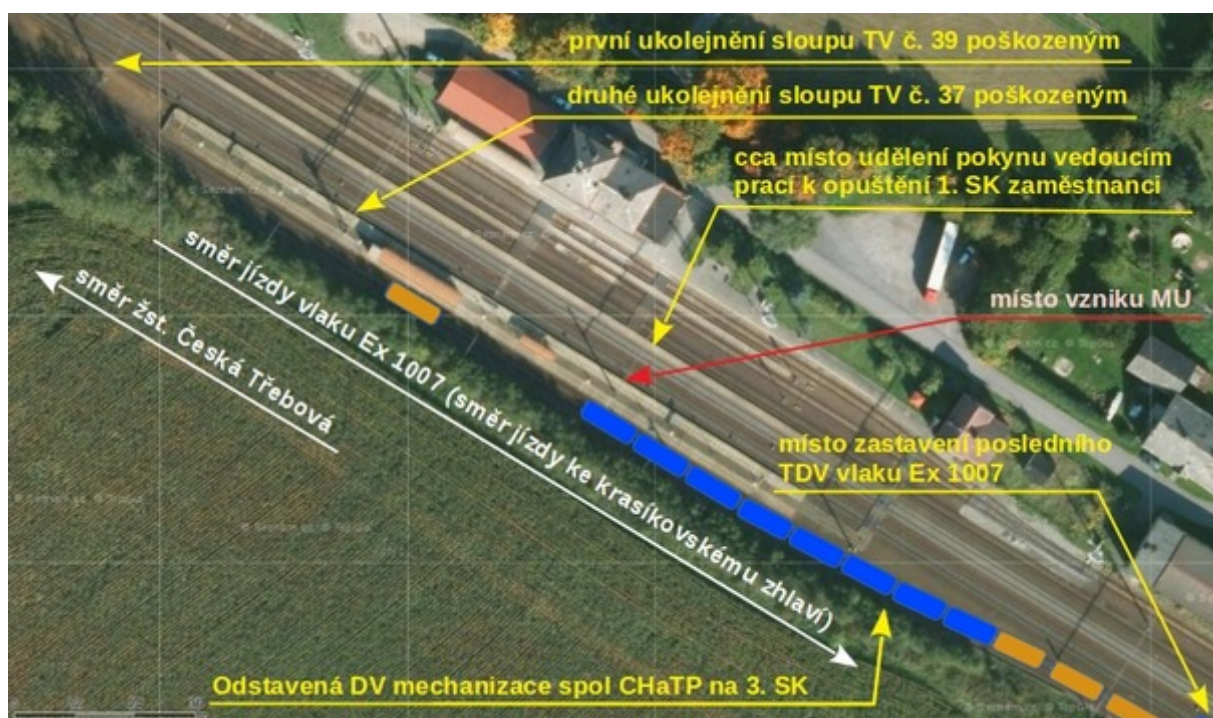
Obr. č. 2: Schéma místa vzniku MU

V žst. Rudoltice v Čechách probíhala výluka 1. SK. Ohledáním místa MU bylo zjištěno, že ke vzniku MU došlo v km 14,167, v místě ukolejnění sloupu TV č. 35. Ve směru jízdy vlaku – vpravo od pracovního místa, kde poškozený pracoval na ukolejnění výše uvedeného sloupu TV, se nachází ostrovní nástupiště mezi 1. a 3. SK. Mezi hranou nástupiště a pravým kolejnicovým pásem bylo po vzniku MU nalezeno nářadí a nepřipevněný drát ukolejnění TV sloupu č. 35. Na nástupišti směrem k sloupu TV byly položeny dva klíče k utahování matic. Vlak Ex 1007 zůstal stát na konci 1. SK, čelem v km 14,508, tj. 341 m od místa vzniku MU. Na konci nástupiště ve směru jízdy vlaku se v km 14,210, tj. 43 m od místa vzniku MU, nacházelo tělo poškozeného. Mezi pracovním místem (místem vzniku MU) a tělem byly nalezeny biologické stopy, oděv a věci poškozeného, na nástupišti směrem ke sloupu TV č. 35 a ve směru k tělu poškozeného se nacházely i mechanické stopy po střetu. Na 3. SK byly odstaveny mechanizační prostředky zhotovitele výluky.
