The Rail Safety Inspection Office

## **Závěrečná zpráva o výsledcích šetření mimořádné události**

Srážka vlaku Ex 1254 s kamením vysypaným do koleje z nákladního automobilu při dopravní nehodě na pozemní komunikaci mezi železničními stanicemi Třebovice v Čechách a Česká Třebová

## **Accident and incident investigation report**

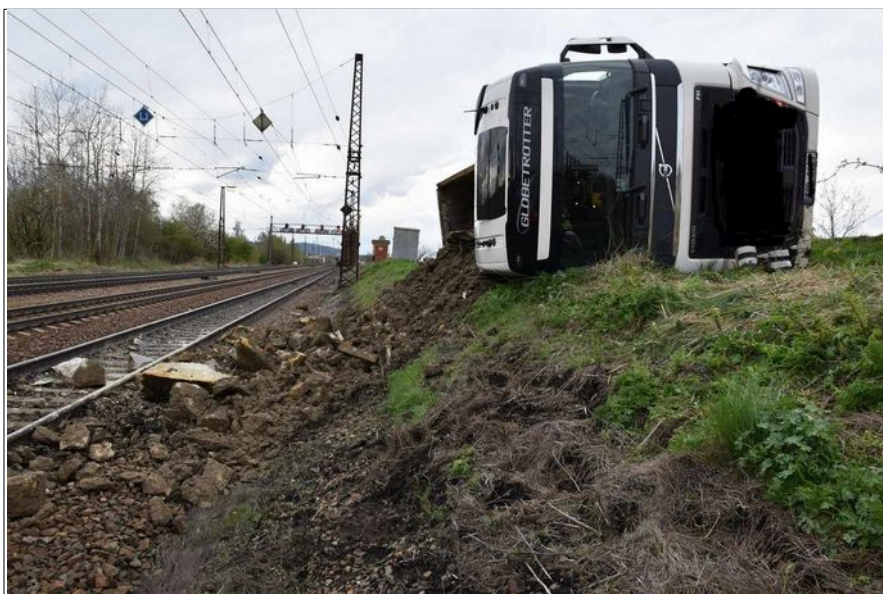
Zdroj: Drážní inspekce

Popis události: srážka vlaku Ex 1254 s překážkou, kterou tvořilo kamení vysypané do kolejiště z převráceného nákladního automobilu při dopravní nehodě na souběžné silnici I. třídy č. 14.

Dráha, místo: dráha železniční, kategorie celostátní, mezi železničními stanicemi Třebovice v Čechách a Česká Třebová, 2. traťová kolej, km 2,946.

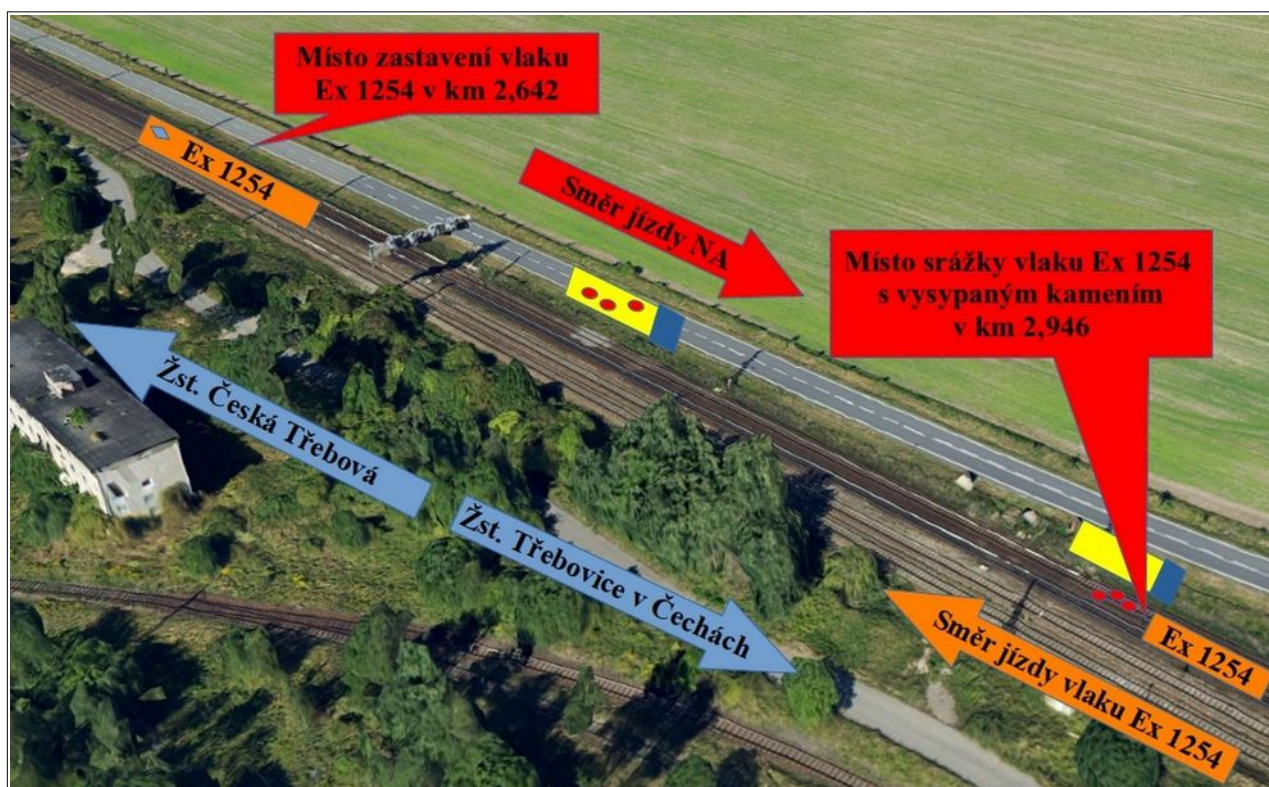
Obr. č. 1: Schéma místa vzniku MU

Trať 309A Přerov – Česká Třebová je v místě MU ve směru jízdy vlaku vedena v mírném zářezu zprava a klesá 2,44 ‰. Jedná se o dvoukolejnou elektrifikovanou trať, zabezpečenou traťovým zabezpečovacím zařízením 3. kategorie, obousměrným automatickým blokem ABE-1 s přenosem kódu VZ v obou směrech. V místě vzniku MU je souběh dvou dvoukolejných tratí 309A a 326A. Vlevo ve směru jízdy vlaku je podél souběhu tratí vedena souběžně účelová komunikace, vpravo vede souběžně silnice I. třídy č. 14.

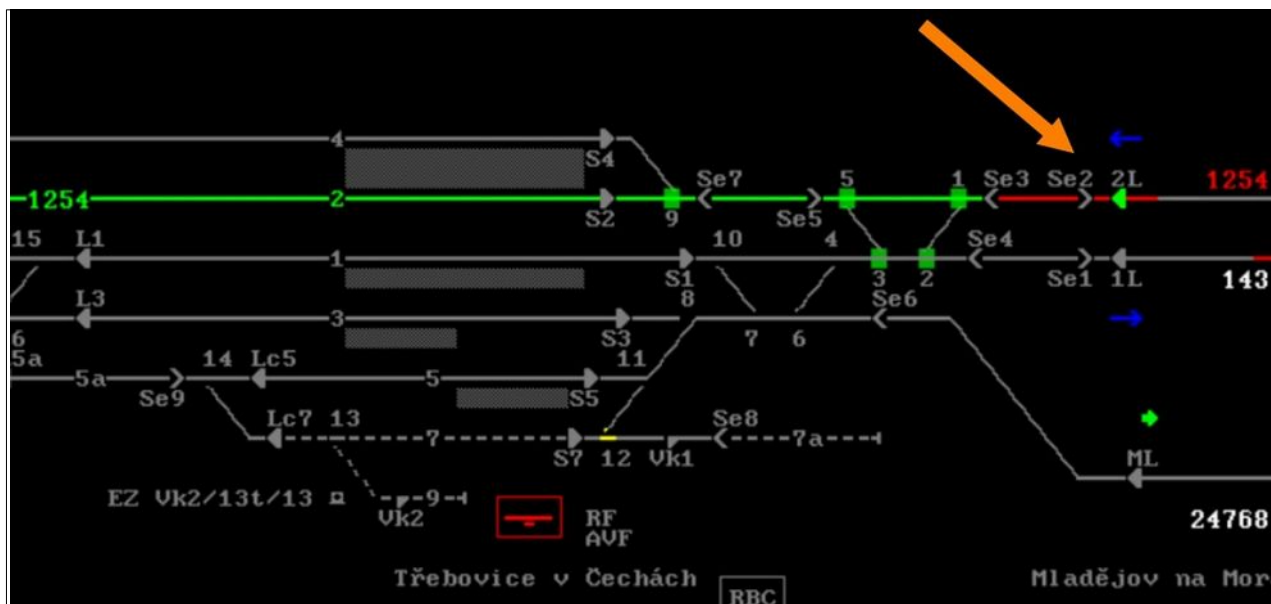
Obr. č. 2: Čelo vlaku Ex 1254 minulo vjezdové návěstidlo 2L

- 14:17:49 h čelo vlaku Ex 1254 minulo vjezdové návěstidlo 2L v km 7,060 (viz Obr. č. 2);
- 14:18:10 h čelo vlaku Ex 1254 minulo návěstidlo S2 v km 6,332;
- 14:18:33 h čelo vlaku Ex 1254 minulo návěstidlo L2 v km 5,548 (viz Obr. č. 3);

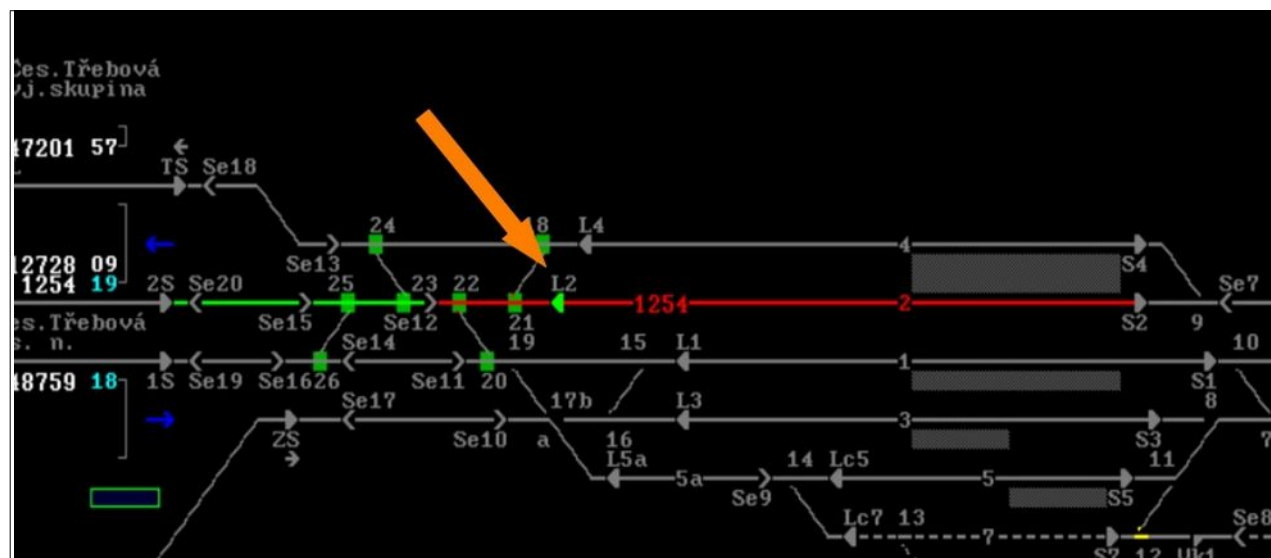
Obr. č. 3: Čelo vlaku Ex 1254 minulo odjezdové návěstidlo L2

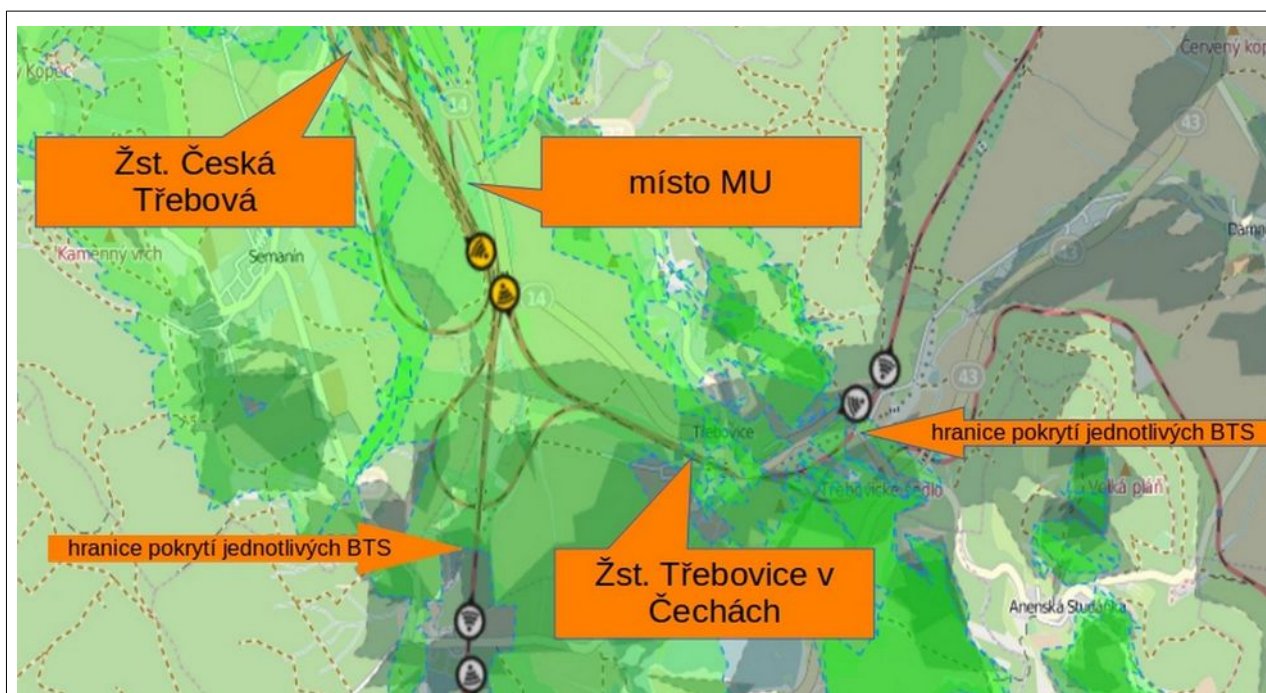
Obr. č. 4: Informativní pokrytí sítě GSM-R jednotlivými BTS

Základním rádiovým spojením v úseku trati, kde došlo k MU, byla síť GSM-R. Pevnou infrastrukturu traťové části sítě tvoří soustava základnových stanic se směrovými anténami (dále jen „BTS“), umístěnými podél vybavených tratí a zajišťujících pokrytí všech zájmových oblastí rádiovým signálem s potřebnou úrovní a kvalitou. Jednotlivé větve BTS jsou prostřednictvím řídicích jednotek připojeny k ústředně rádiové síti systému GSM-R. Ovládacími prvky pro obsluhu a komunikaci v rádiové síti systému GSM-R jsou koncové dotykové terminály umístěné na pracovištích obsluhujících zaměstnanců řízení provozu. Požadavky na mobilní část rádiového zařízení stanovuje dopravcům § 71 odst. 5 vyhlášky č. 173/1995 Sb. *„Dopravce je povinen použít pro provoz drážní vozidla vybavená kompatibilní funkční částí rádiového zařízení a umožňuje-li traťová část vlakového rádiového zařízení vyslat povel k samočinnému zastavení drážního vozidla, musí být drážní vozidlo vybaveno technickými prostředky pro jeho realizaci“*. Dle sdělení dopravce LE byl vlak Ex 1254 vybaven technickými prostředky pro realizaci samočinného zastavení vlaku v síti GSM-R, a mohl být tedy zastaven v případě použití funkce „NOUZE VLAK“, tedy nouzového skupinového volání 299 s nejvyšší prioritou, doplněné o druhý hovor „STOP VLAK“, což je jednosměrné skupinové volání 499 (dále také povel).

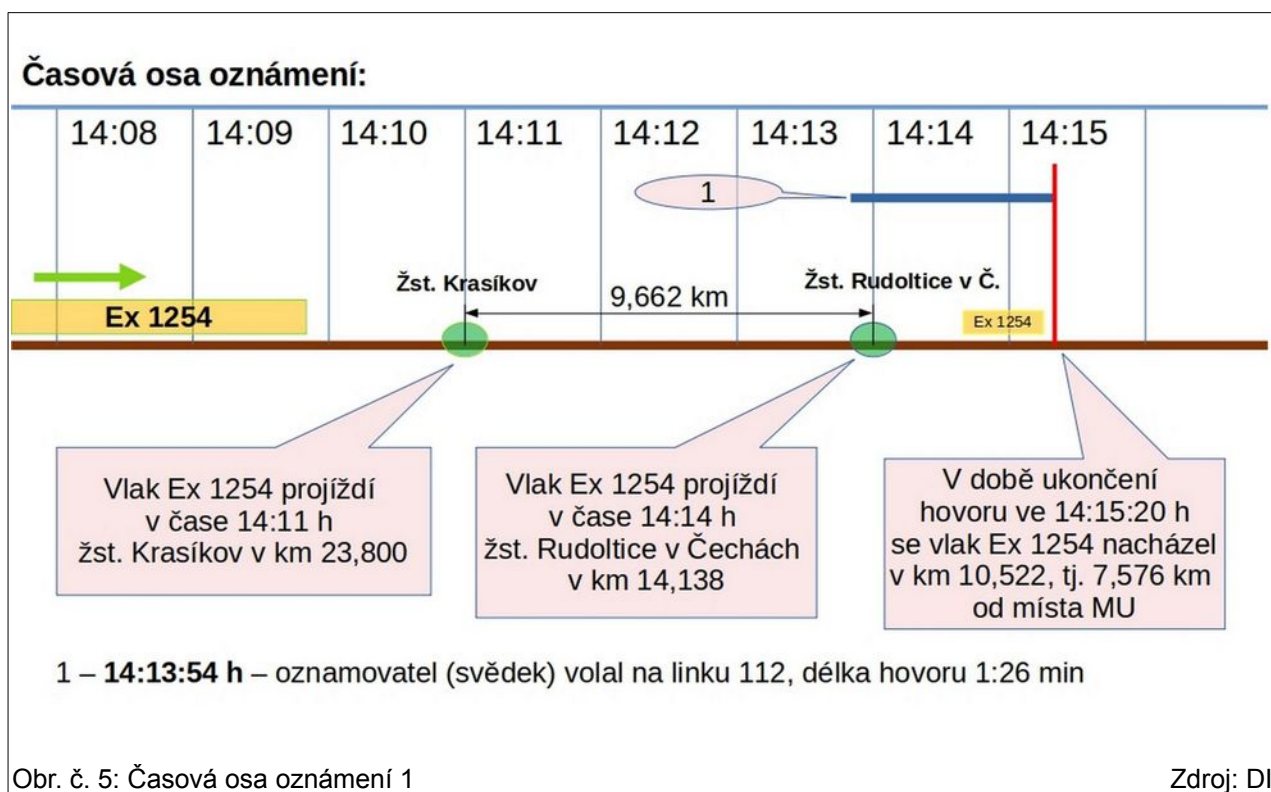
DI provedla porovnání časů záznamů hovorů, vedených bezprostředně před vznikem MU mezi linkami 112, HZS SŽ, CDP Přerov a CDP Praha, se vzdáleností k místu MU blížícího se vlaku Ex 1254 v době jednotlivých hovorů.

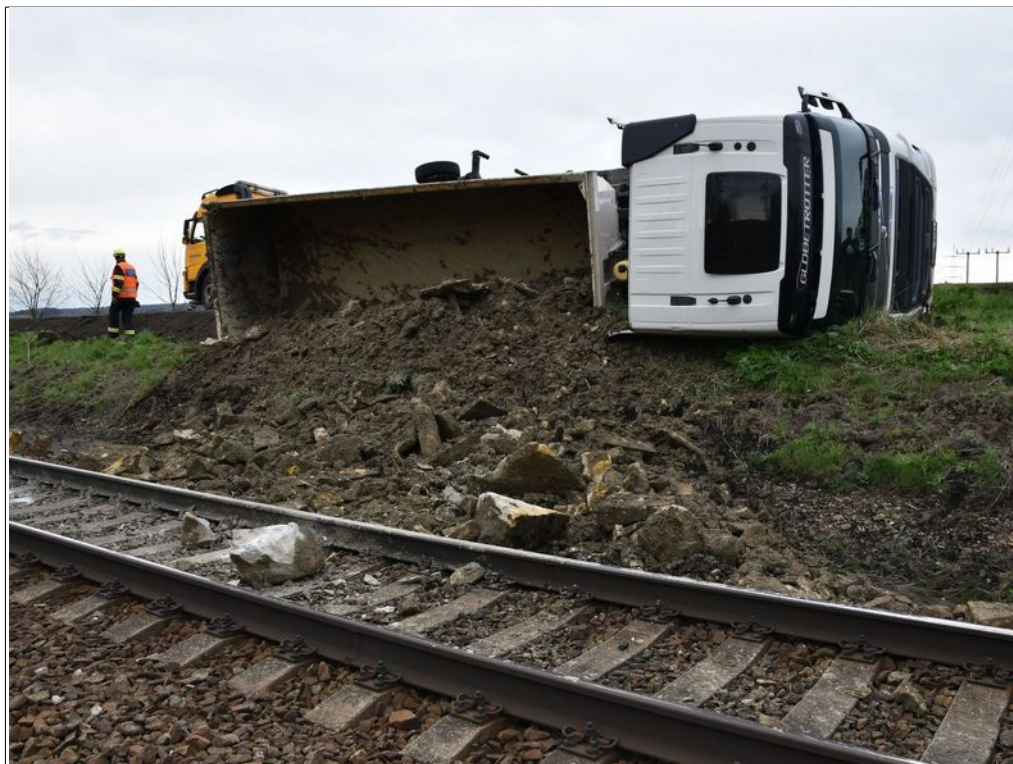
- ve směru jízdy NA byla z levé strany komunikace lemována travnatým silničním příkopem, na který navazovalo pole. V místě dopravní nehody vpravo zvolna stoupající násep komunikace končil v odvodňovacím příkopu vedle tratě a již výrazně, cca o 2 m, převyšoval niveletu tratě;
- povrch pozemní komunikace byl tvořen živicí. V době ohledání byl vyschlý po krátkém dešti, bez poškození, znečištění a komunikačních závad;
- nad místem vzniku MU se mezi souběžnou silnicí I. třídy č. 14 a 2. TK nacházel převrácený nákladní automobil značky VOLVO FH s návěsem zn. SCHWARZMÜLLER KIS3/E;
- z návěsu převráceného kamionu se dolů svahem zářezu až do prostoru 2. TK vysypal náklad, zemina obsahující velké kameny.

Obr. č. 7: Pohled na vysypaný náklad nákladního automobilu

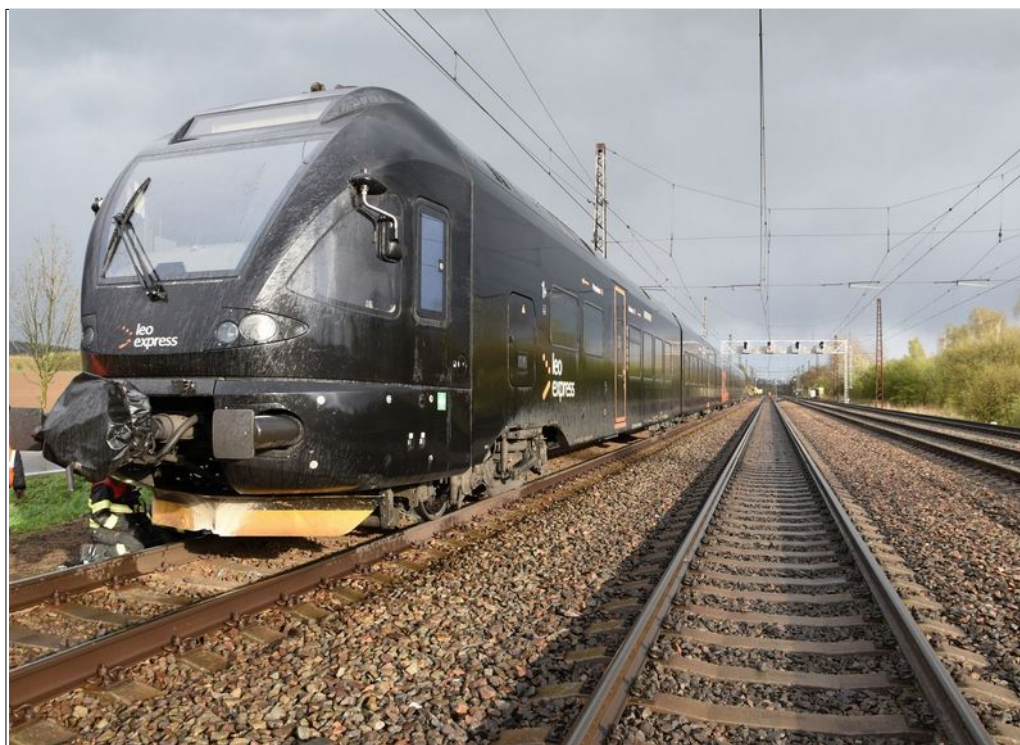
- při MU došlo k poškození čelního pluhu včetně tlumičů rázu, snímače SHP (polský vlakový zabezpečovač) včetně držáků a kabeláže, naražení podvozků, brzdové jednotky, tlumičů, vyhřívání pískovače, převodovky, podlahy, boxů na odsávání WC a kabelizace různého druhu;

Obr. č. 8: Pohled na čelo vlaku Ex 1254 po vzniku MU
