## **Závěrečná zpráva o výsledcích šetření mimořádné události**

Srážka vlaku Ex 1251 s uvolněnou součástí (komponentem) trakčního vedení  
v železniční stanici Prosenice

## **Accident and incident investigation report**

The collision of the long distance passenger train No. 1251 with a loose  
part (component) of the contact line at Prosenice station

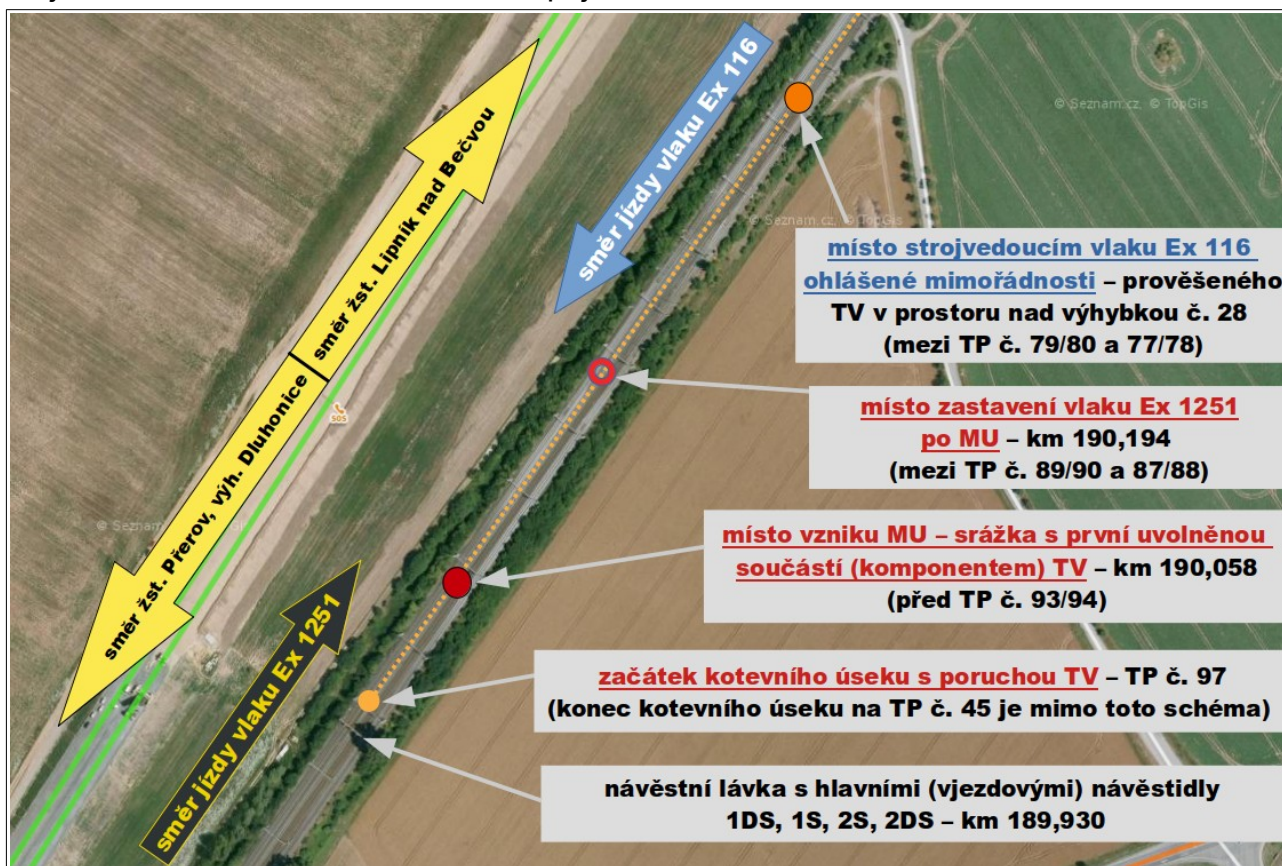
**Obr. č. 1:** Schéma místa vzniku MU.

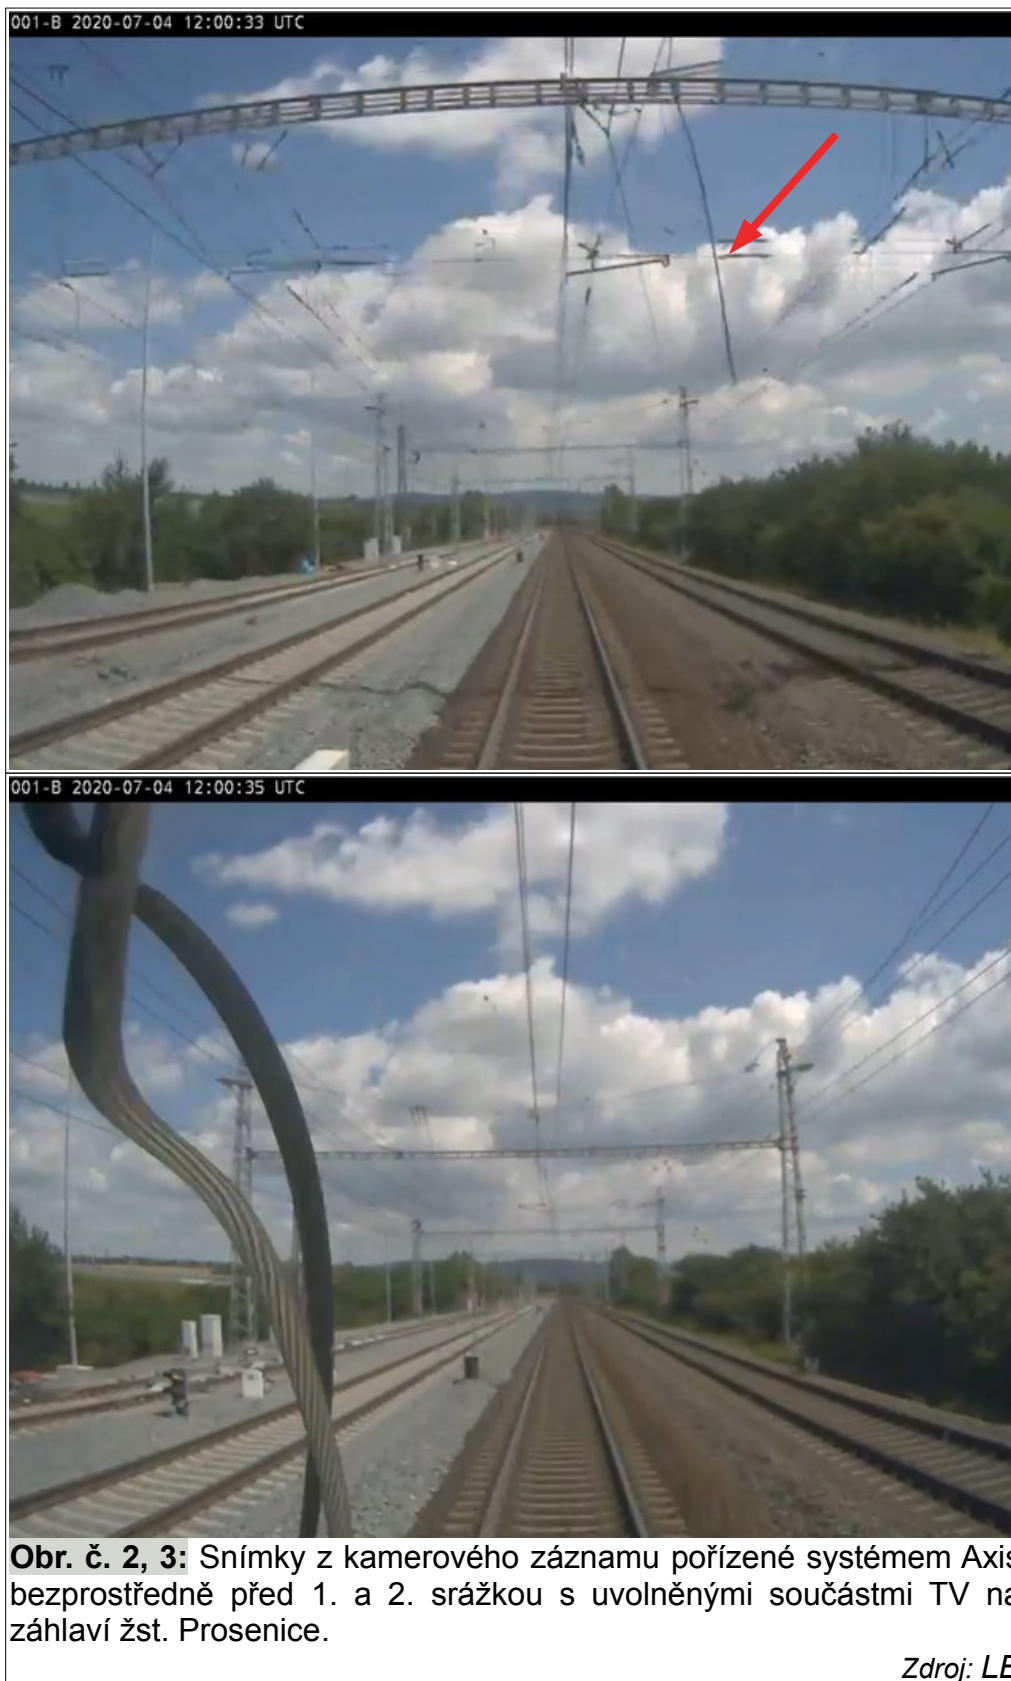
**Obr. č. 4:** Snímek z kamerového záznamu pořízené systémem Axis bezprostředně před 3. srážkou s další uvolněnou součástí TV na záhlaví žst. Prosenice.

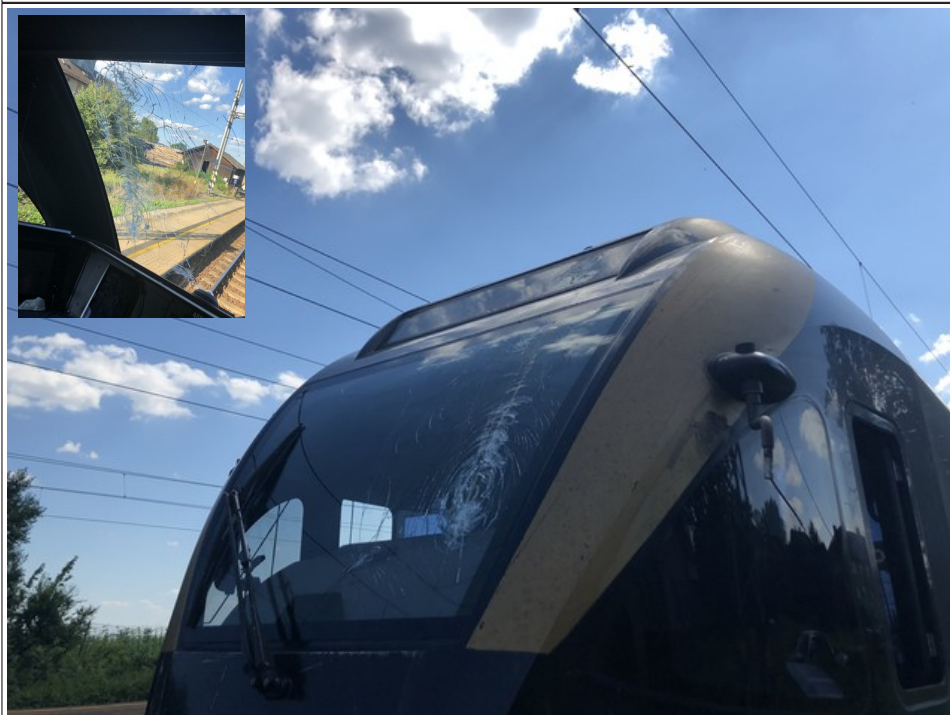
**Obr. č. 5:** Detail poškození čelního skla sekce „B“ vzniklé 2. srážkou vlaku Ex 1251 s uvolněnou součástí TV (ve výřezu pohled z kabiny DV).

- následkem MU došlo k otěru laku vozových skříní DV v prostoru střechy sekcí „C“, „D“ a „A“ a k poškození:
  - na DV sekce „B“:
    - čelního okna, skla displeje linkové orientace, levého zpětného zrcátka, ventilu samočinného spřáhla, spoileru nad samočinným spřáhlem a chladiče soustrojí chlazení měničů,

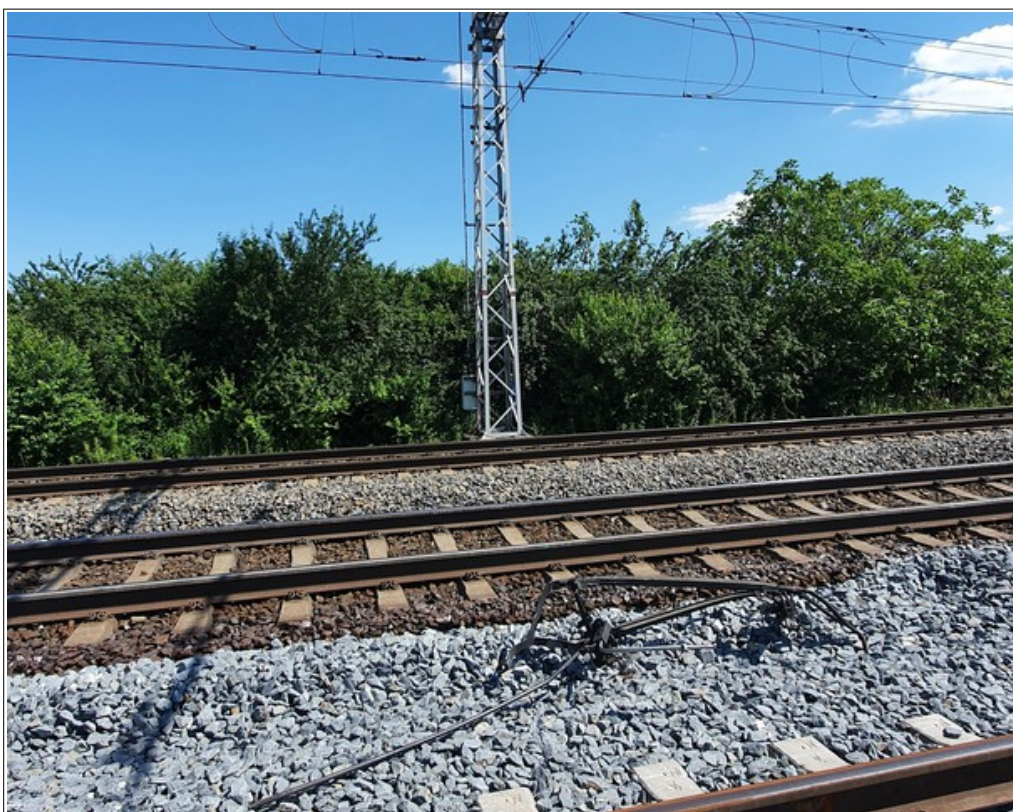
**Obr. č. 6:** Torzo horního ramene sběrače DV sekce „D“, stržené následkem srážky DV s uvolněnými součástmi TV, se po vzniku MU nacházelo v kolejišti přerovského záhlaví v km 190,050.

- na DV sekce „D“:
    - sběrače trakčního proudu (polopantografu) – po vzniku MU se jeho horní stržené rameno i se smýkadlem sběrače nacházelo v kolejišti přerovského záhlaví žst. Prosenice, konkrétně v km 190,050 v prostoru mezi SK, které jsou pokračováním TK č. 1 Přerov – Prosenice, resp. vyloučené TK č. 2 Prosenice – Přerov,
