## Tutkintaselostus

R2015-03

### Vaaratilanne junaliikenteessä Hyvinkäällä 18.3.2015

### INCIDENT IN TRAIN TRAFFIC IN HYVINKÄÄ, FINLAND, ON 18 MARCH 2015

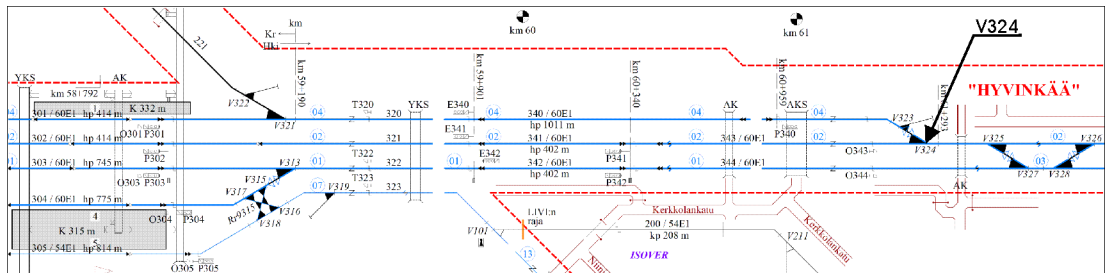
Kuva 2. Ratapihakaavioon on merkitty nuolella vaihteen sijainti Hyvinkään aseman pohjoispuolella.

Figure 2. The location of the turnout on the north side of the station of Hyvinkää has been marked on the diagram of the railway yard with an arrow.

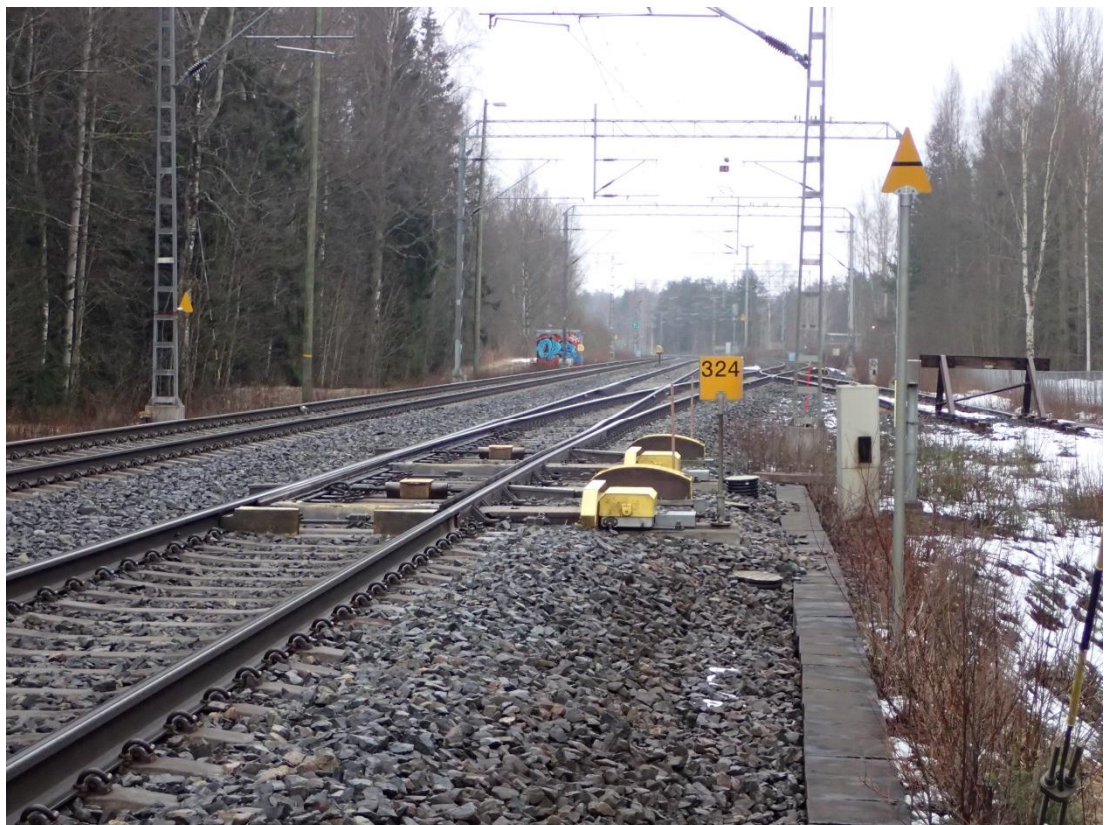
Kuva 3. Vaihde V324 sijaitsee noin kaksi kilometriä Hyvinkään aseman pohjoispuolella. Vaihde on käännetty sivulle johtavaan asentoon kuten vaaratilanteen tapahtuessa.

Figure 3. The turnout V324 is situated about two kilometers north from Hyvinkää station. The switch is turned heading to the right as in the incident.

Päärata Hyvinkään liikennepaikalla kuuluu päällysrakenneluokkaan D. Raiteilla on raidesepele, betonipölkky ja 60E1-kiskotus. Vaihde V324 on mallia YV60-900-1:18-O. Suurin sallittu nopeus vaihteen ollessa käännettynä sivulle johtavaan asentoon on 80 km/h. Tällaisen vaihteen ja Sm4-junayksikön ollessa kyseessä arvioitiin, että alle  $3 \text{ m/s}^2$  kiihtyvyydessä juna pysyy kiskoilla. Nyt tutkitussa tapauksessa sivuttaiskiihtyvyys oli arviolta  $1,9 \text{ m/s}^2$ .

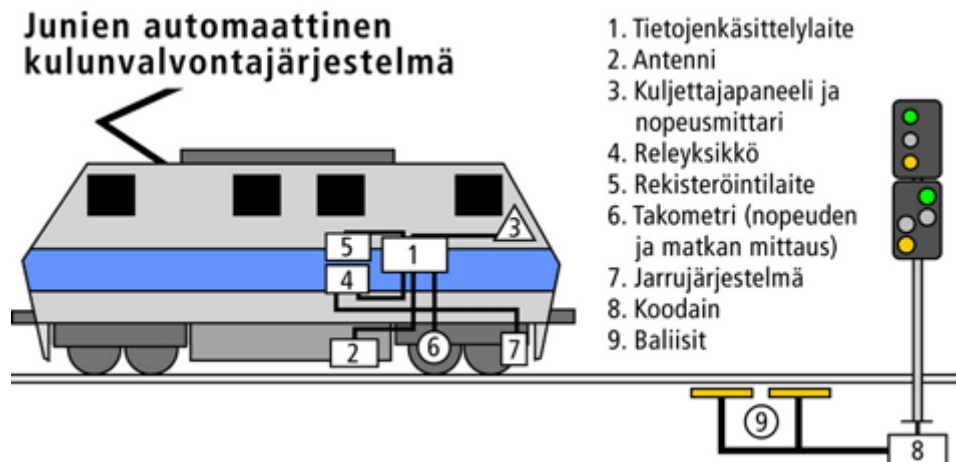
Kuva 4. Junien automaattinen kulunvalvontajärjestelmä. (Lähde: Liikennevirasto)

Figure 4. The automatic train protection system.

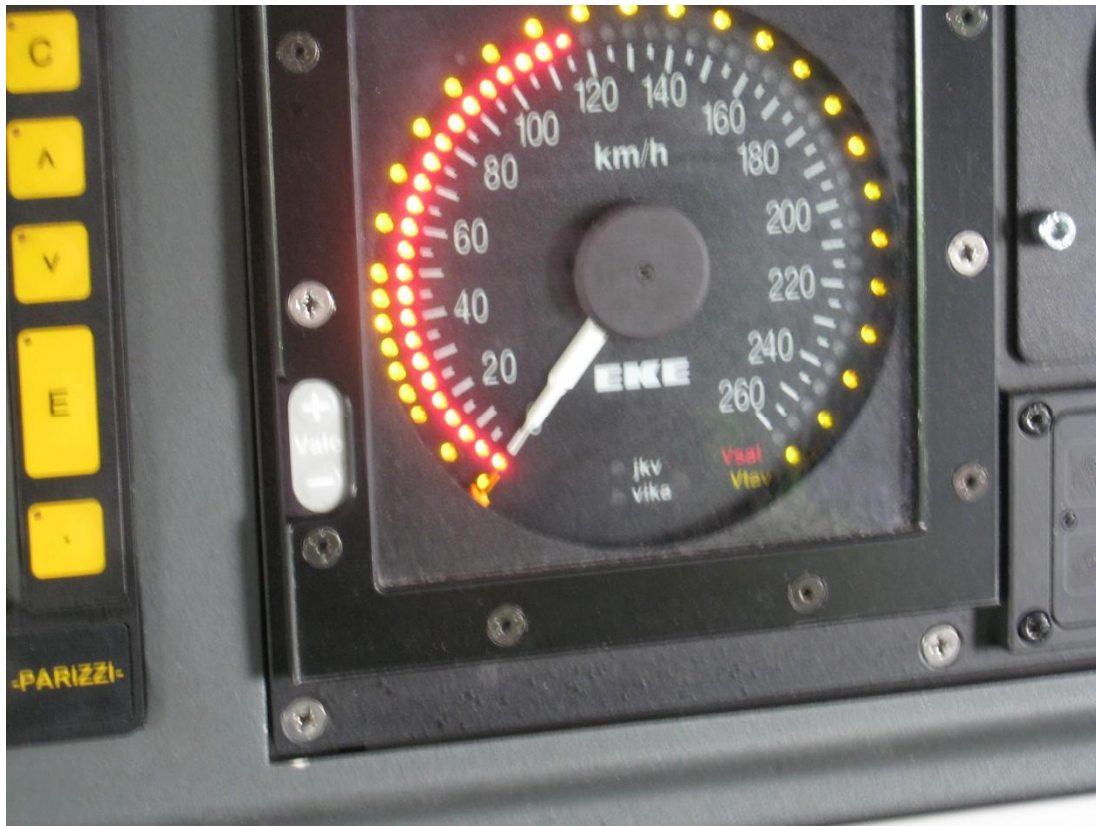
Kuva 5. Sm4-junan nopeusmittari JKV:n alkutestauksen aikana. Keltainen LED-kehä näyttää veturinkuljettajalle junan tavoitenopeuden (Vtav) ja punainen LED-kehä junan sallitun nopeuden (Vsal). Nopeusmittarin neulan kohdalla on lisäksi näkyvissä mittarin ulkokehällä sijoitettu nopeuden säädön nuoli, joka liikkuu kuljettajan säätäessä junan nopeutta.

Figure 5. The speedometer of the Sm4 train during the start-up testing of ATP. The yellow LED circle shows the engine driver the train's target speed (Vtav) and the red LED circle the train's maximum allowed speed (Vsal). Furthermore, a speed adjustment arrow is visible on the outer circle of the speedometer, at the location of the speedometer's needle; it moves when the driver adjusts the speed of the train.

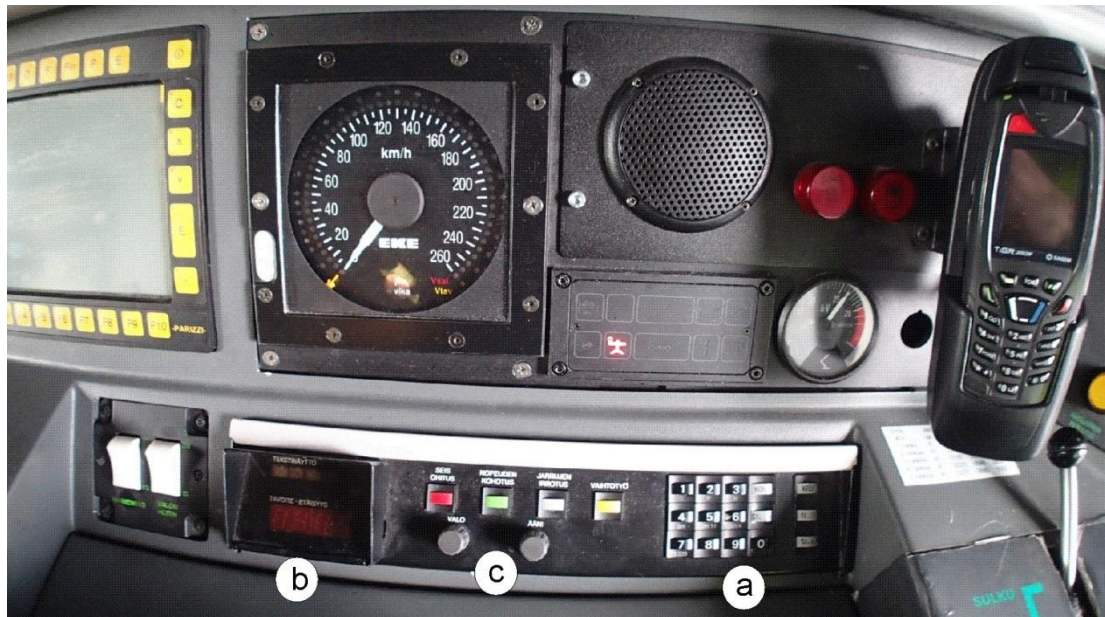
Kuva 6. Junan kulunvalvonnan paneeli sijaitsee nopeusmittarin alapuolella. Sen avulla kuljettaja syöttää JKV-järjestelmälle tarvittavat junatiedot käyttäen oikeassa reunassa olevia näppäimiä (a). Paneelin näyttö (b) antaa myös junan liikkuesa kuljettajalle tietoa tulevista opasteista ja nopeusrajoituksista. Kuljettajalla on mahdollisuus valo- ja äänipotentiometrin (c) avulla säätää näytön valaistusta ja äänisignaalin voimakkuutta.

Figure 6. The automatic train protection (ATP) panel is located below the speedometer. The engine driver uses it to enter the necessary train information for the ATP system with the keypads to the right (a). The panel display (b) also gives the driver information on upcoming signals and speed limits when the train is running. The driver can use light and volume potentiometers (c) to adjust the lighting of the display and the volume of the audio signal.

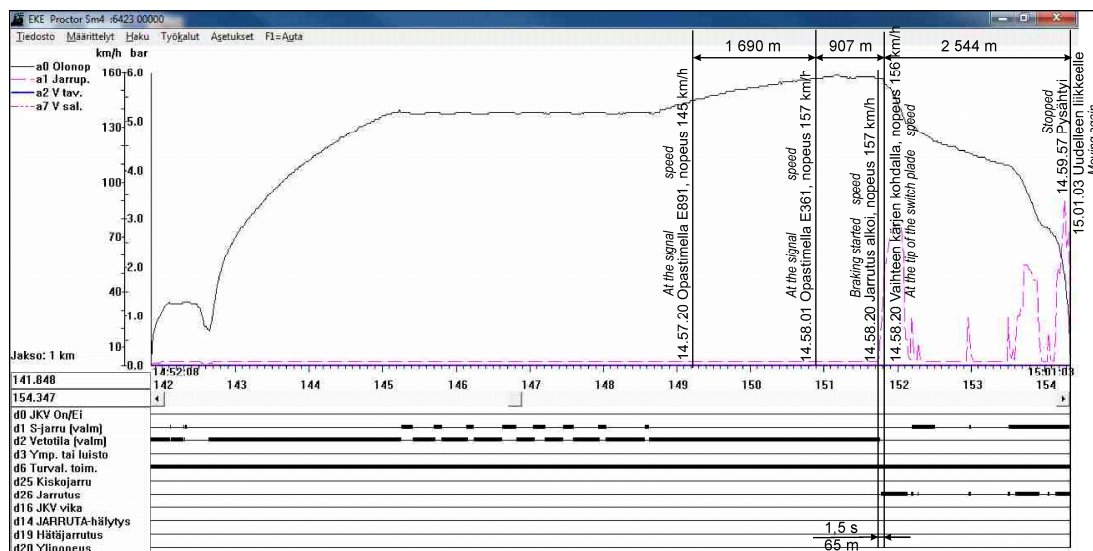
Kuvasta 7 näkee junan 9692 nopeuskäyrän väliltä Riihimäki-Hyvinkää. Kuvassa 8 on esitetty vertailujunan graafinen tulostus. Kuvista näkee myös muun muassa sen, milloin junassa on ollut vetotila päällä, milloin junaa on jarrutettu ja onko JKV-laite ollut päällä vai ei. Koska junassa 9692 ei ollut JKV-laite päällä, ei myöskään suurimman sallitun nopeuden viivaa näy.

Kuva 7. Matkustajajunan 9692 (R-juna) 18.3.2015 kulunrekisteröintilaitteen tietojen graafinen tulostus väliltä Riihimäki–Hyvinkää.

Figure 7 Graphical presentation of the train 9692 (18.3.2015) data recorder records from Riihimäki to Hyvinkää.

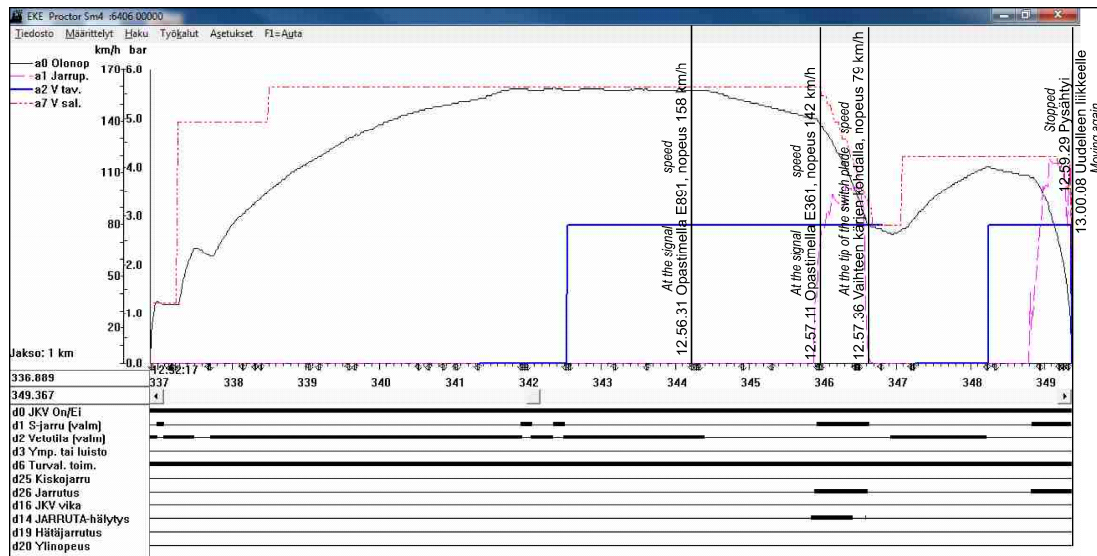
Kuva 8. Matkustajajuna 9680 (R-juna) 20.3.2015 kulunrekisteröintilaitteen tietojen graafinen tulostus väliltä Riihimäki–Hyvinkää.

Figure 8. Graphical presentation of the train 9680 (20.3.2015) data recorder records from Riihimäki to Hyvinkää.

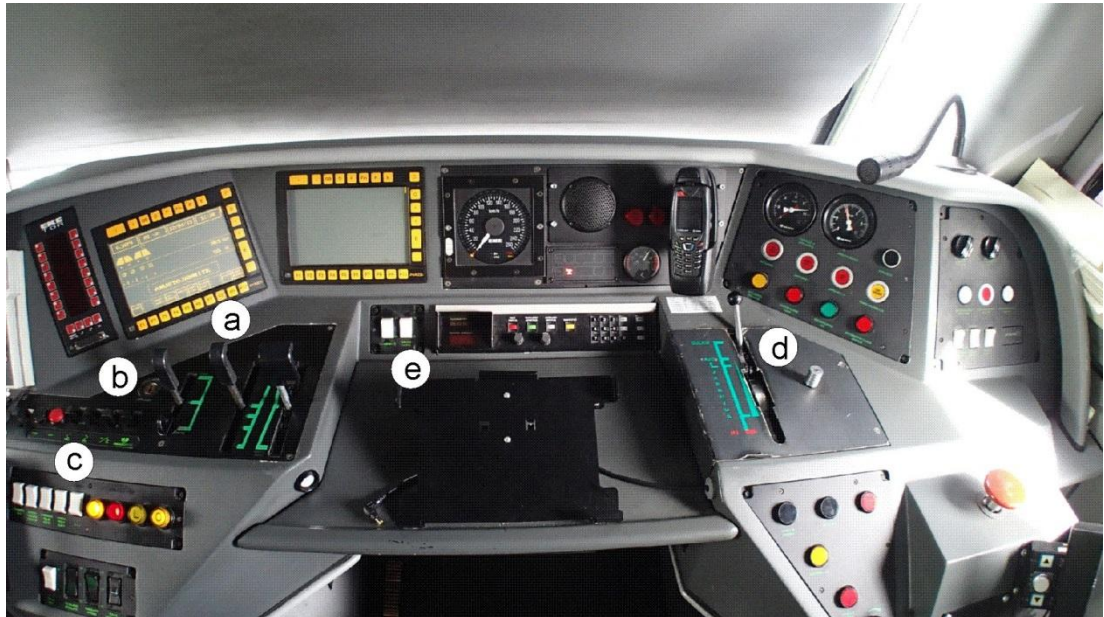
Kuva 9. Kuvassa Sm4-junan ajopöytä hallintalaitteineen: a) monitori b) virtalukko c) ajopöydän kytkimet (vasemmalta ohjauspiirit, PK kiinni, PK auki, takimmainen virroin, etummainen virroin, apukäyttöinvertteri ja kompressorin pakkokäyttö), d) jarrukahva ja e) valonheittimen kytkin.

Figure 9. The dashboard and controls of an Sm4 train: a) monitor b) ignition switch c) dashboard switches (from the left, the control circuits, main switch closed, main switch open, rear pantograph, front pantograph, auxiliary operation inverter and forced operation of the compressor), d) brake handle and e) headlight switch.

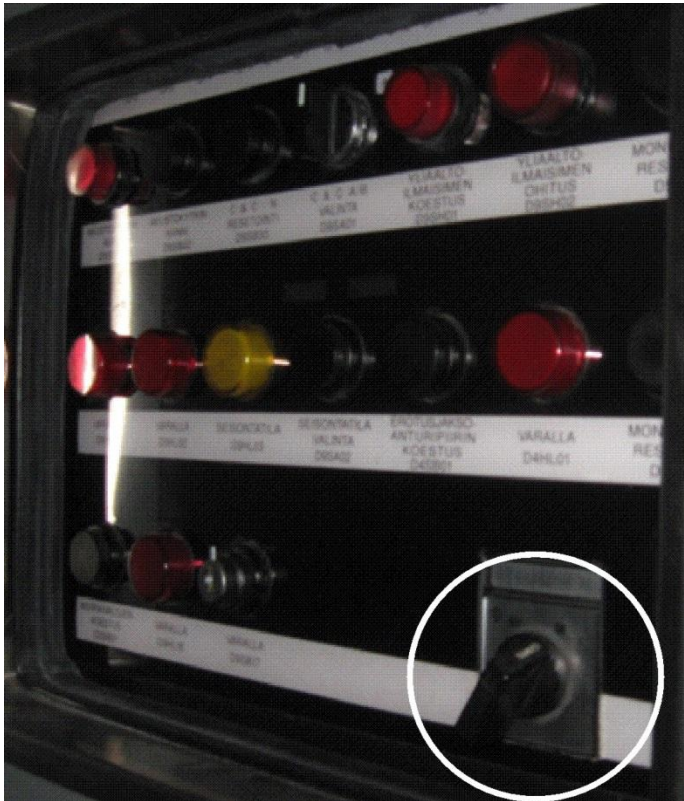
Kuva 10. JKV-kytkin sijaitsee ohjaustaulussa ohjaamon oven vieressä.

Figure 10. ATP switch is situated on a console next to the cabin door.

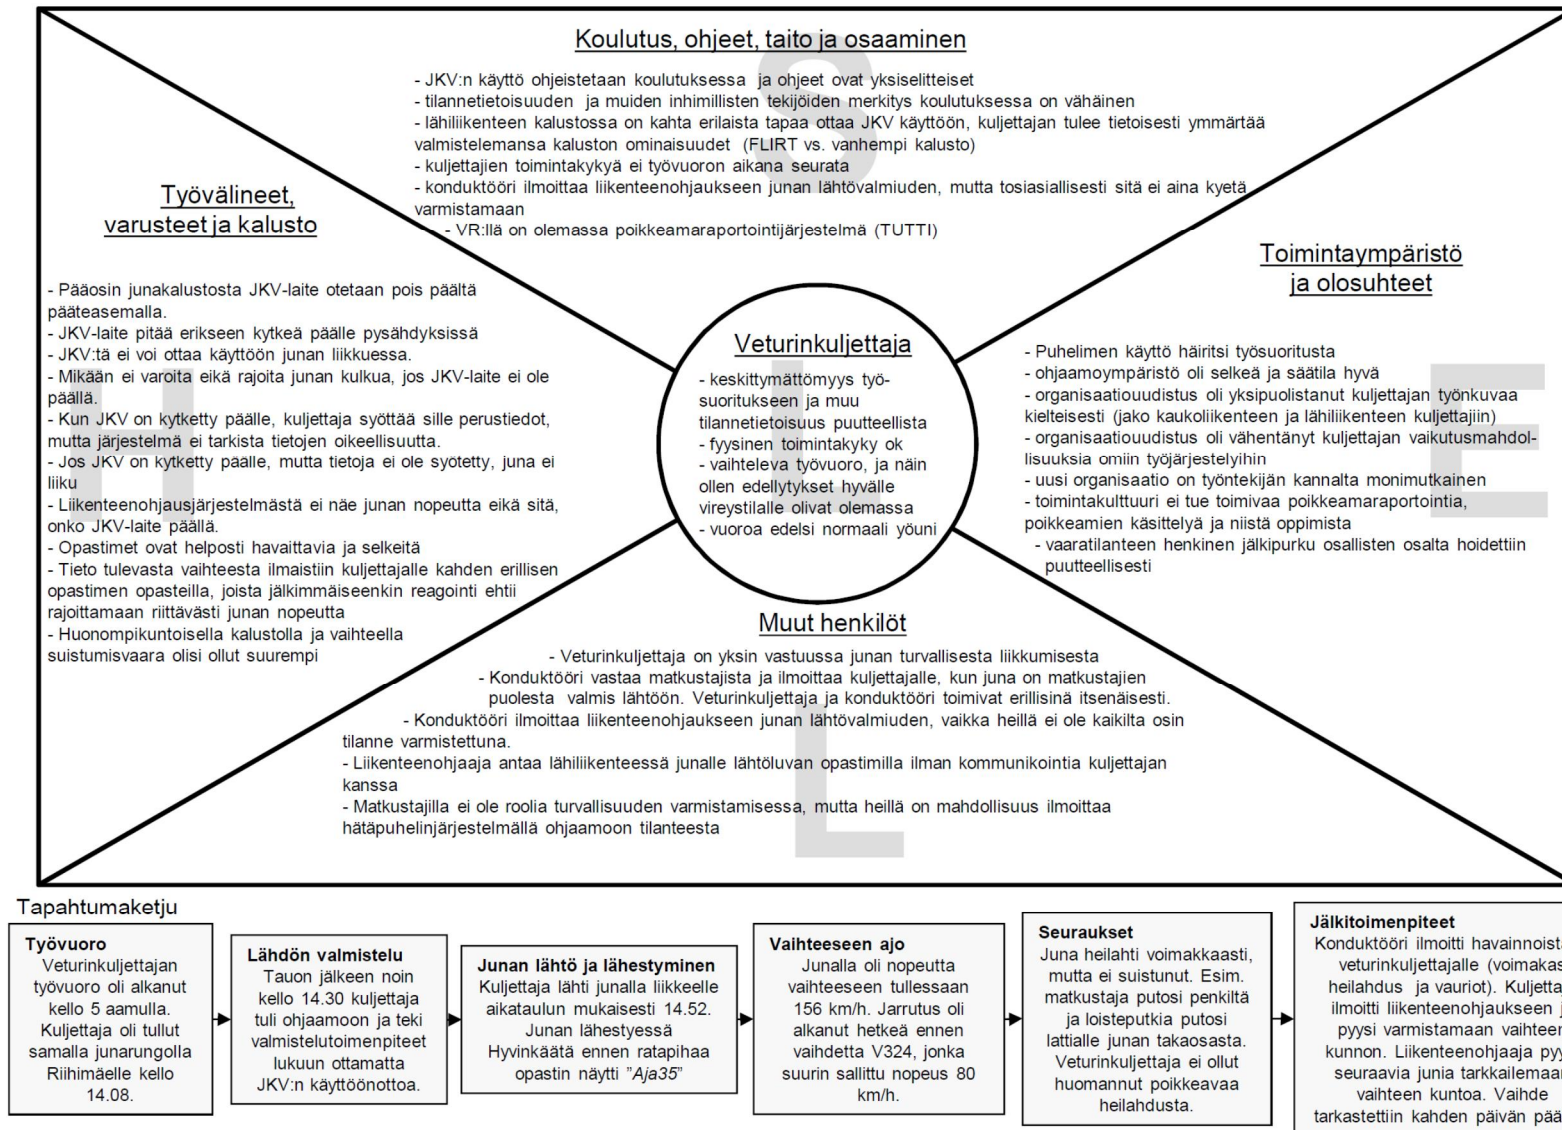
Kuva 11. Vaaratilanteesta laadittu SHELL-kaavio.

Figure 11. SHELL graph of the occurrence.

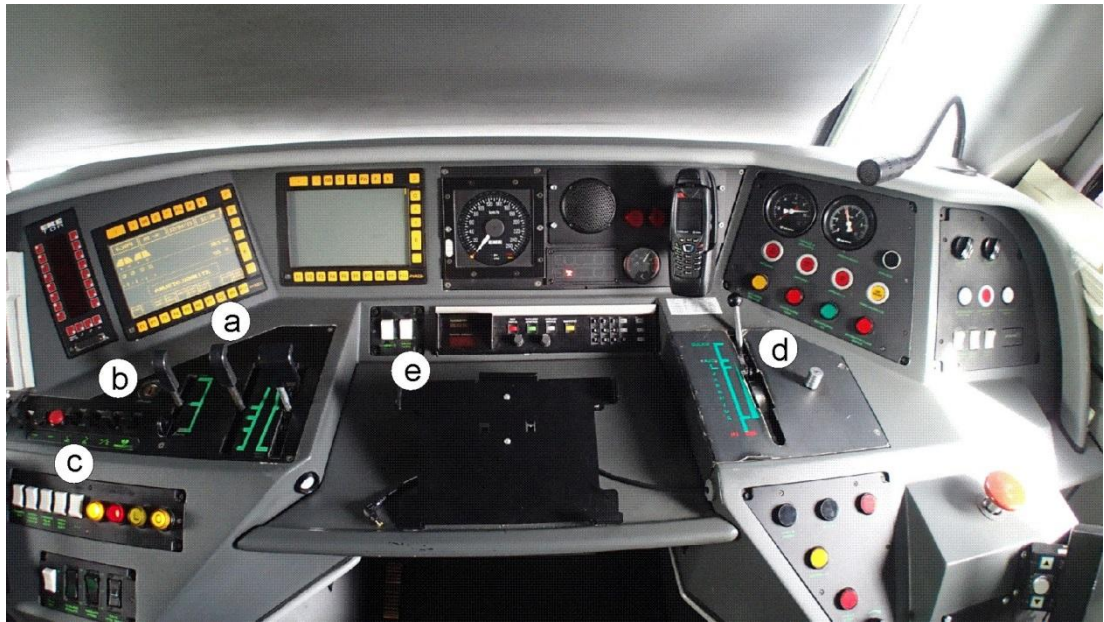
Figure 9.

Kuva 9. Kuvassa Sm4-junan ajopöytä hallintalaitteineen: a) monitori b) virtalukko c) ajopöydän kytkimet (vasemmalta ohjauspiirit, PK kiinni, PK auki, takimmainen virroin, etummainen virroin, apukäyttöinvertteri ja kompressorin pakkokäyttö), d) jarrukahva ja e) valonheittimen kytkin.

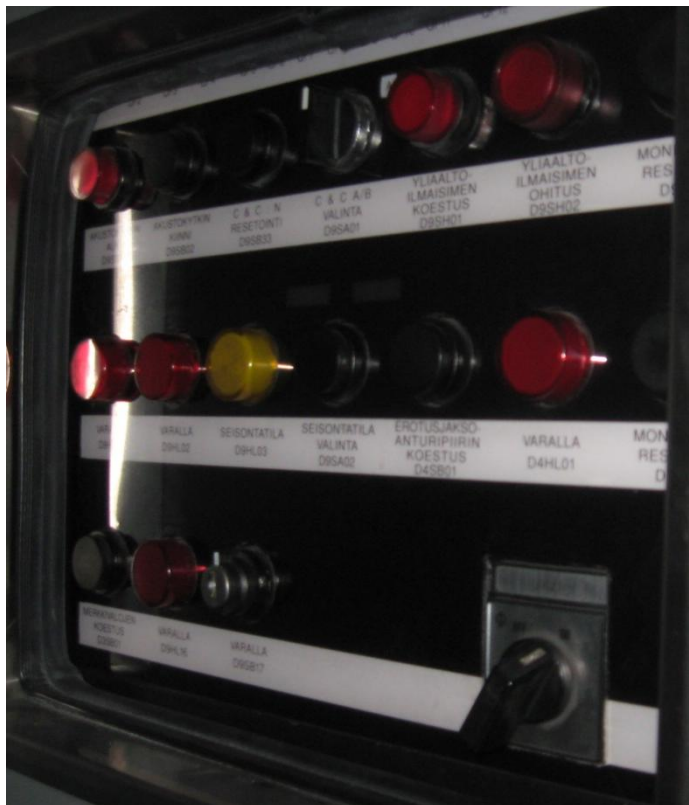
Figure 10.

Kuva 10. JKV kytkin sijaitsee ohjaustaulussa ohjaamon oven vieressä.
