**Drážní inspekce**  
The Rail Safety Inspection Office

### **Investigation Report of Railway Accident**

Collision of regional passenger trains No. 3101 and No. 3116 between  
Vratimov and Paskov stations

Monday, 16<sup>th</sup> February 2009

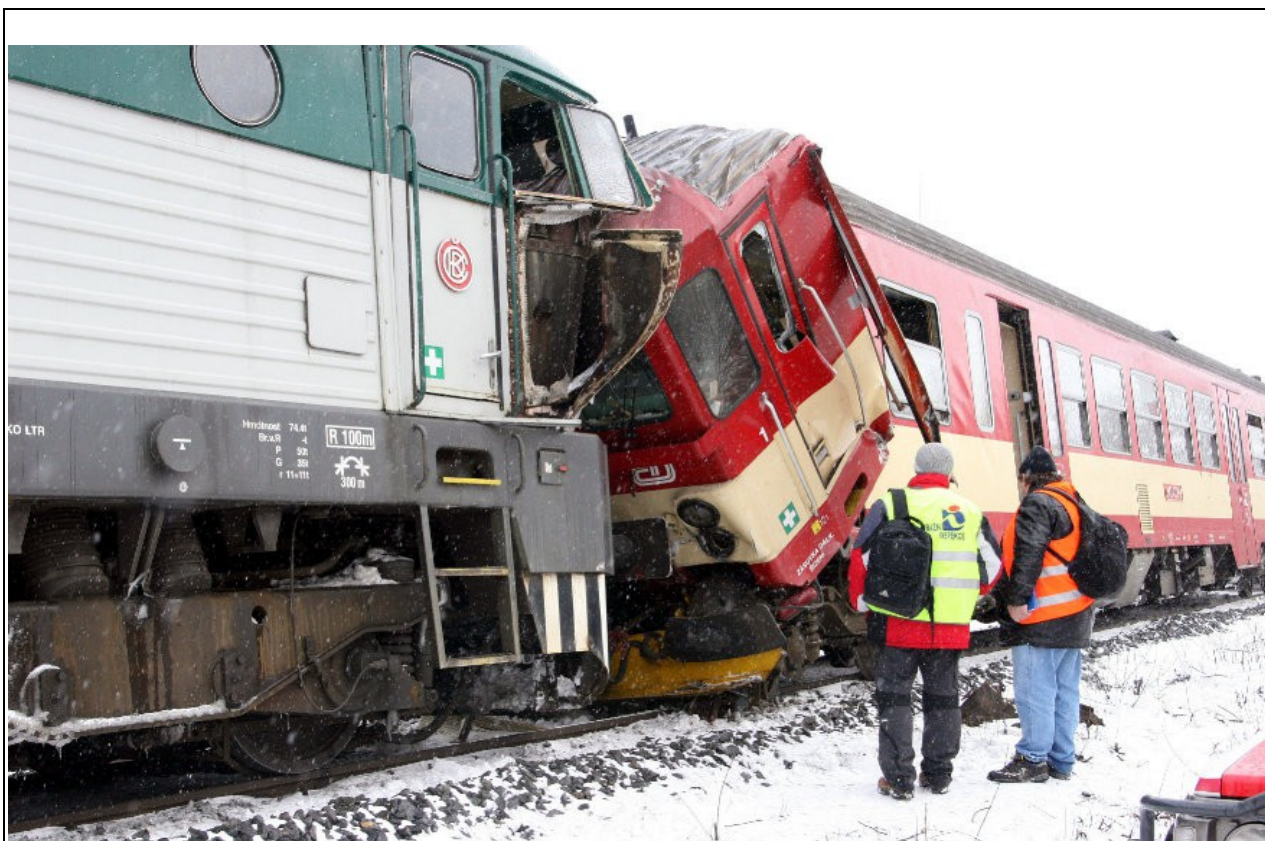
Os 3116 posunut o 9 m vzad. Čelo vlaku Os 3116 se po MU nacházelo v km 13,450. Následkem srážky vlaků Os 3101 a Os 3116 došlo k vykolejení předního podvozku HDV 842.019-2 vlaku Os 3101, destrukci čelních partií HDV 842.019-2 a HDV 754.040-0 vlaku Os 3116, a k poškození obou TDV řady Btax vlaku Os 3101. Následkem MU utrpělo újmu na zdraví celkem 11 osob. Z tohoto počtu utrpěly újmu na zdraví 4 zaměstnanci dopravce a 7 osob – cestujících vlaku Os 3101. Dalších 46 osob bylo po MU ošetřeno. K ekologické havárii nedošlo.

Foto 1: Pohled na místo srážky vlaku Os 3101 s vlakem Os 3116
