Nedovolená jízda soupravy od vlaku Os 8856 s následnou srážkou s vlakem R 989
a vykolejením v železniční stanici Praha-Běchovice

Accident and incident investigation report

Unauthorized movement of the train set of rolling stocks from the regional
passenger train No. 8856 with its consequent collision with the long distance
passenger train No. 989 and derailment at Praha-Běchovice station

č. j.: 6-2025/2020/DI

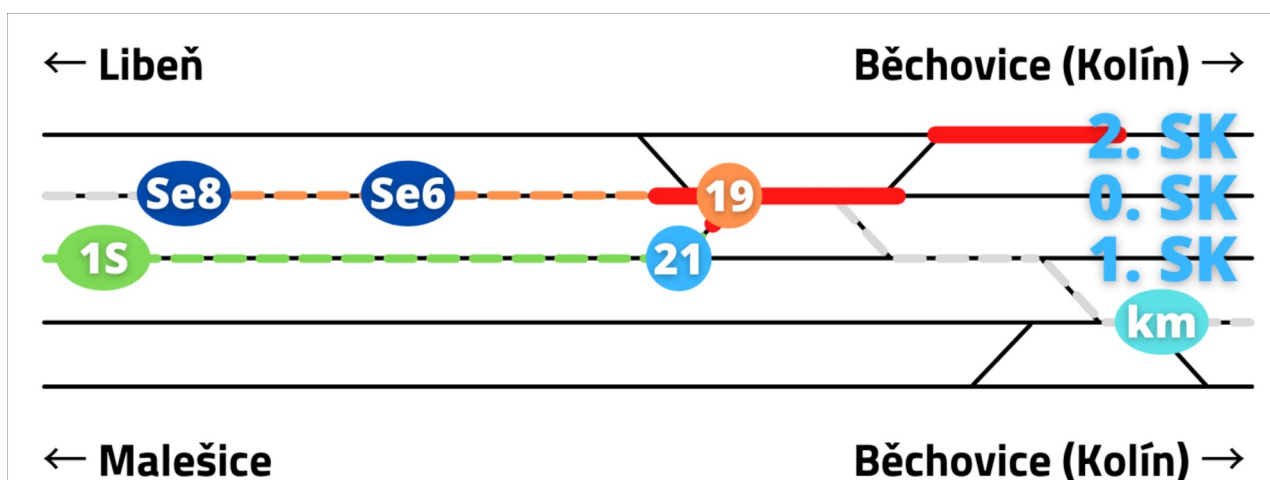
Obr. č. 1: Schéma místa vzniku MU

Dráha, místo: dráha železniční, kategorie celostátní, železniční stanice Praha-Běchovice, seřadovací návěstidlo Se6, km 398,137. Místo srážky se nacházelo na výhybce č. 19, km 398,019.

Stanice je rozčleněna na dva obvody: Osobní a Nákladní. Ve stanici jsou zřízena dvě zvýšená ostrovní nástupiště žst. Praha-Běchovice, která se nachází v obvodu Osobním mezi 1. a 3. SK a u 2. SK. Dále se v obvodu Osobním v km 395,803 nachází zastávka Praha-Běchovice střed, která má zřízena nástupiště u 1. a 2. SK (v předmětné žst. je mezi 1. a 2. SK vedena 0. SK, která je bez nástupní hrany).

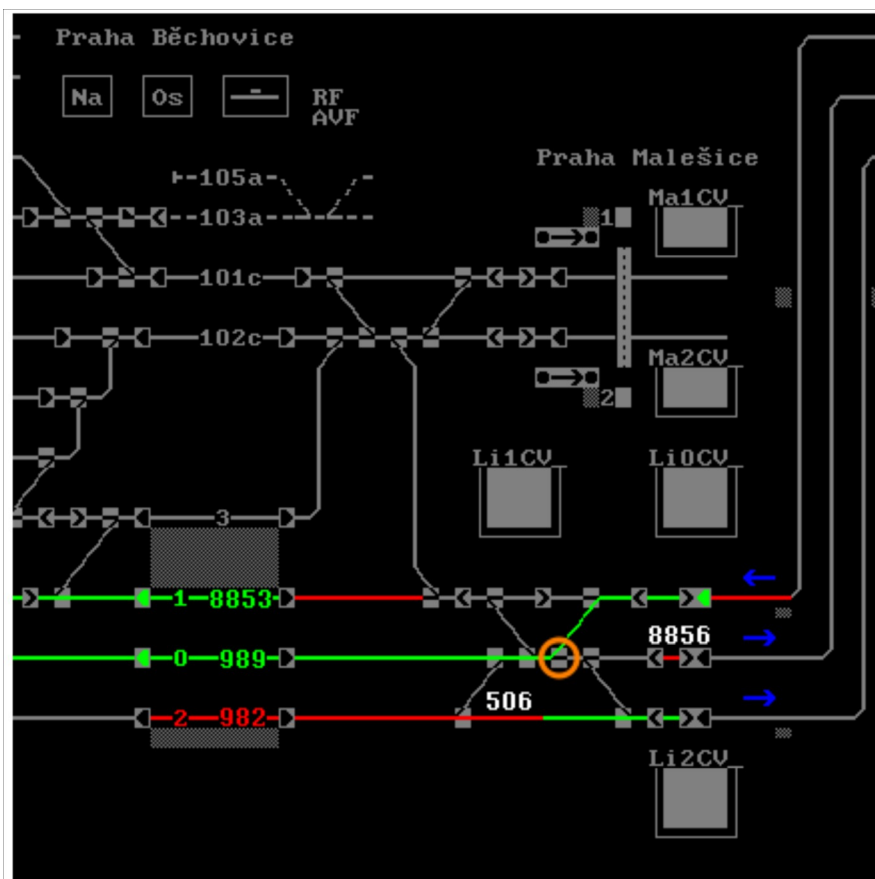
Obr. č. 2: Ilustrace na výřezu z reliéfu JOP traťového dispečera CDP s polohami vlaků při telefonickém rozhovoru, po kterém začal strojvedoucí Os 8856 posunovat zpět. Čísla vlaků Ex 506 a Os 8856 jsou pro lepší orientaci napsána v místě polohy souprav, traťový dispečer je měl umístěné vedle traťových kolejí, místo srážky (výhybka č. 19) je zvýrazněno oranžovým kroužkem.
Zdroj: AŽD; Úprava: DI

Přestože traťový dispečer CDP neměl žádné relevantní informace o průběhu evakuace, strojvedoucího ujistil, že může drážní vozidlo uvést do pohybu, kdy mimo jiné traťový dispečer CDP uvedl: *„No vždyť jo, v pohodě, v pohodě. Jestli chceš, zastav opravdu, kde potřebuješ. Jo? ... Máš k tomu moje svolení a souhlas, máš k tomu moje svolení a souhlas. Jo?“* Takto traťový dispečer CDP jednal za situace, kdy do místa, které v podání vysvětlení označil za první fázi evakuace, vjížděl vlak R 989 a současně kdy na reliéfu JOP mohl vidět, že vlak Os 8856, s jehož strojvedoucími vedl hovor, stojí již za místem, kde stál vlak Ex 506, ze kterého měla být provedena evakuace, a další jízda vpřed by tedy pro evakuaci nedávala smysl. Tvzení uvedená traťovým dispečerem CDP v zápisu se zaměstnancem je třeba důrazně odmítnout, jeho jednání naopak svědčí o tom, že se v době hovoru se strojvedoucí vlaku Os 8856 v situaci neorientoval, přesto doplňující dotazy strojvedoucímu nepoložil a soustředil se na co nejrychlejší průjezd dalších vlaků.

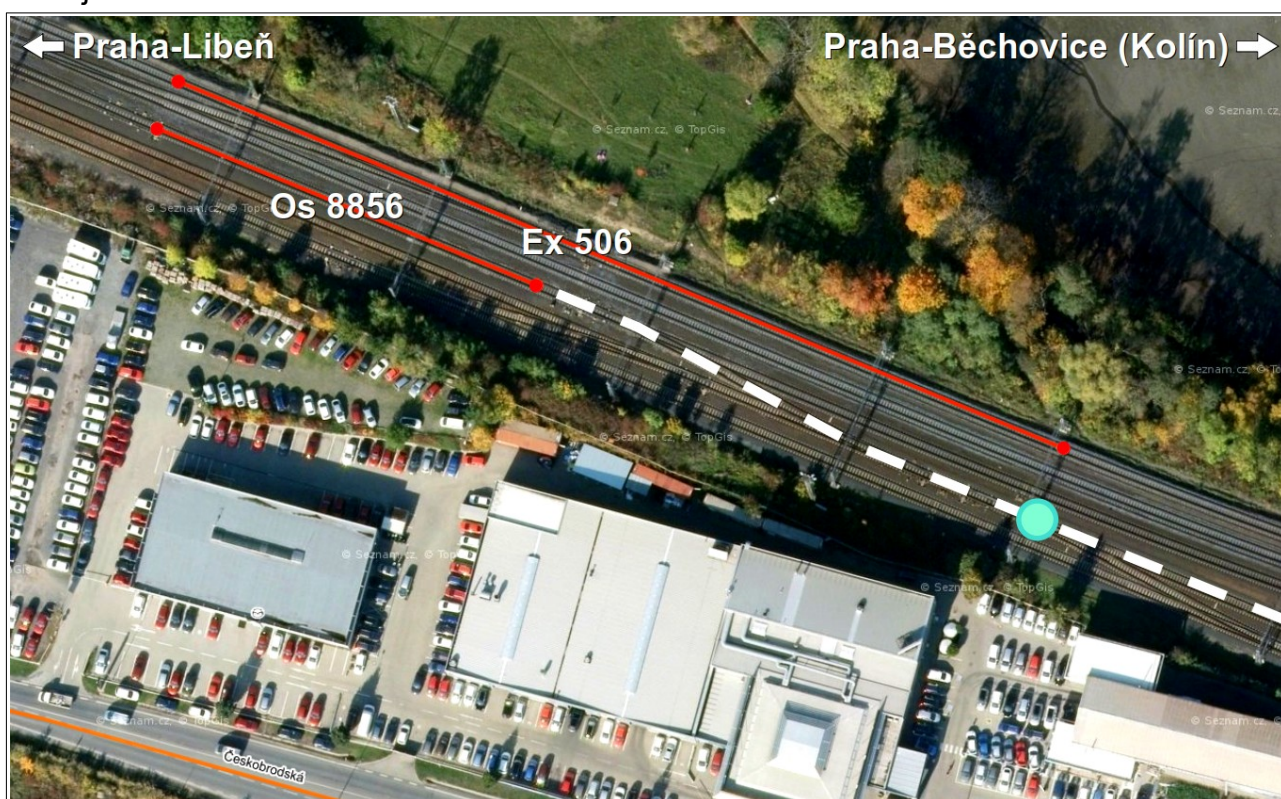
Obr. č. 3: Schéma možného zastavení při evakuaci tak, aby Os 8856 nebyl ve výhybkách

červeně – Optimální místo zastavení vlaků při evakuaci

K situaci, kdy vlak Os 8856 projel místem, kde měla být provedena evakuace, sdělil velitel zásahu HZS SŽ, že jednotka „CityElefant“ zastavila v úrovni „Pendolina“, které mělo být evakuováno, a strojvedoucí mu sdělil, že si domluví s dispečerem, aby mu postavil posunovou cestu na sousední „nultou“ kolej vedle vlaku Ex 506. Strojvedoucí vlaku Os 8856 obdobnou situaci popsal tak, že v průběhu jízdy komunikoval s velitelem zásahu, domlouvali se na místě zastavení. To určené v rozkazu (km 397,600) se nacházelo v prostoru výhybek a bylo od místa evakuace vzdálené přes dvě staniční koleje. Když strojvedoucí jel kolem kilometru 397,600, kde měla proběhnout evakuace dle písemného rozkazu V, nezastavil tam. Velitel zásahu mu údajně sdělil, že místo je poměrně daleko a evakuace by byla složitá, a požádal ho, jestli by nešlo zastavit někde blíž. Na to mu strojvedoucí vlaku Os 8856 dle svého sdělení odpověděl, že zastaví na vhodném místě a pokusí se sjednat s traťovým dispečerem CDP Praha vhodnější místo k evakuaci cestujících.

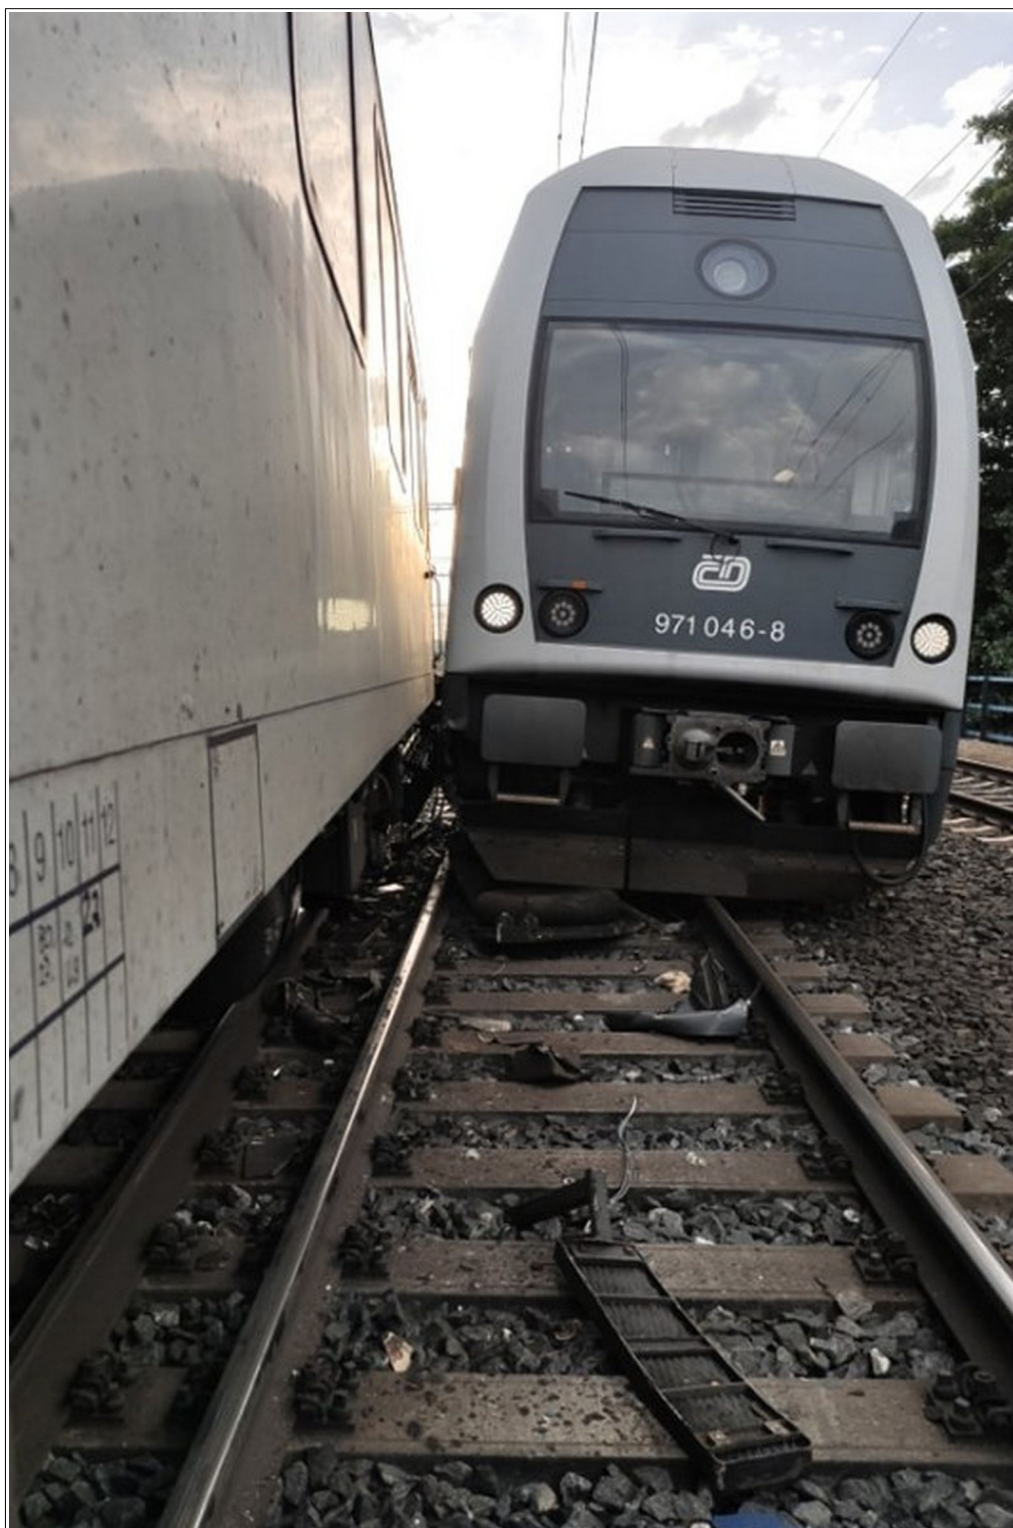
Obr. č. 4: Čelo vykolejené soupravy od vlaku Os 8856 po MU

Přední čelo soupravy od vlaku Os 8856 zastavilo na libeňském zhlaví žst. Praha-Běchovice v prostoru výhybky č. 19 v km 398,007, zadní čelo soupravy od vlaku se nacházelo v km 398,086. Vlak Os 8856 byl tvořen 3 DV (jednotka „CityElefant“). Souprava byla v době vzniku MU vedena z řídicího vozu CZ-ČD 94 54 1 971 046-8 (dále též řídicí vůz nebo 971). HDV CZ-ČD 94 54 1 471 046-5 (dále též HDV 471) bylo řazeno jako třetí. Následkem MU došlo k vykolejení prvního podvozku vlevo ve směru jízdy a k poškození řídicího vozu. Na obou čelech soupravy od vlaku Os 8856 byla rozsvícena dvojice bílých návěstních světél (tj. návěst Hnací vozidlo při posunu).

Následkem vzniku MU byl vážně poškozen řídicí vůz. Došlo k poškození pravého spodního rohu čela a částečnému roztržení skříně na pravé straně, kde se nacházelo několik vrypů. Na podvozku pak došlo vlivem vykolejení k poškození na obou stranách DV.

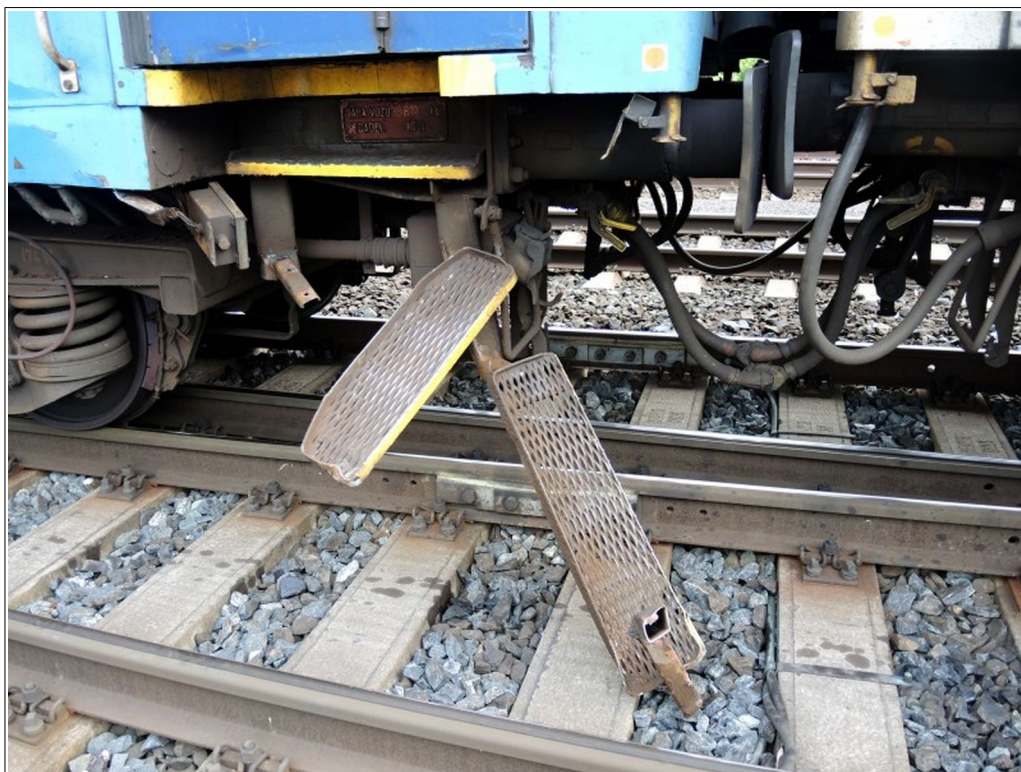
Obr. č. 5: Poškozené nástupní schůdky u jednoho z vozů R 989

Na levém boku ve směru jízdy vlaku byly poškozeny všechny vozy vlaku R 989. Poškození bočnice začínalo na 1. vozu soupravy (51 54 20-41 720-3) ve vzdálenosti 4,4 m od čela tohoto vozu, tedy 21,2 m od začátku vlaku. Většina poškození měla podobu

poškrábaného opláštění bočnice, zničení nástupních schůdků a poškození zařízení instalovaných ve spodní části vozů. HDV 362 030-9 poškozeno nebylo.

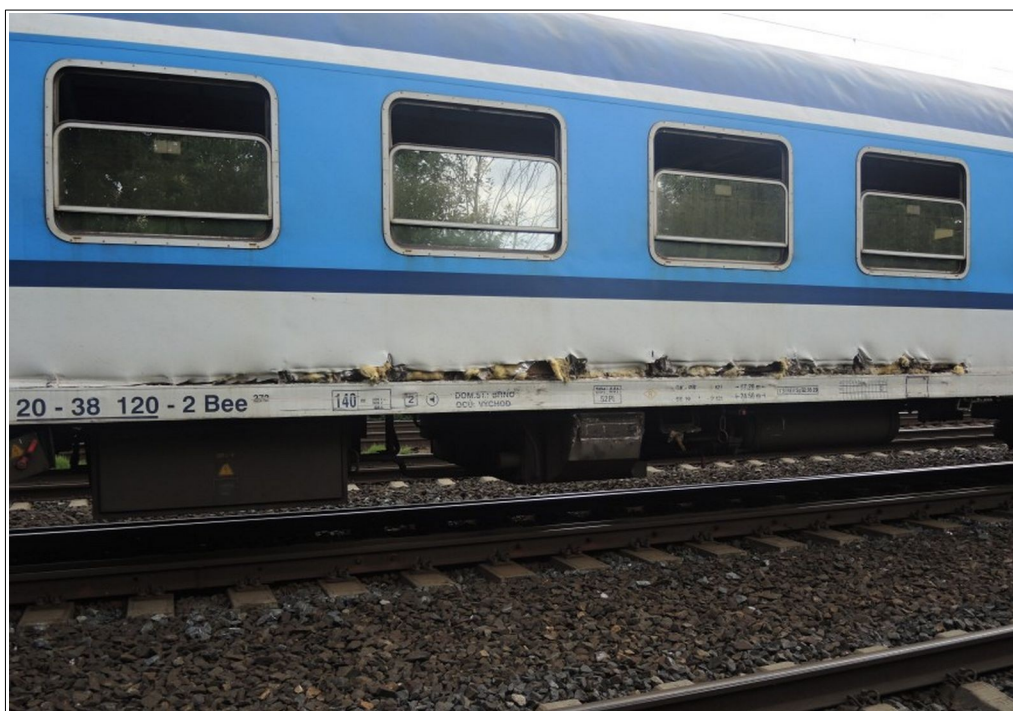
Obr. č. 6: Poškozené opláštění bočnice jednoho z vozů R 989

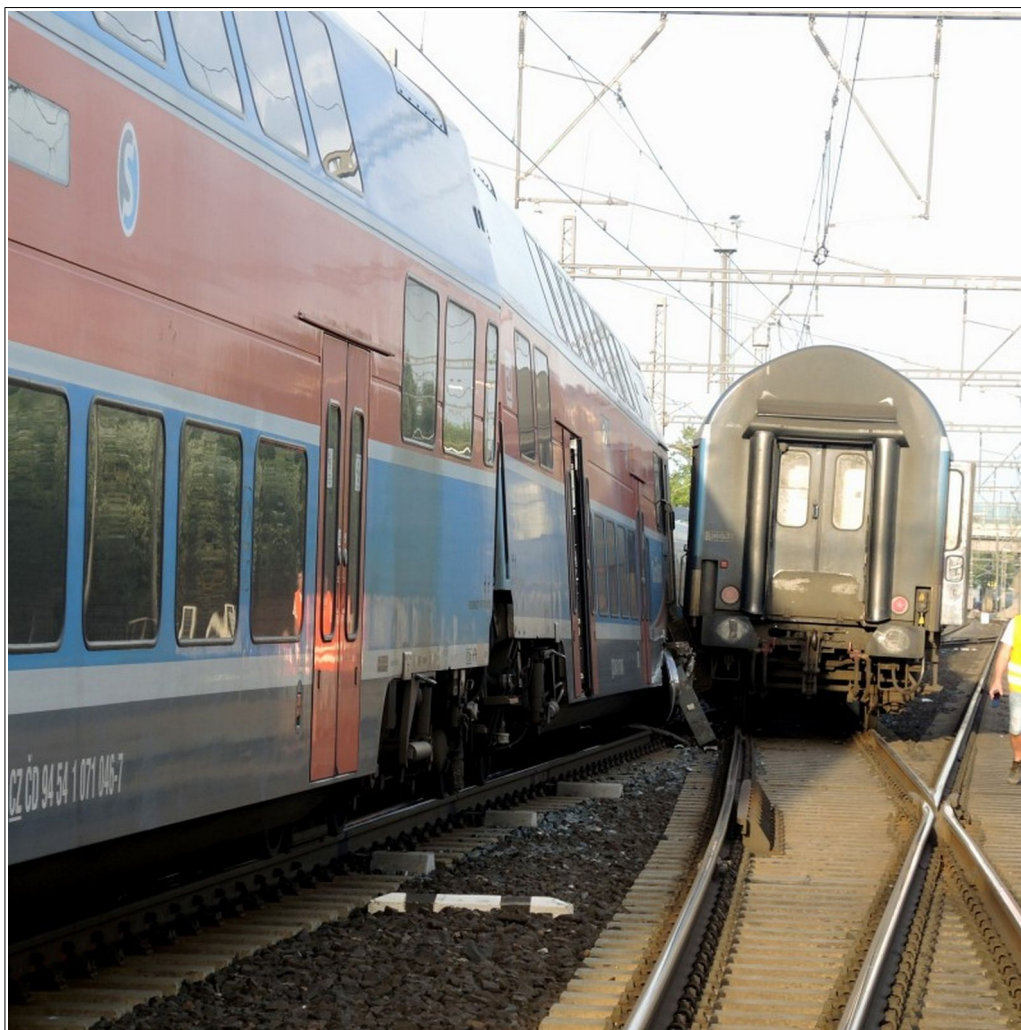
Obr. č. 7: Místo srážky, kolejová spojka výhybek č. 21 a 19

V 17:39:25 h vjelo čelo vlaku R 989 na hroty výhybky č. 21, která byla postavena odbočným směrem, protože vlaková cesta vlaku R 989 byla z 1. TK na 0. SK. V 17:39:34 h bylo registrováno použití rychlobrzdy strojvedoucím soupravy od vlaku Os 8856, který dle svého vyjádření reagoval na nesprávné postavení výhybky č. 19. O tři sekundy později došlo ke srážce drážních vozidel v prostoru výhybky č. 19 (která tvoří kolejovou spojku mezi 1. a 0. SK ve dvojici s výhybkou č. 21). V čase mezi 17:39 h a 17:40 h ještě proběhl krátký telefonický hovor (8 sekund) strojvedoucího soupravy od vlaku Os 8856 s velitelem zásahu HZS. Jeho přesné časové umístění vzhledem k zaokrouhlení času hovoru na celé minuty dolů nemůže Drážní inspekce určit. Strojvedoucí vlaku R 989 zareagoval na situaci použitím rychlobrzdy až v návaznosti na návěst Stůj, zastavte všemi prostředky, kterou mu dal zaměstnanec HZS. Použití rychlobrzdy bylo záznamovým zařízením HDV vlaku R 989 registrováno v 17:39:56 h a tento vlak zastavil v 17:40:06 h.
