**Drážní inspekce**  
The Rail Safety Inspection Office

## **Zpráva o výsledcích šetření příčin a okolností vzniku mimořádné události**

### **Investigation Report of Railway Accident**

Injury of a passenger - child who got out the passenger train No. 4813 in a place which  
was not accessible to the public in Vladislav station.

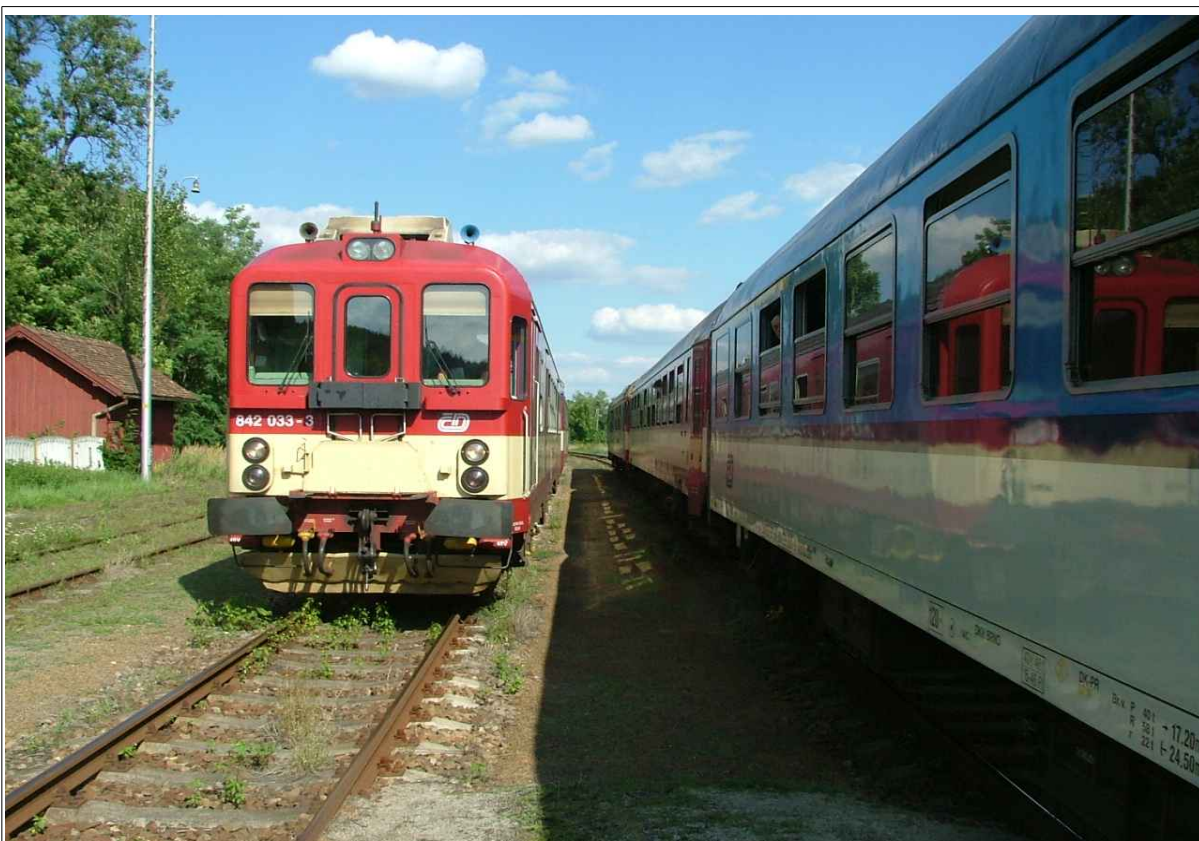
Obr. č. 1: DV po MU – vl. Os 4814 vlevo, vl. 4813 vpravo  
(zdroj: ČD, a. s., RIBŽD Brno)

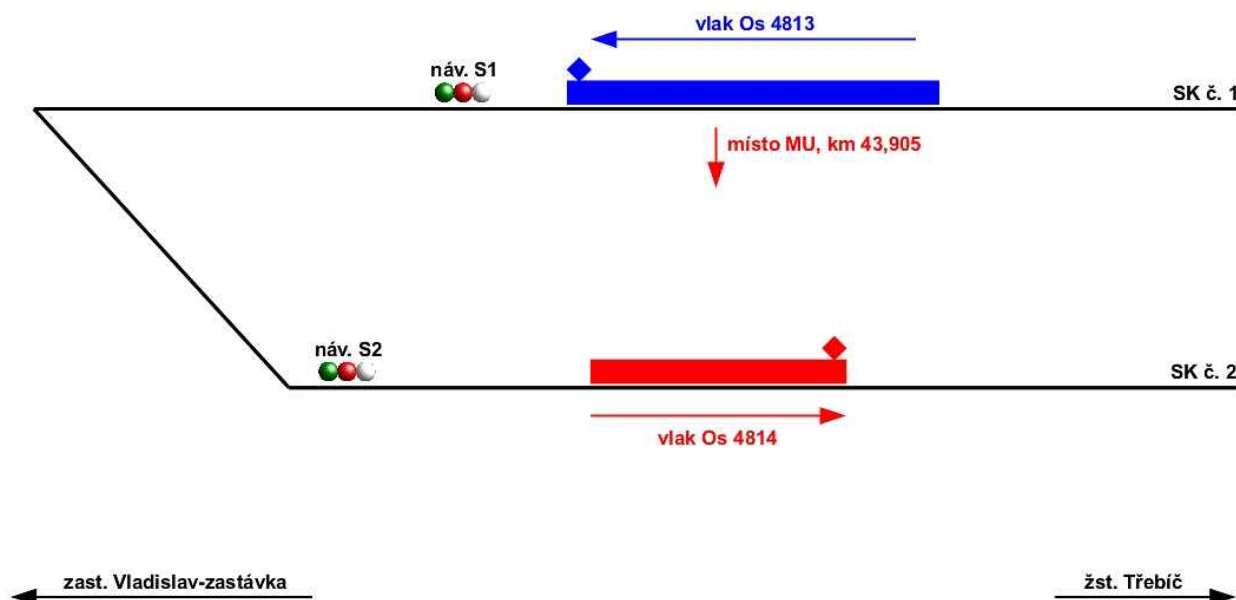
K MU došlo ve staniční koleji č. 2, v km 43,905, žst. Vladislav. Čelo HDV vlaku Os 4814 zastavilo v km 43,930, tedy 25 m za místem vzniku MU.

Obr. č. 2: Schéma místa MU

Ohledáním místa MU VI ČD RIBŽD Brno bylo zjištěno, že k MU došlo pádem nezletilé osoby ve staniční koleji č. 2, v km 43,905, v žst. Vladislav, mimo prostor vyhrazený k nástupu a výstupu cestujících. Šetřením se nepodařilo jednoznačně potvrdit ani vyvrátit, zda došlo ke střetu poškozené s vlakem Os 4814. Vzhledem k závažnosti tohoto případu a zejména jeho dopadů do systému bezpečnosti cestujících, se DI rozhodla dále postupovat, jako kdyby ke střetu postižené s DV došlo.

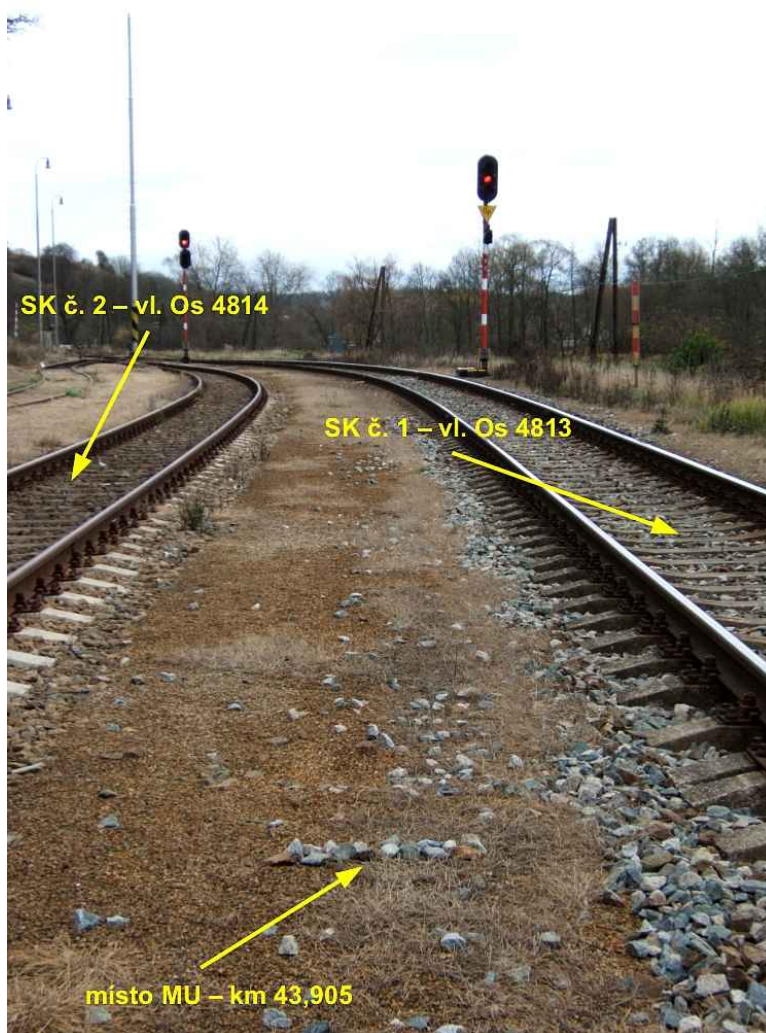
Obr. č. 3: Místo MU

K MU došlo na staniční koleji č. 2. Jedná se o prostor, který není vyhrazený pro veřejnost, nevede k němu žádný přechod pro veřejnost ani veřejná cesta a nejedná se

o prostor určený k nástupu a výstupu cestujících. Prostor mezi staničními kolejemi č. 1 a č. 2 je pokryt souvislou vrstvou šterku.

K MU došlo na staniční koleji č. 2 v prostoru, který není určený pro veřejnost. Prostor mezi staničními kolejemi č. 1 a 2 je pokryt souvislou vrstvou šterku. Technický stav součástí dráhy nebyl v příčinné souvislosti se vznikem MU.

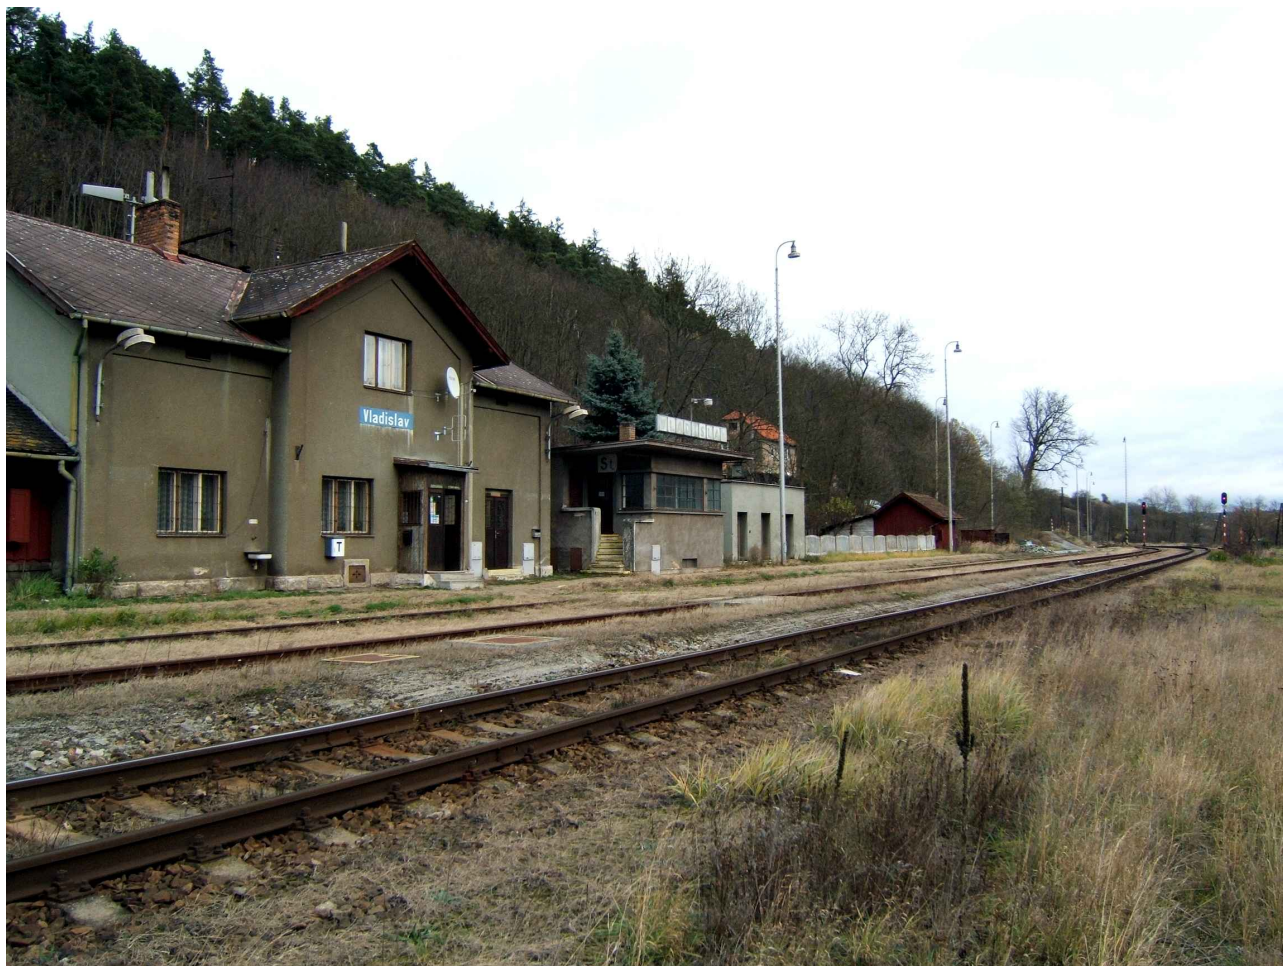
Žst. Vladislav byla určena k nástupu a výstupu cestujících, v roce 1996 však byla osobní doprava přeložena do nově zbudované zastávky „Vladislav zastávka“ přímo v obci. Od té doby slouží žst. Vladislav pouze jako výhybna.

Obr. č. 4: žst. Vladislav

Žst. Vladislav je vybavena staničním zabezpečovacím zařízením 2. kategorie – elektromechanické zabezpečovací zařízení s rychlostní návěstní soustavou světelných návěstidel.

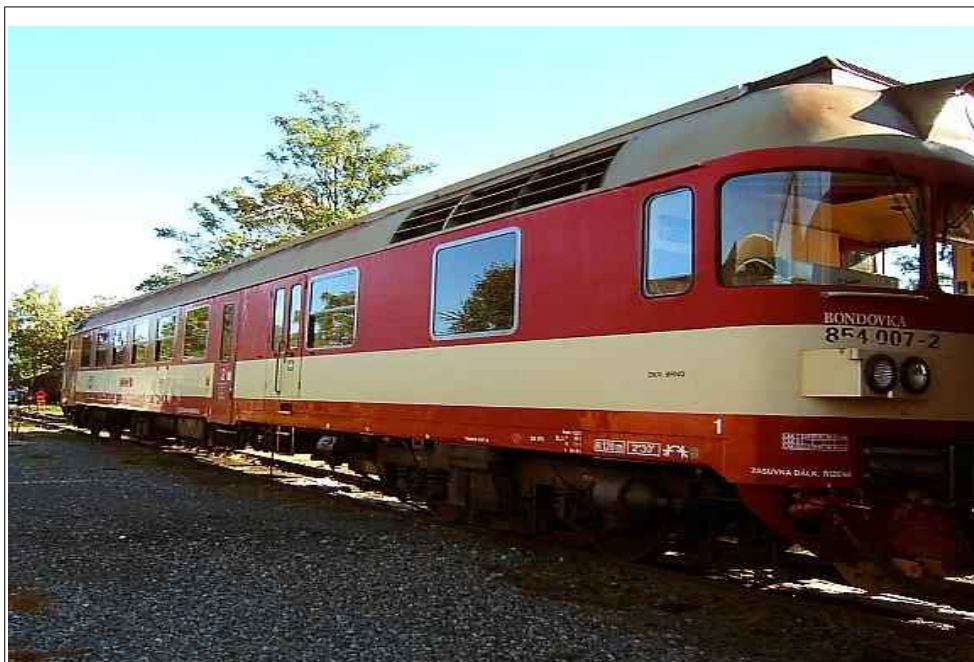
*Foto 1: HDV 854 007-2 v DKV Brno-Horní Heršpice*

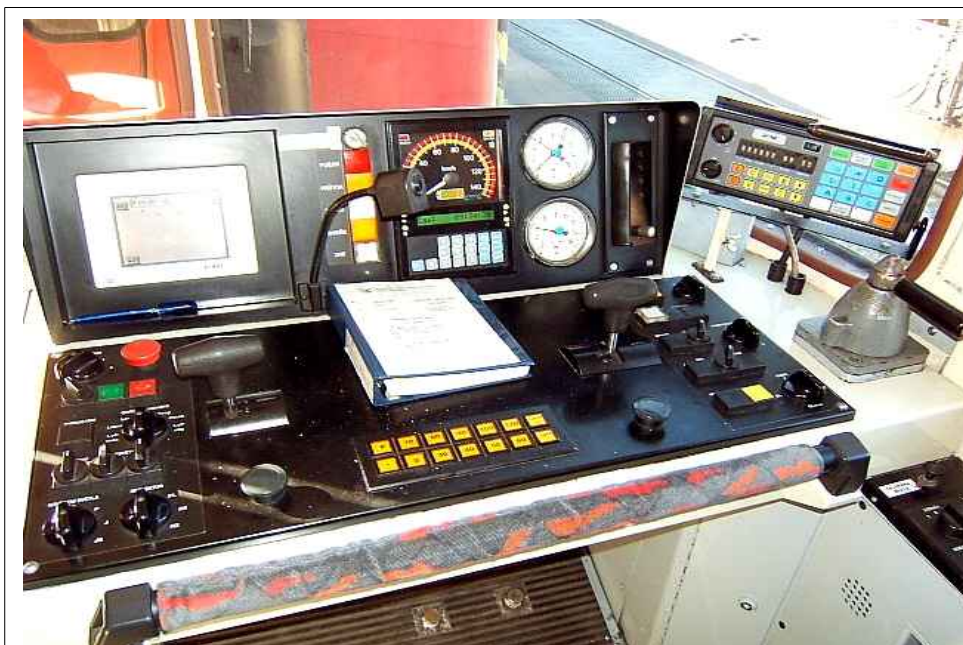
*Foto 2: Stanoviště strojvedoucího vlaku Os 4813, které není vybaveno ovládacím prvkem k deaktivaci automatického hlášení palubního informačního systému*

- Recommendations:
- 1) Addressed to railway undertaking České dráhy, a. s.:
    - to equip all rolling stocks - which are equipped with the information system, which is automatically triggered by unlocking of central controlled doors of the train - with

equipment so that the driver could control information system and in case of need stop the report;

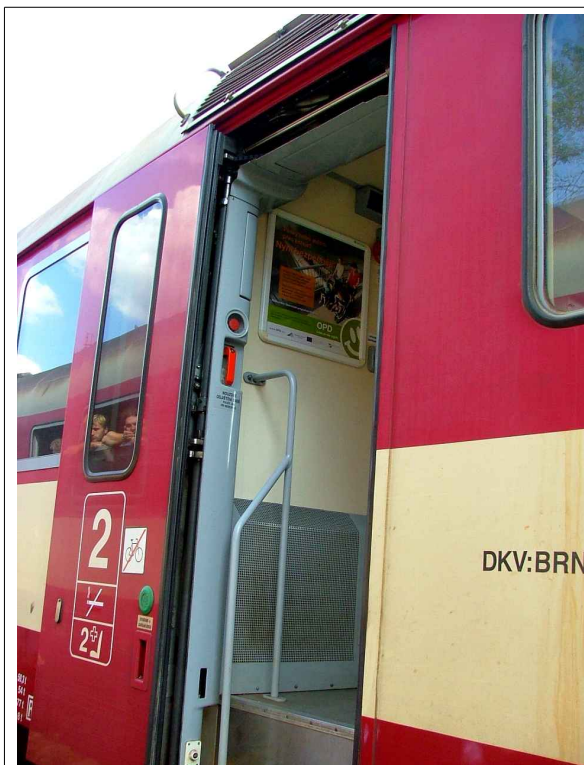
*Foto 3: Pohled do dveří, ze kterých proběhl výstup cestujících (zdroj ČD, a. s., RIBŽD Brno)*

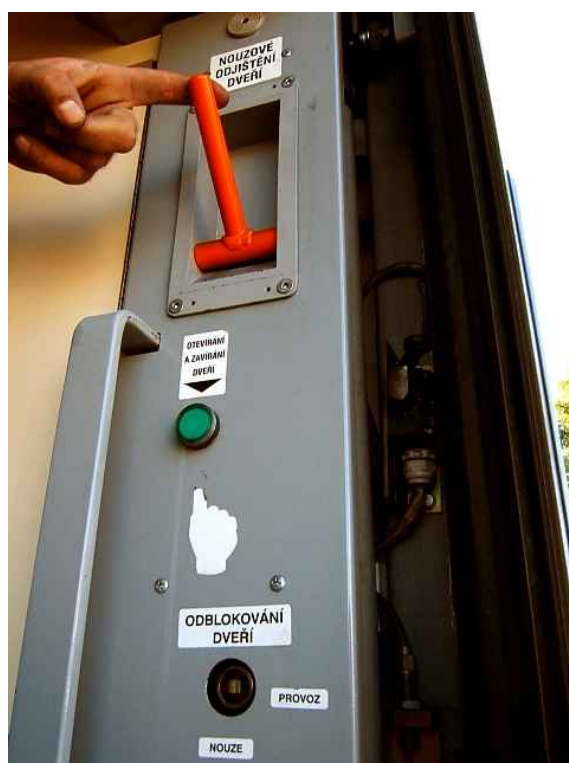
*Foto 4: Nouzové odjištění dveří vozu řady Bdn<sup>756</sup> („kladívko“ – viz bod 3.1.1 – vlakvedoucí vl. Os 4813, 4. odrážka)*
