## **Zpráva o výsledcích šetření příčin a okolností vzniku mimořádné události**

Srážka drážních vozidel při nedovolené jízdě na železniční trati 525E Praha-  
Malešice – Praha-Žižkov, nákladiště Praha-Žižkov, první kolej, km 3,331

## **Investigation Report of Railway Accident**

Collision of shunting rolling stock at unauthorized driving on the railway track 525E  
between Praha Žižkov – Praha Malešice stations, marshalling yards Praha-Žižkov station,  
the first line, 3,331 km

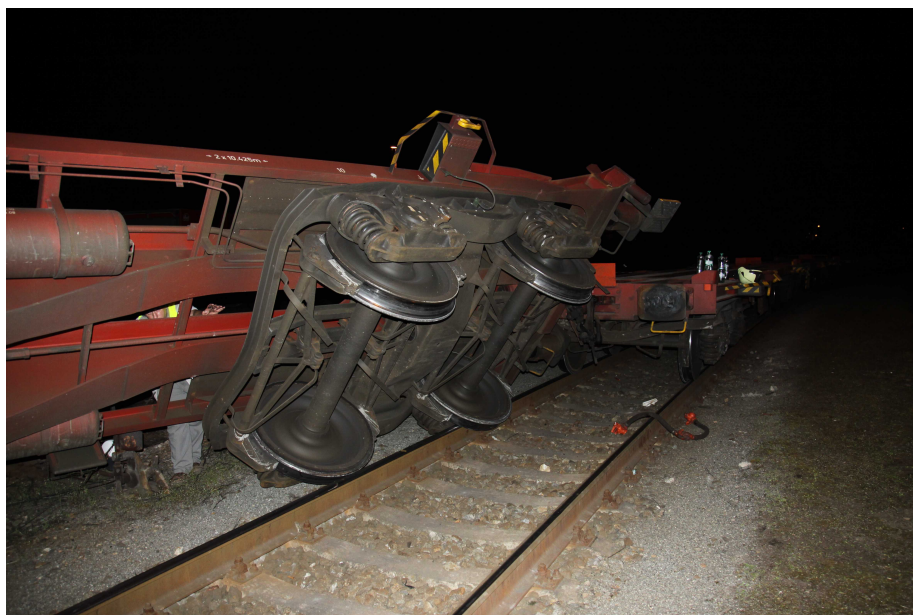
*Foto 1: Pohled na místo MU*

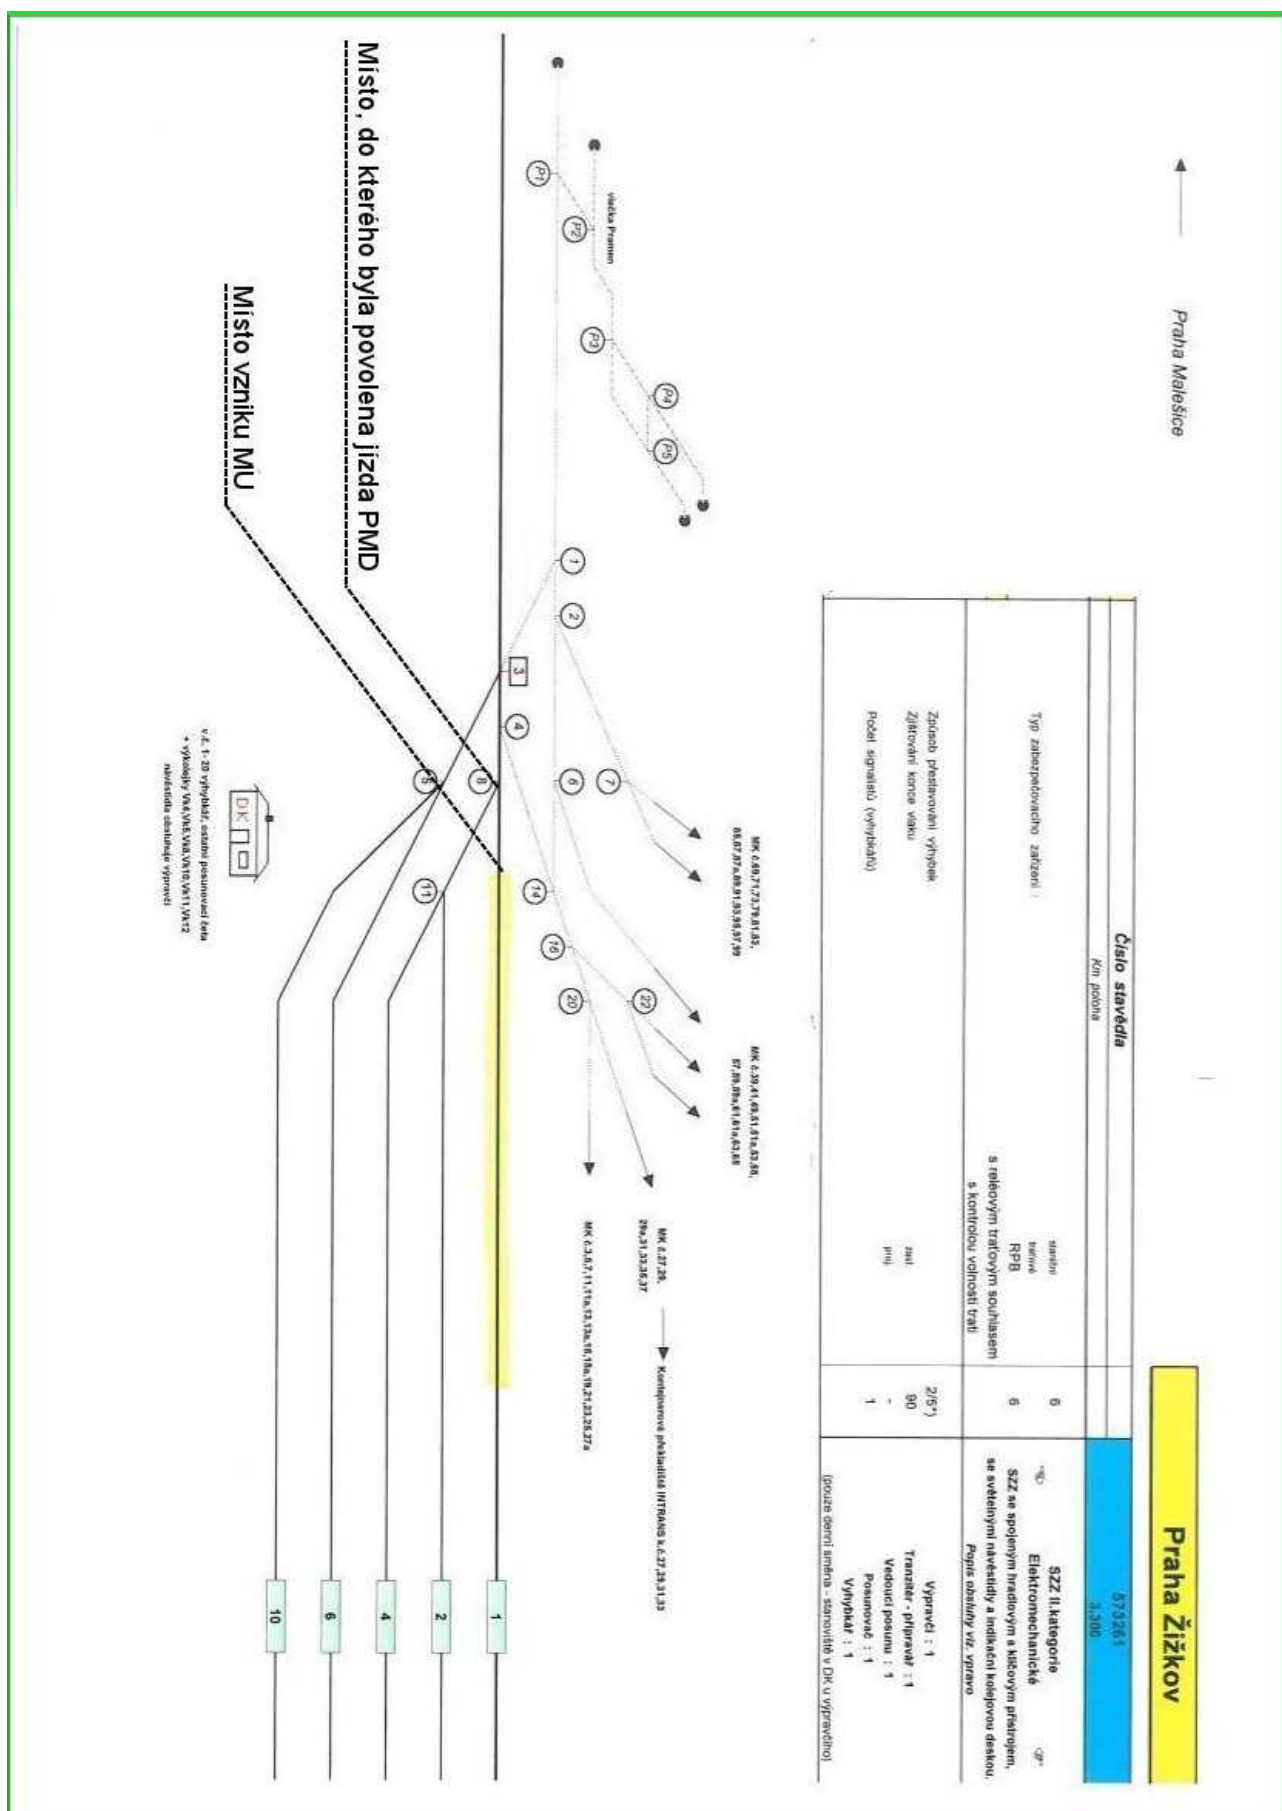
*Ilustrace 1: Plán nákladiště Praha-Žižkov*

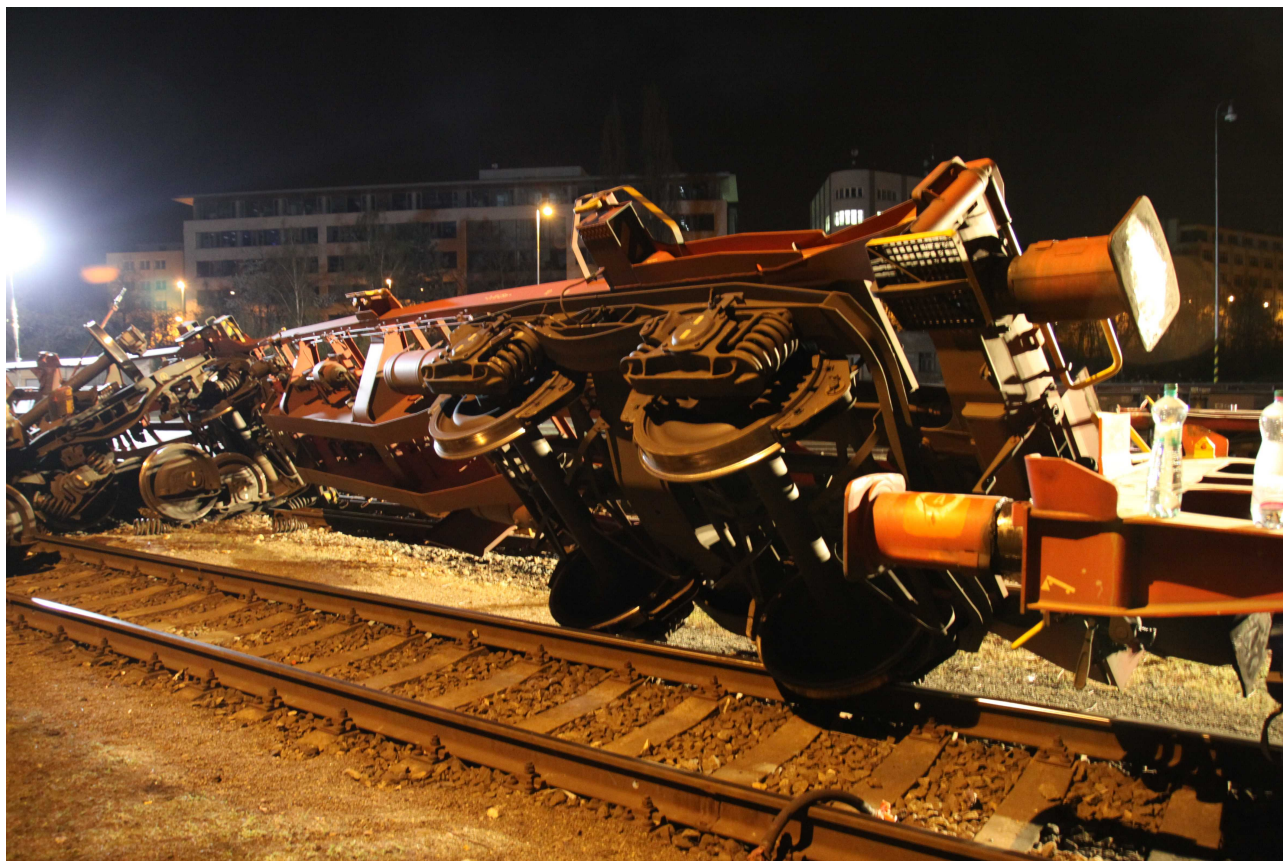
Dále bylo zjištěno, že před čelem HDV 742.027-6 se nacházejí na levé straně ve směru jízdy vykolejená a zcela zničená dvě DV ze soupravy odstavené při předchozí obsluze nákladiště na první koleji, a to DV řady Sggrss 33 54 4975 136 -1, řazené jako první od námezničku výhybky č. 8, a DV řady Sggrss 33 54 4975 008-2, řazené jako druhé. Další DV řady Sggrss 33 54 4975 098-3, řazené v této soupravě na první koleji jako třetí, bylo vykolejené pravým kolem prvního dvojkolí předního podvozku. V místě vzniku MU byly rozházeny části poškozených DV a poškozeného HDV.

*Foto 1: Pohled na vykolejené DV*

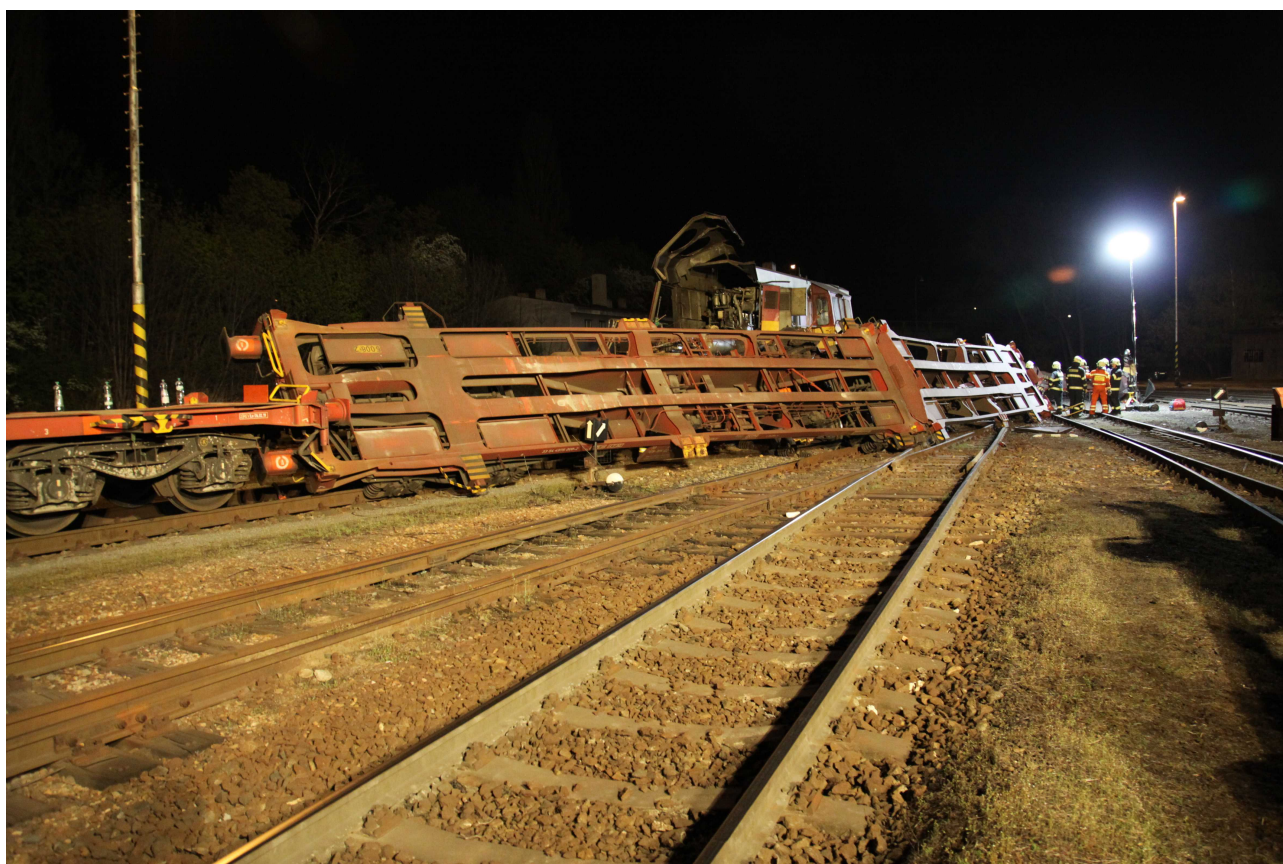
Následkem srážky došlo k vykolejení HDV 742.027-6 předním podvozkem tak, že první dvojkolí tohoto podvozku bylo vykolejeno vlevo ve směru jízdy a druhé dvojkolí vpravo. Čelo HDV stálo 31 m od námezíku výhybky č. 8 a bylo značně poškozeno. DV řady Sggrss 33 54 4975 123-9, řazené jako první za HDV, bylo poškozeno včetně nákladu (přední část kontejneru).

*Foto 2: Pohled na vykolejené DV*

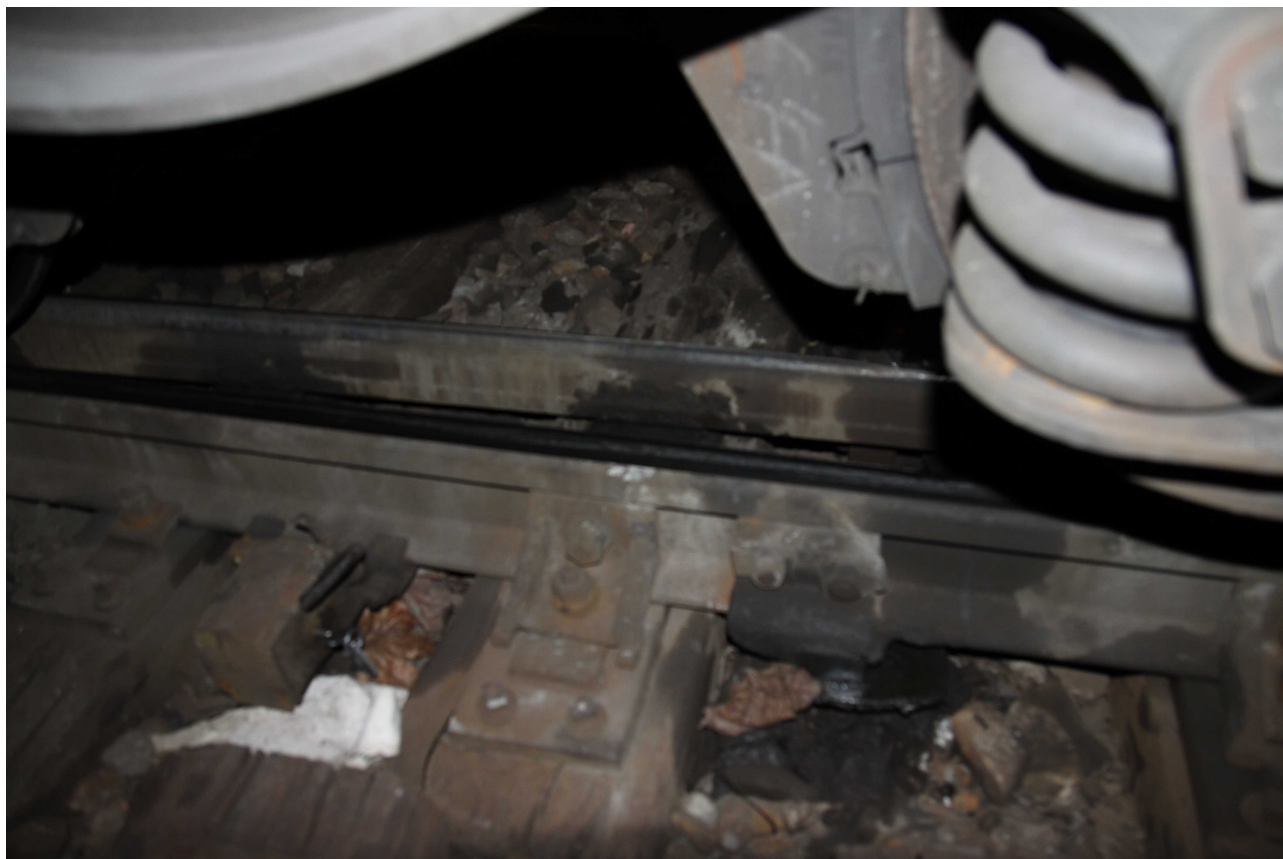
Křížovatková výhybka č. 3a byla uzamčena, výměníkové závaží výhybky č. 3a bylo směrem od výhybkového návěstidla černou polovinou k zemi, výměníkové závaží výhybky č. 3b bylo vpravo směrem k výhybkovému návěstidlu černou polovinou k zemi, výhybkové návěstidlo návěstilo návěst „Jízda přímým směrem zprava doleva“. Jednoduchá výhybka č. 4 byla uzamčena výměnovým zámkem, při pohledu ze směru jízdy DV výměníkové závaží výhybky č. 4 bylo vpravo od výhybkového návěstidla černou polovinou k zemi, výhybkové návěstidlo návěstilo návěst „Jízda doleva“. Výhybka č. 8 byla odemčena, klíč byl ve výměnovém zámku, při pohledu ze směru jízdy DV výměníkové závaží výhybky č. 8 bylo vlevo od výhybkového návěstidla, černou polovinou k zemi, výhybkové návěstidlo návěstilo návěst „Jízda doleva“. Na levé straně ve směru jízdy DV v místě MU byly od vykolejených DV poškozeny výměníky výhybek.

*Foto 3: Pohled na výhybku*
