REPUBLIKA HRVATSKA

**Agencija za istraživanje nesreća u zračnom, pomorskom i željezničkom prometu
Odjel za istrage nesreća u željezničkom prometu**

**KONAČNO IZVJEŠĆE
PODSUSED - ZAPREŠIĆ, nalet vlaka na ophodara,
02. studenog 2015.**

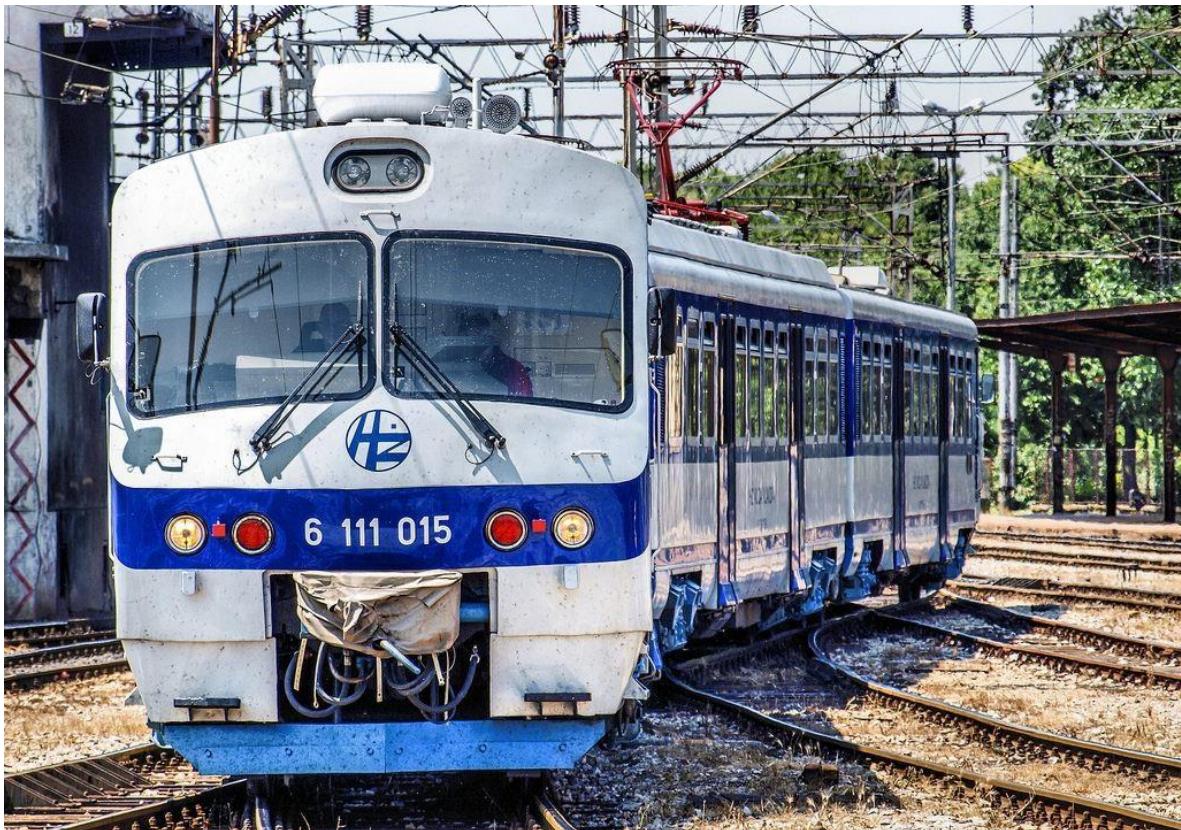
Slika 2 EMG 6111-015 (izvor slike www.flickrriver.com)

Putnički vlak broj 8014 je činila elektromotorna garnitura serije 6111-015. Predmetna garnitura je sastavljena od dvije prikolice i jednog motornog vagona (konfiguracija P+M+P). Proizvođač je *Ganz MÁVAG* Mađarska, godina proizvodnje 1976.-79., raspored osovina 2'2' + Bo'Bo' + 2'2' – oznaka rasporeda pogonskih osovina prema UIC-u, lokomotiva s dva okretna postolja u svakom po dva pogonjena vratila. Garnitura je opremljena s četiri elektromotora svaki snage 300kW (ukupno 1200kW), napon mreže 25kV, 50Hz. Najveća brzina garniture je 120km/h. Opremljena je zračnom kočnicom s kočnikom Oerlikon (glavna kočnica) i elektrodinamičkom kočnicom (pomoćna kočnica). Pored glavne i pomoćne kočnice garnitura je opremljena i ručnom kočnicom. Ukupna kočna masa vlaka je 192t. Masa praznog vlaka 145t, maksimalna masa 195t. Postotak kočenja je 112%. Pregledom garniture utvrđeno je da je ista u trenutku nesreće bila ispravna, prednja svjetla na vozilu su bila uključena. Ovaj tip elektromotorne garniture tijekom vožnje, kada je kontroler postavljen u neutralan položaj, stvara vrlo malu buku.

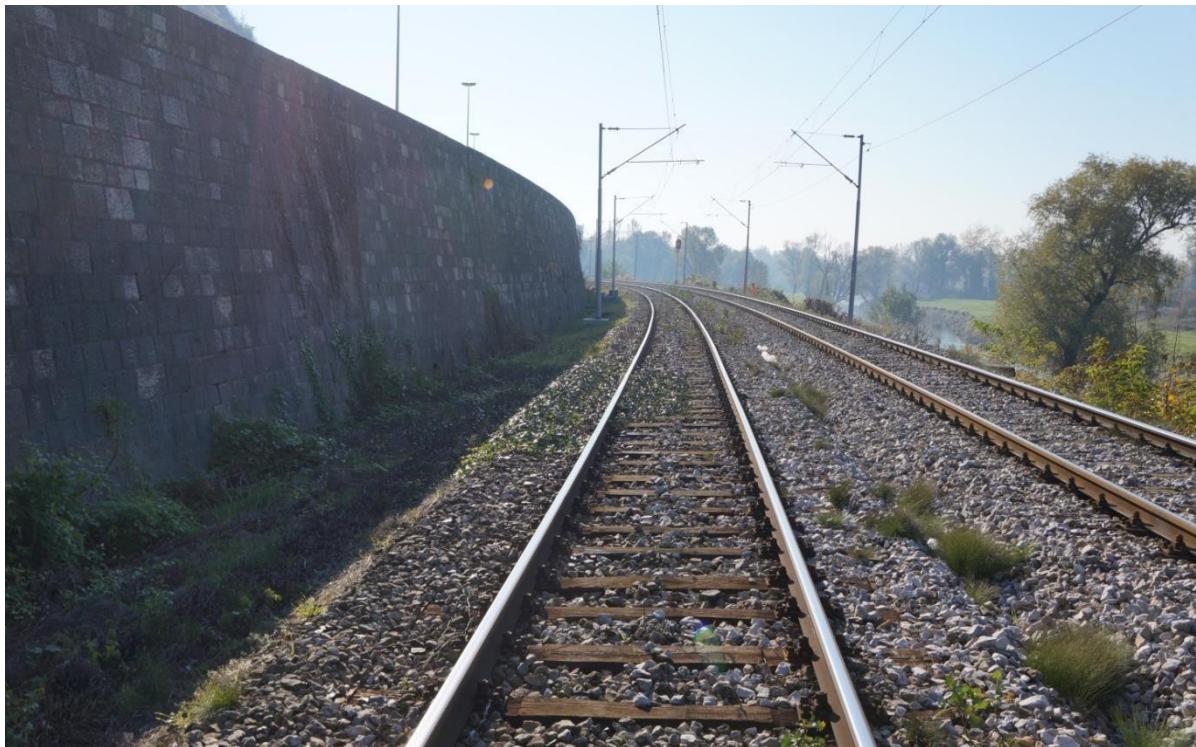
Slika 3 Opći snimak mesta događaja iz pravca kretanja ophodara (izvor AIN)

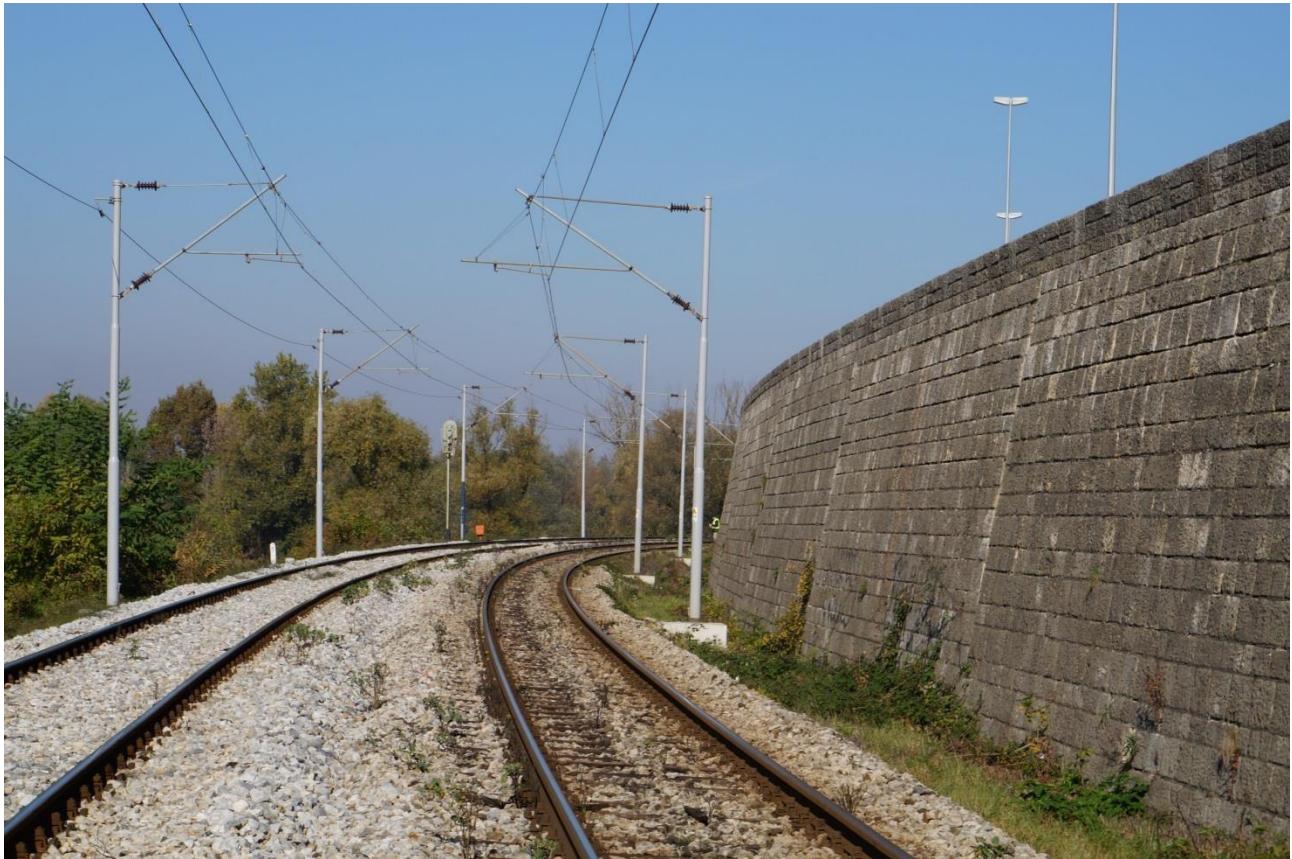
Slika 4 Opći snimak mjesta događaja iz pravca kretanja vlaka (izvor AIN)

Elektromotorna garnitura zaustavila se na cca 154 metra od mjesta naleta na čuvara-ophodara pruge, te je na mjestu udara pronađena papirnata maramica sa svježim tragovima krvi, dok je ozlijeđeni radnik vozilom hitne pomoći prije početka očevida prevezen u medicinsku ustanovu. Na elektromotornoj garnituri na prednjoj čeonoj strani sa kojom je bio udaren radnik nisu vidljiva nikakva oštećenja. Mjeranjem preglednosti zavoja u kojem se dogodila nesreća utvrđeno je da je vidljivost u pravcu pruge oko 180m.

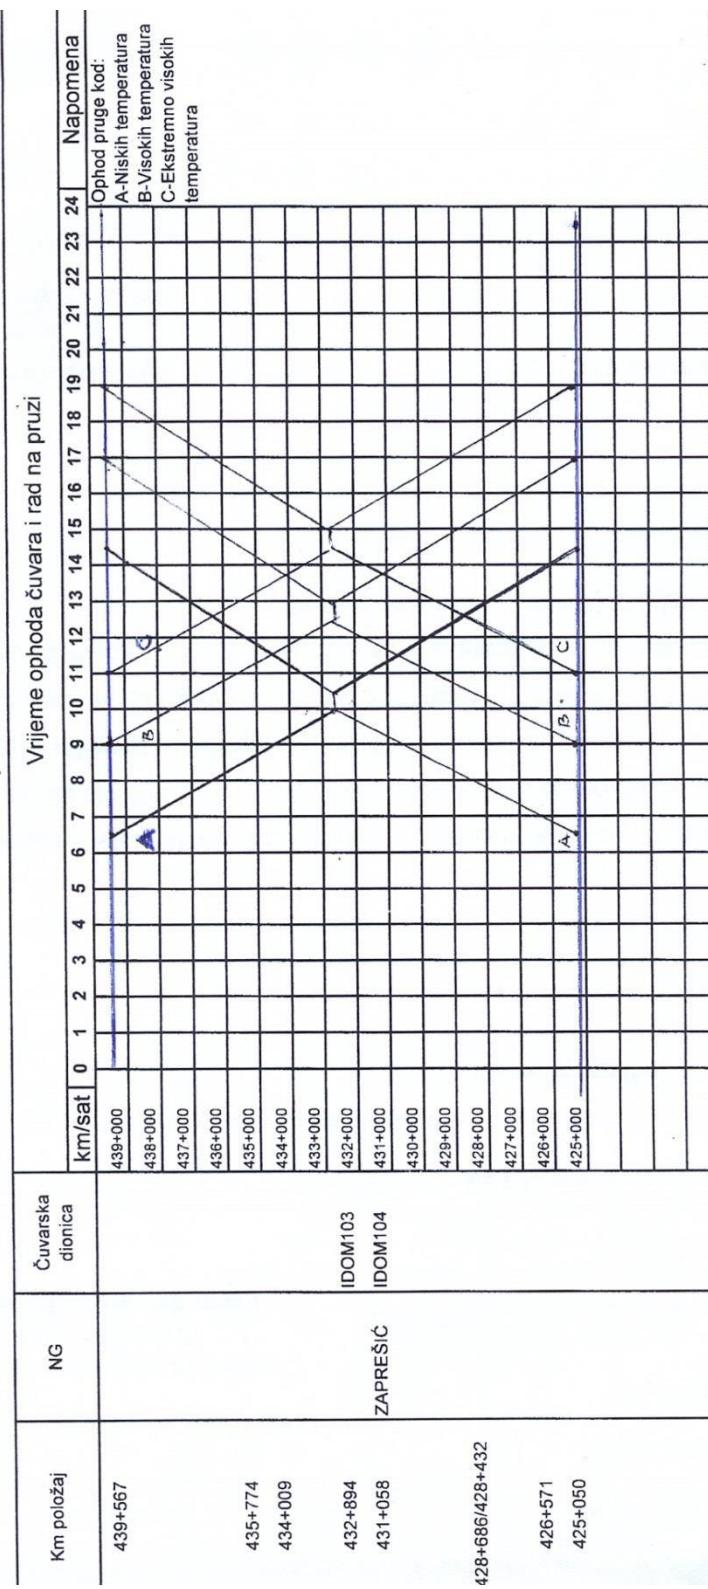
Slika 5. Grafikom čuvara pruge – ophodara (izvor AIN).

Iz grafikona čuvara pruge-pružnog radnika za prugu M101/Dobova/Državna granica - Savski Marof-Zagreb Glavni kolodvor izrađenog za razdoblje od 14.12.2014. do 12.12.2015. godine proizlazi da je radno vrijeme ophodara podijeljeno u tri kategorije ovisno o temperaturi okoliša, kategorije A, B i C. Kategorija A se odnosi na razdoblje niskih temperatura, kategorija B na razdoblje visokih temperatura, a kategorija C na razdoblje ekstremno visokih temperatura. Kategorije radnog vremena su napravljene temeljem iskustva kada se (u kojem vremenskom razdoblju) pojavljuju puknuća tračnica. Za kategoriju A radno vrijeme čuvara pruge započinje u 06:30 sati, a završava u 14:30. Za kategoriju B radno vrijeme započinje u 09:00 sati, a završava u 17:00, dok za kategoriju C radno vrijeme započinje u 11:00 sati, a završava u 19:00. Pregled pruge obavlja se u oba smjera, a radno vrijeme oba ophodara započinje istodobno. Pregled pruge obavlja se pješice hodanjem ususret vlaku na dvokolosiječnoj pruzi od kolodvora Zaprešić do Zagreb Glavnog kolodvora i obratno. Na jednokolosiječnoj pruzi ophodar obavlja pregled pruge u uvjetima dvosmjernog prometa željezničkih vozila.
