Agencija za istraživanje nesreća u zračnom, pomorskom i željezničkom prometu
Odjel za istrage nesreća u željezničkom prometu

KONAČNO IZVJEŠĆE

PODSUSED - ZAPREŠIĆ, nalet vlaka na ophodara, 02. studenog 2015.

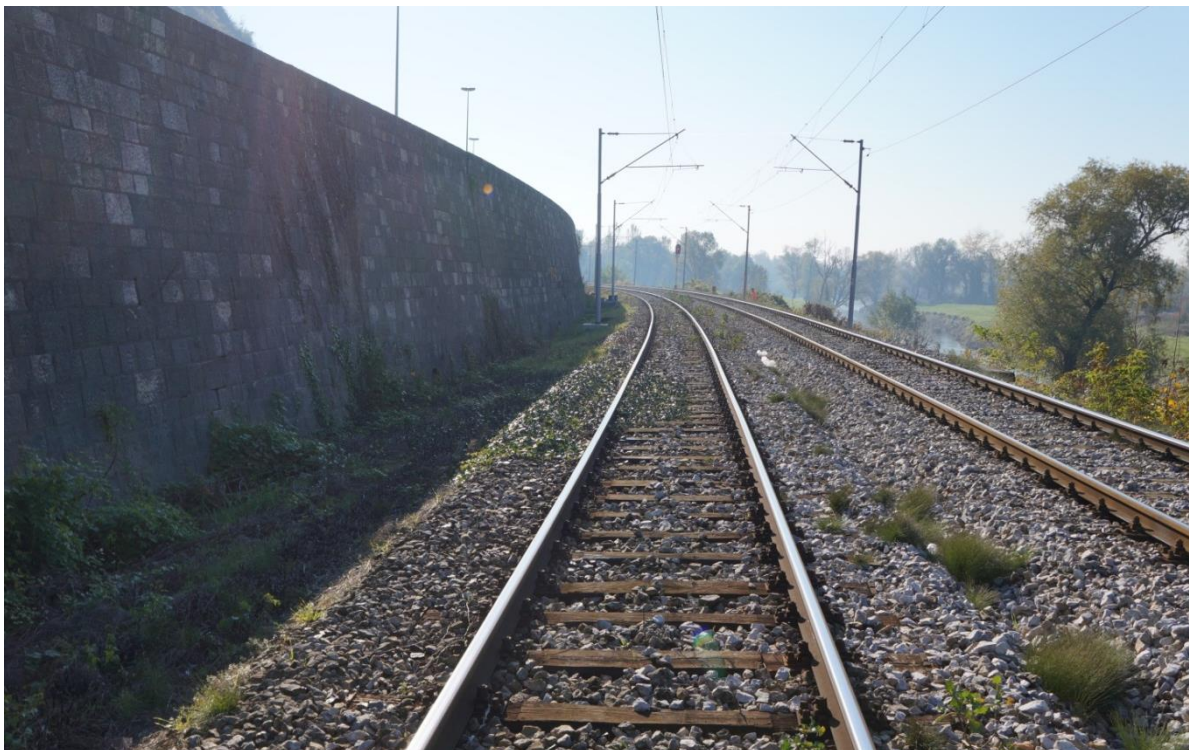
Slika 3 Opći snimak mjesta događaja iz pravca kretanja ophodara (izvor AIN)
