Agencija za istraživanje nesreća u zračnom, pomorskom i željezničkom prometu
Odjel za istrage nesreća u željezničkom prometu

KLASA: 341-09/16-02/58
URBROJ: 699-06/1-17-29
Zagreb, 11. listopada 2017.

**KONAČNO IZVJEŠĆE
Željeznička nesreća nalet TMD-a na osobno vozilo na
ŽCP-u Kuljevčica, 17. listopada 2016.**

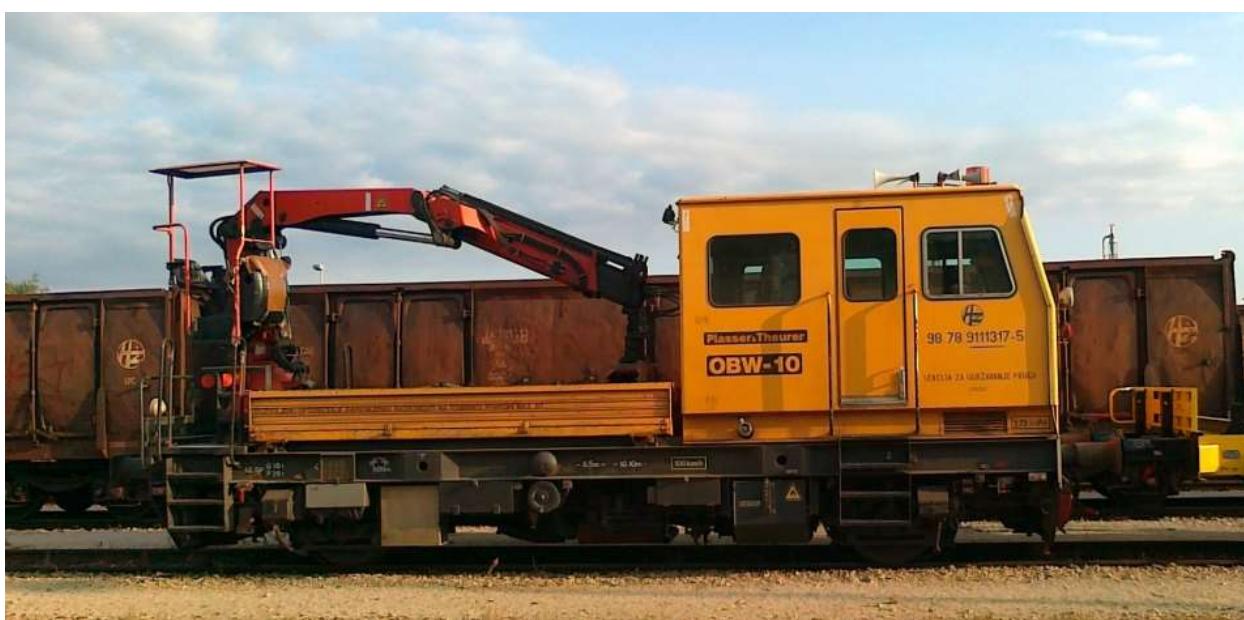
Slika 1. Željezničko vozilo serije 9111-562 (Izvor: vlakovi.hr)

Vozilo serije 9111 - 562 je prometovalo kao vlak broj 72501. Radi se o teškoj motornoj drezini (TMD) marke „Plasser & Theurer“ koja se koristi za održavanje gornjeg i donjeg ustroja pruge.

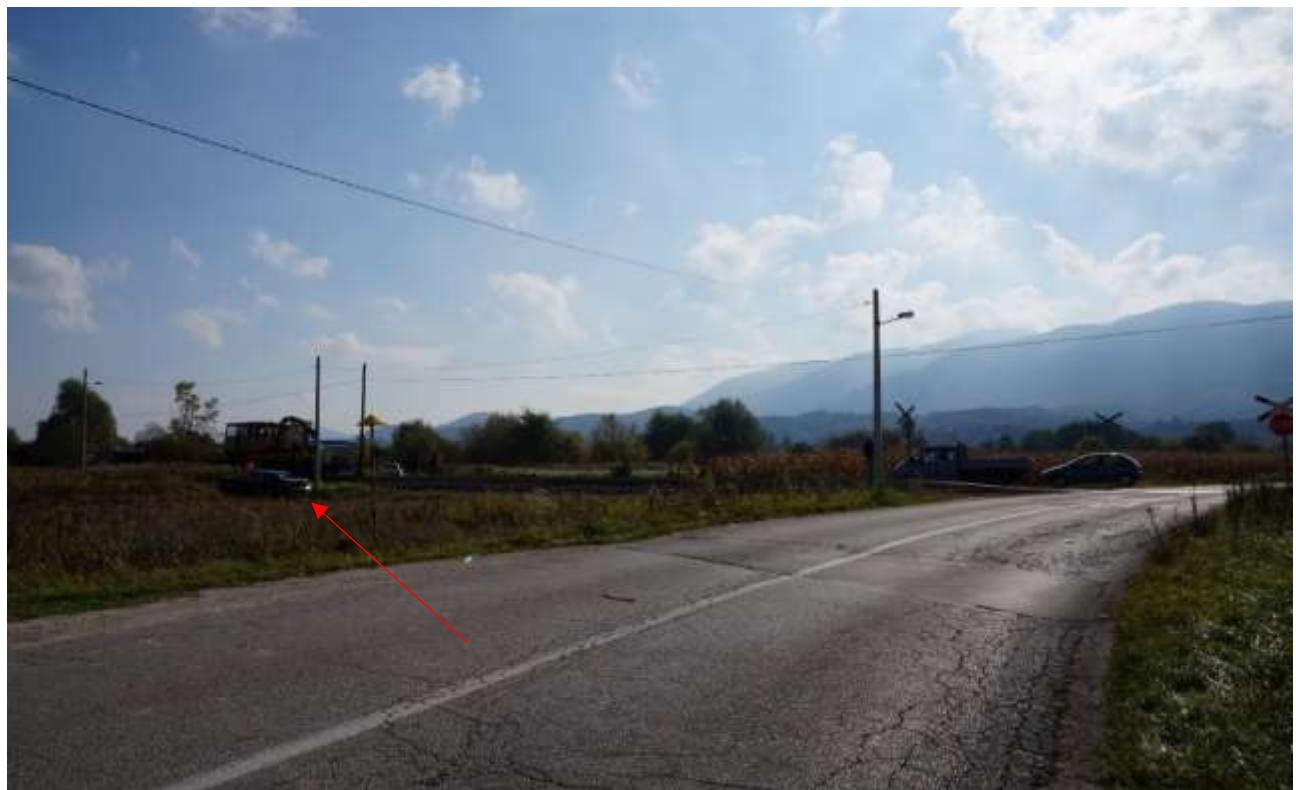
Slika 3. – Opći snimak iz smjera dolaska osobnog vozila na ŽCP Kuljevčica (izvor slike: AIN)

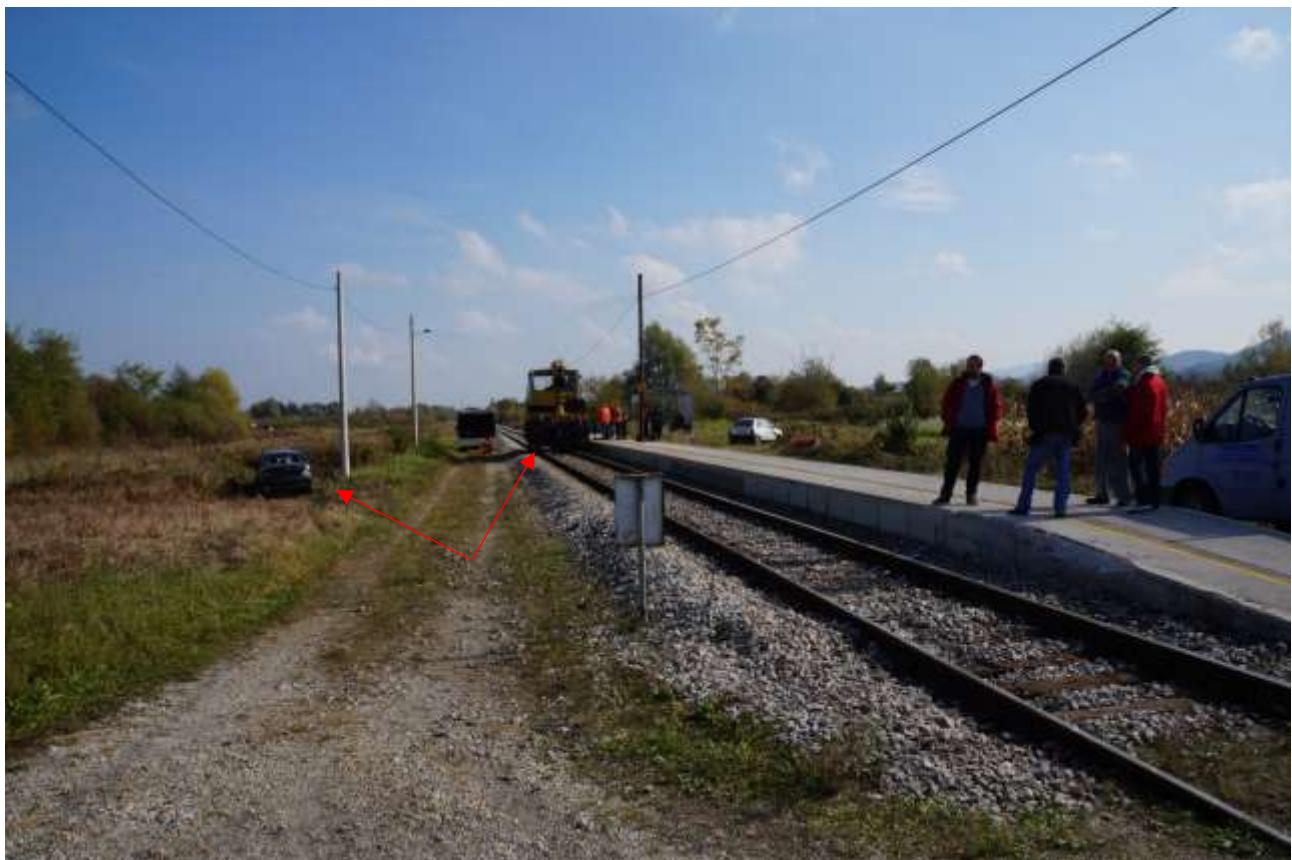
Slika 4. – Opći snimak položaja vozila nakon nesreće (izvor slike: AIN)

Nakon podletanja osobnog vozila TMD gura isto po kolosijeku oko 37 metara, TMD je na nakon udara iskliznuo iz kolosijeka te su na istome vidljiva oštećenja.

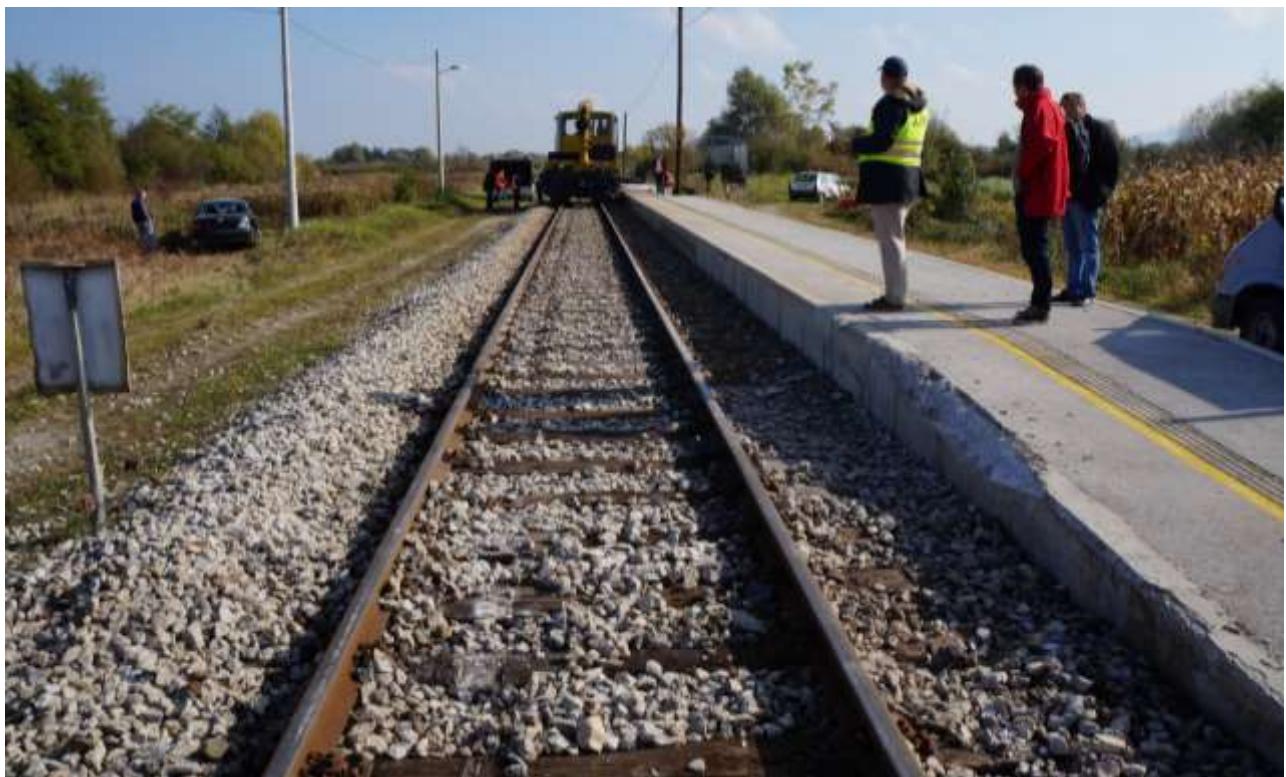
Slika 5. – Oštećenja na peronu stajališta Kuljevčica (izvor slike: AIN)
