Agencija za istraživanje nesreća u zračnom, pomorskom i željezničkom prometu
Odjel za istrage nesreća u željezničkom prometu

KONAČNO IZVJEŠĆE

Željeznička nesreća sudar na ŽCP-u Gornja Stubica, 27. listopada 2017.

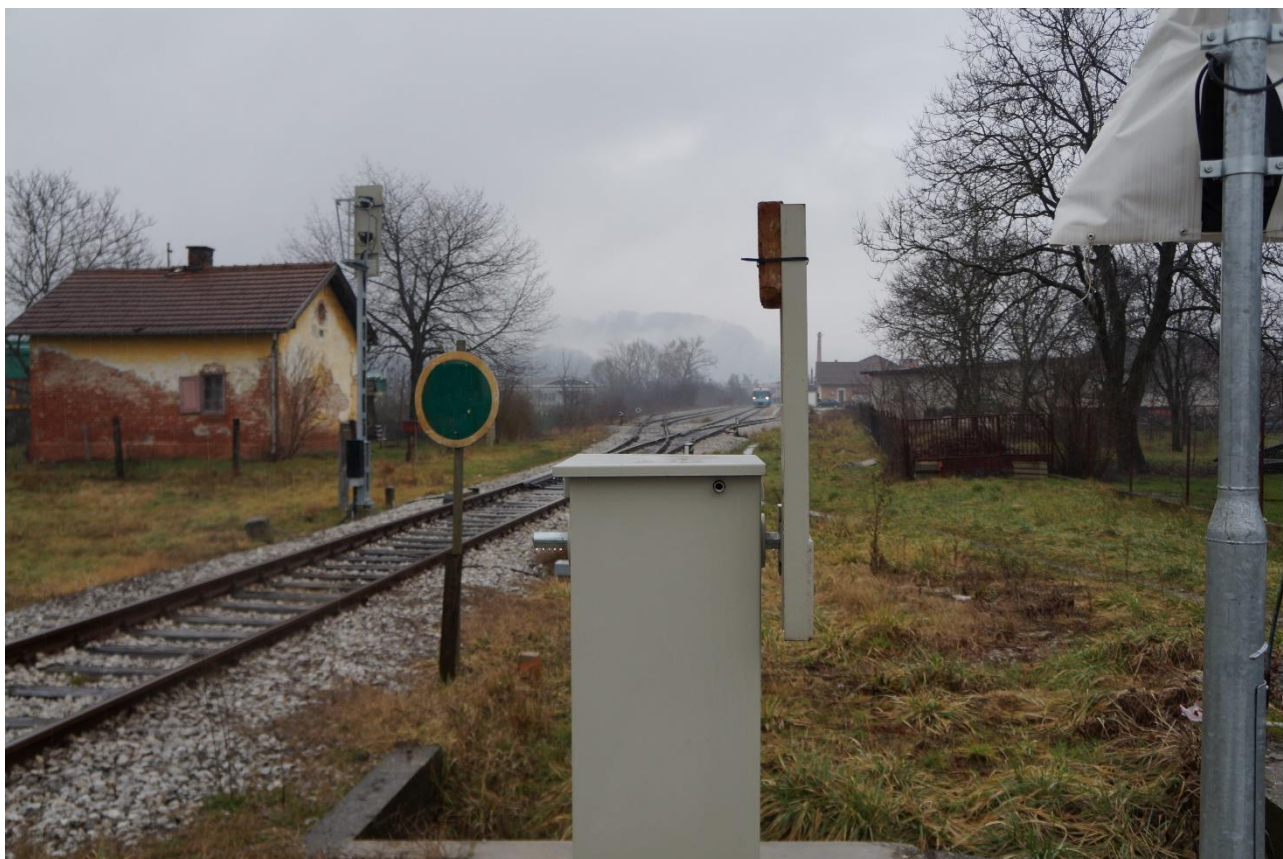
Slika 4. – Pogled od strane ŽCP Gornja Stubica u smjeru dolaska vlak 3229 (izvor slike: AIN)

Željezničko cestovni prijelaz gornja Stubica nalazi se u KM položaju 12+477, te je osiguran Andrijinim križom i cestovnim znakom „STOP“ (pasivno osigurani prijelaz).

Brzojavkom br. 97f od 09.12.2016. uvodi se usporena vožnja od 5 km/h na pruzi L202 Hum Lug – Gornja Stubica između kolodvora D. Stubica – G. Stubica u smjeru iz D. Stubice prema G. Stubici od položaja 12+460 km do 12+490 km, radi smanjenog trokuta preglednosti na ŽCP Gornja Stubica, te ista vrijedi do opoziva.
