Agencija za istraživanje nesreća u zračnom, pomorskom i željezničkom prometu  
Odjel za istrage nesreća u željezničkom prometu

## KONAČNO IZVJEŠĆE

**Ozbiljna nesreća, nesreća osoba koje uključuju  
željezničko vozilo u pokretu, između kolodvora  
Novska - Okučani, dana 28.03.2022. godine**

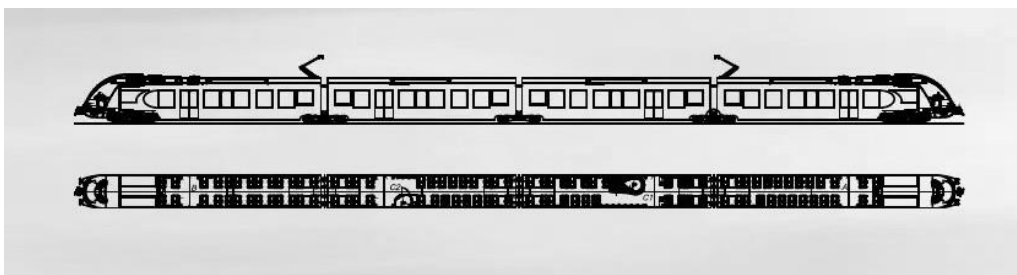
**Slika 2. – EMV 94 78 6112 013-9 (Izvor slike: KONČAR - Električna vozila d.d.)**

Putnički vlak broj 2011 (Slika 2.) bio je formiran od elektromotornog vlaka serije 6112, jedinstvene brojčane oznake 94 78 6112 013-9. Radi se o četverodijelnoj kompoziciji namijenjenoj za prometovanje u gradsko-prigradskom i regionalnom prometu. Vlak čine četiri modula:

- A/B krajnji pogonski modul s upravljačnicom (jednim krajem oslonjen je na pogonsko okretno postolje, a drugim na nosivo međupostolje na spoju dva modula),
- C1/C2 putnički modul (ugrađuje se između krajnjih modula s upravljačnicama te se oslanja na dva međupostolja na spojevima dvaju modula).

Elektromotorni vlak serije 6112 proizveden je u tvrtki Končar - Električna vozila d.d. Sustav električnog napajanja je 25kV, 50Hz, raspored osovinama je Bo'2'2'2'Bo. Maksimalna brzina koju vlak može postići je 160 km/h. Vlastita masa praznog EMV-a je 141 t, njegova dužina iznosi 75000 mm, širina sanduka 2885 mm. Svaki pogonski modul s obje vanjske bočne strane upravljačnice ima ugrađenu video kameru za praćenje ulaza ili izlaza putnika, a za vrijeme vožnje i stanje EMV-a izvana. U svakom modulu ugrađene su i dvije kamere za unutarnji nadzor.

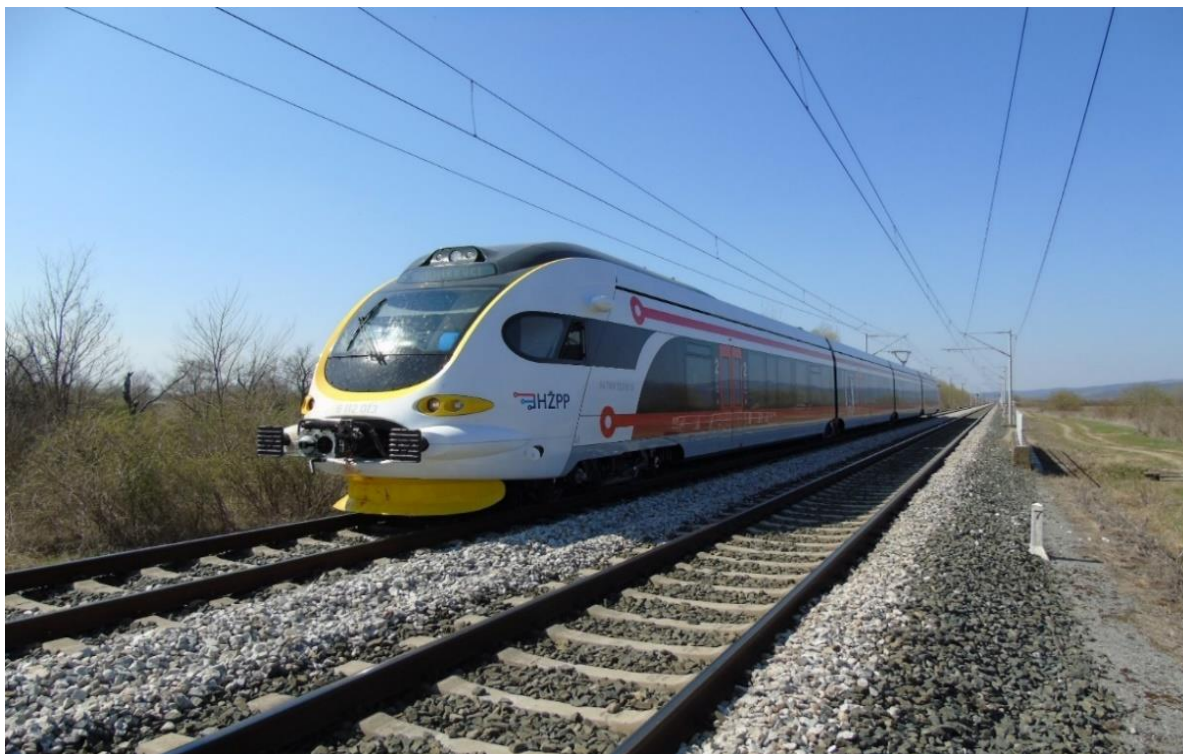
**Slika 3. – EMV 94 78 6112 013-9 na mjestu nesreće (Izvor slike: AIN)**

Na elektromotornom vlaku serije 6112, jedinstvene brojčane oznake 94 78 6112 013-9 napravljen je dana 25. ožujka 2022. godine servisni pregled nakon prijeđenih 8067 km.

Temeljem prethodno navedenih činjenica i zaključaka obavljenih prilikom očevida mjesta same ozbiljne nesreće, elektromotorni vlak (Slika 3.) bio je tehnički ispravan tijekom vožnje.

Pregledom zapisa uređaja za bilježenje vremena i brzine kretanja EMV 6112 013 vidljivo je zaustavljanje vlaka na stajalištu Rajić u 10:29:02 sati i pokretanje u 10:29:24 sati. Nakon toga vlak ubrzava brzinu na 145 km/h, u 10:30:50 sati dolazi do uključivanja signalnog znaka »Pazi« vlaka te primjenjivanje brzog kočenja u 10:30:53 sati. Vlak se zaustavio u 10:31:20 sati. Vrijeme od primjenjivanja brzog kočenja do zaustavljanja vlaka iznosilo je 27 sekundi, a zaustavni put vlaka od primjenjivanja brzog kočenja do zaustavljanja vlaka iznosio je 522.50 m.

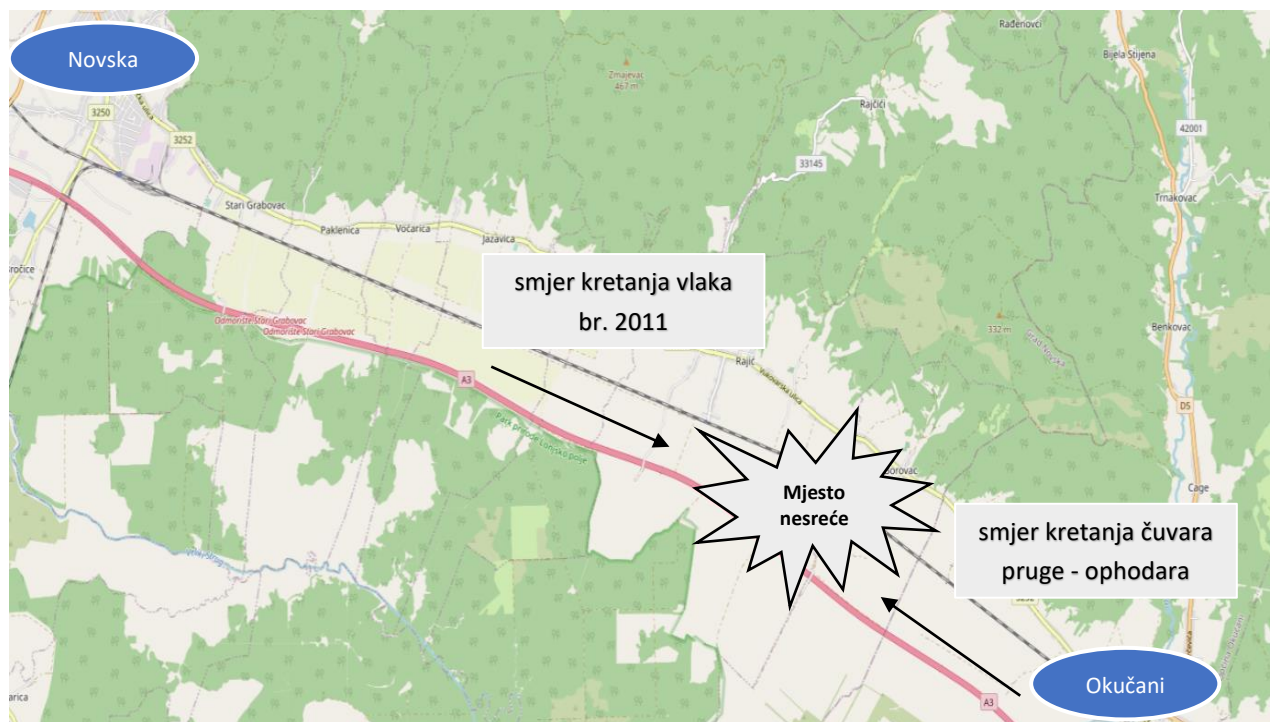
Slika 5. – Karta nesreće (Izvor slike: Google Earth, AIN)

Predmetna nesreća (Slika 5.) dogodila se na pruzi M104, između kolodvora Novska-Okučani u KM 294+100 (pripadnost kolodvoru Okučani). Kolodvor Okučani nalazi se na dvokolosijećnoj glavnoj (koridorskoj) željezničkoj pruzi za međunarodni promet, Novska - Vinkovci - Tovarnik - Državna granica - (Šid), oznake M104 u KM 287+051, koja se nalazi na osnovnoj Transeuropskoj mreži (TEN-T) i na željezničkom teretnom koridoru Alpe-zapadni Balkan (RFC10), odnosno oznake RH1 na unutarnjem željezničkom koridoru u Republici Hrvatskoj.

Po svojoj zadaći u reguliranju prometa je međukolodvor. Susjedni kolodvori su Novska i Nova Gradiška. Između kolodvora Okučani i Novska je službeno mjesto stajalište Rajić, u KM 296+555, koje je podređeno kolodvoru Okučani. Kolodvor Okučani otvoren je za prijevoz putnika u unutarnjem i međunarodnom prometu, te prijevoz vagnskih pošiljaka u unutarnjem i međunarodnom prometu.

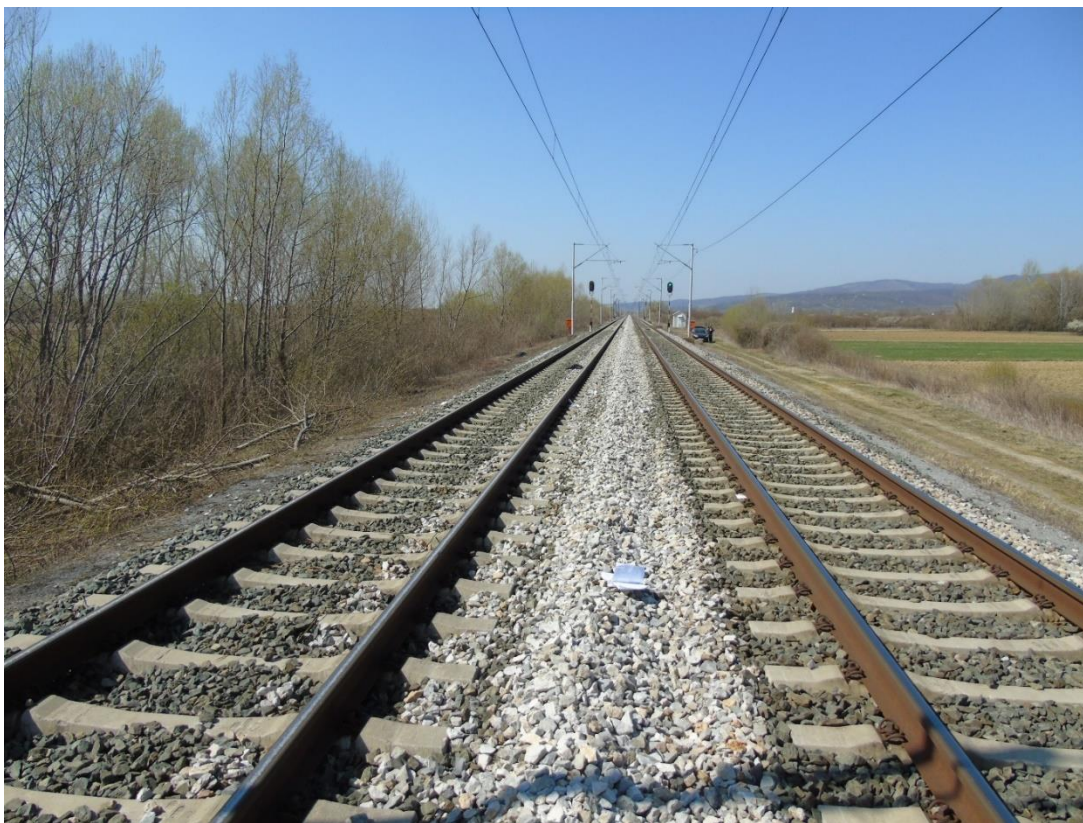
**Slika 6. – Pregled pruge na mjestu nesreće (Izvor slike: AIN)**

Mjesto nesreće (Slika 6.) bilo je na lijevom kolosijeku na međunarodnoj pruzi M104, između kolodvora Novska – Okučani u KM 294+100, gdje je najveća dopuštena brzina vlakova 160 km/h. Ugrađene su tračnice tipa 60E1 na betonskim pragovima. Preglednost na mjestu nesreće je dobra i moguće je uočavanje vlakova prilikom hodanja i stajanja.

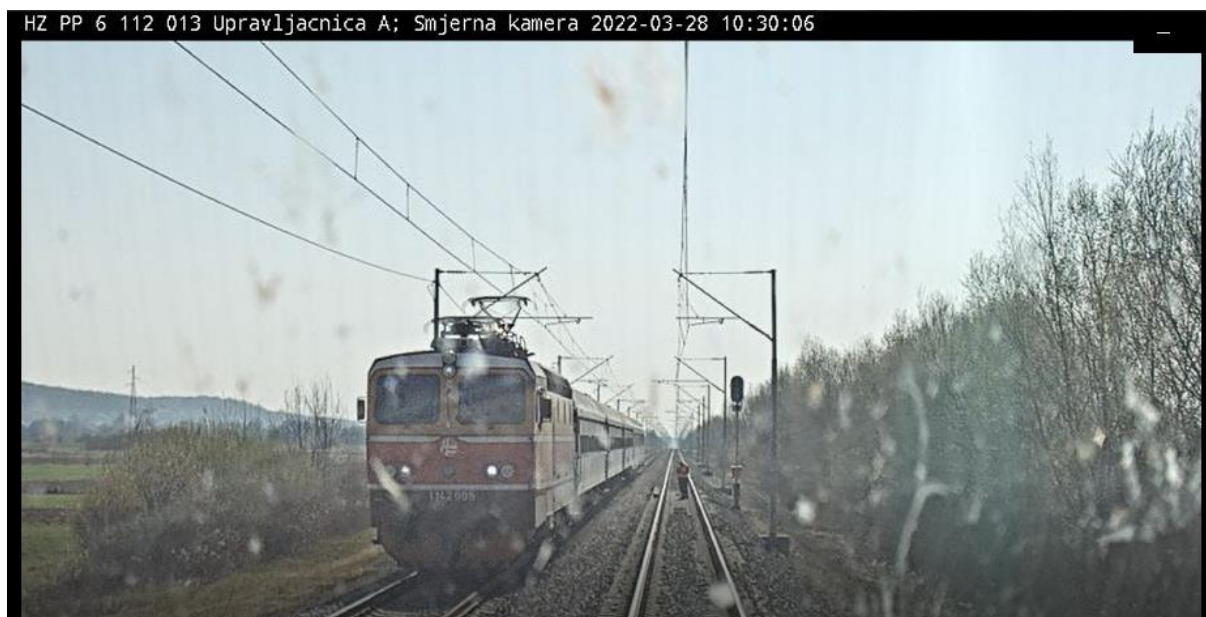
**Slika 8. - Slika snimke s prednje kamere vlaka broj 2011, neposredno prije nesreće**

Dan je bio sunčan s dobrom vidljivošću. Vlak broj 2011 prometovao je na relaciji Zagreb Glavni kolodvor – Vinkovci, vozio ga je strojovođa uz prisustvo strojovođe mentora. Vlak broj 2011 iz kolodvora Novska je otišao sa zakašnjenjem od 1 min (u 10:22 sati). Sa stajališta Rajić je otišao u 10:29 sati. Na dionici Novska-Okučani je dvokolosiječna elektrificirana pruga i dopuštena brzina je 160 km/h, vlak broj 2011 nakon stajališta Rajić je vozio brzinom od 145 km/h. Strojovođa vlaka broj 2011 nakon stajališta Rajić u 10:30 sati uočava mušku osobu koja stoji unutar lijevog kolosijeka po kojem su vozili, odmah započinje davanje signalnog znaka »Pazi« i zavodi brzo kočenje. Par sekundi prije nailaska vlaka broj 2011, po desnom kolosijeku prolazi brzi vlak broj 210 koji vozi iz Vinkovaca, te svojim prolaskom čuvaru pruge - ophodaru smanjuje čujnost zvučnog signala nadolažećeg vlaka broj 2011 (Slika 8.). Čuvar pruge - ophodar zbog smanjene pažnje i koncentracije ne reagira na signalni znak vlaka broj 2011 i nije uopće svjestan njegovog približavanja, što je vidljivo iz snimke kamere iz vlaka broj 2011. Vlak broj 2011 svojim srednjim dijelom čela udara u čuvara pruge – ophodara u KM 294+100, te se s čelom zaustavlja u KM 293+695 u 10:31 sati. U vlaku broj 2011 nitko od osoblja i putnika nije ozlijeđen, a putnici su prevezeni vlakom broj 2511.

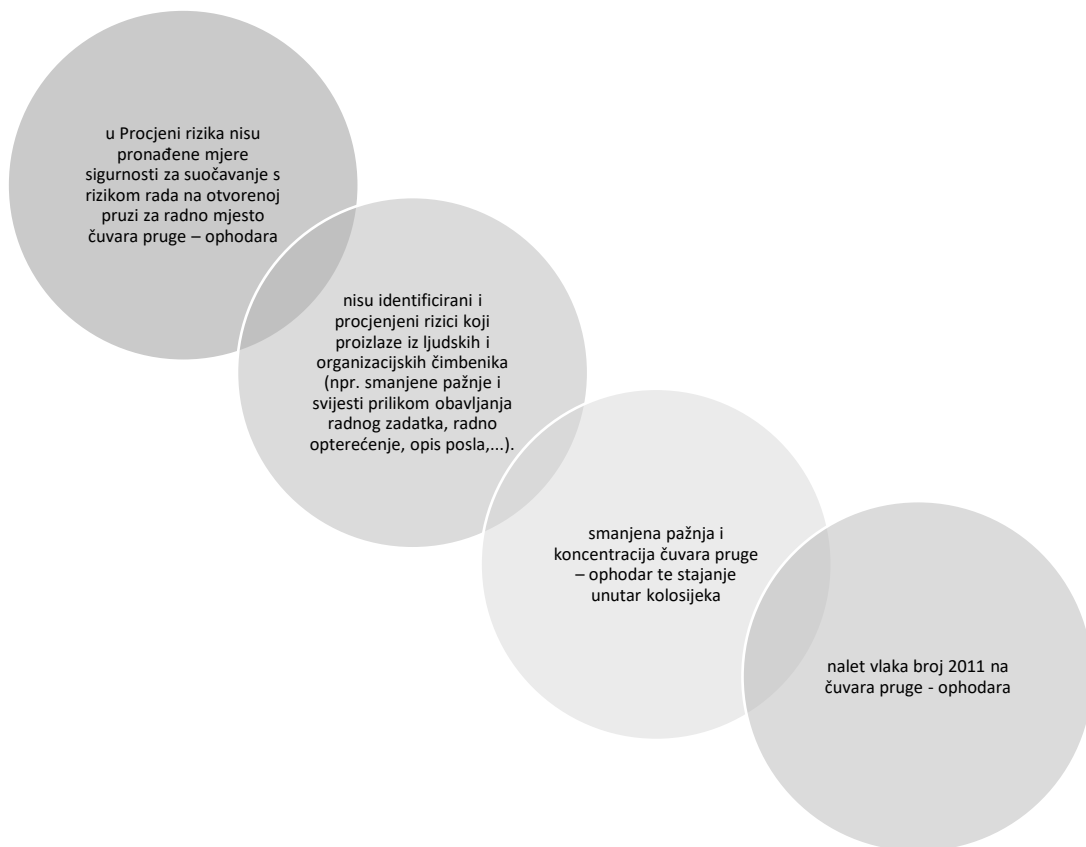
Povezanost ljudskih i organizacijskih čimbenika ove nesreće:

Potrebno je da IM osigurava metode i načine za veće sudjelovanje čuvara pruge – ophodara, dokumentiranje njihovih mišljenja i davanje povratnih informacija o tim mišljenjima u svezi mjera sigurnosti za sigurno obavljanje njihovog rada na otvorenoj pruzi te identificiranje rizika koji proizlaze iz ljudskih i organizacijskih čimbenika (npr. smanjene pažnje i svijesti prilikom obavljanja radnog zadatka, radno opterećenje, opis posla,...).
