Agencija za istraživanje nesreća u zračnom, pomorskom i željezničkom prometu
Odjel za istrage nesreća u željezničkom prometu

KONAČNO IZVJEŠĆE

Nesreća na željezničko-cestovnom prijelazu "Kupljenovo", 22.06.2020.

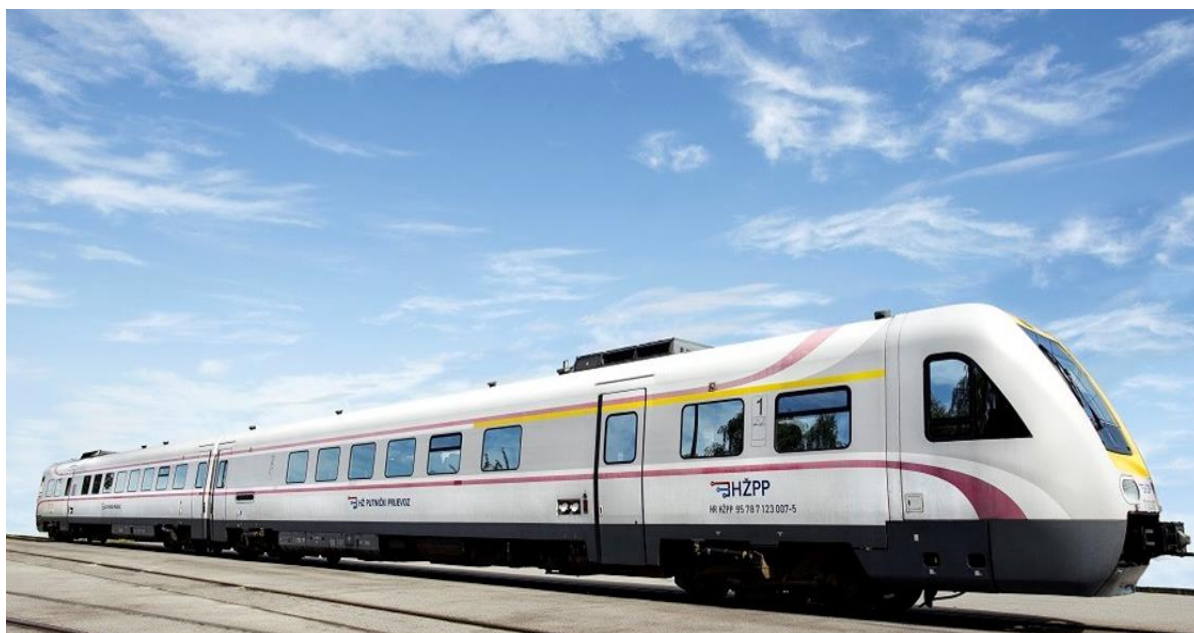
kompoziciju može spojiti do 4 garniture - duljina takve kompozicije iznosi 207 metara i raspolaže sa 536 sjedećih mjesta. Navjeća brzina koju postiže ovaj dizel motorni vlak je 160 km/h. Serija HŽ 7123 proizvedena je u tvornici „Bombardier Transportation“ (Njemačka). Masa vlaka je 108 tona, duljina preko središnjeg kvačila je 51,75 metara, a raspored osovina je 2'B'2'B'. Garnitura je opremljena autostop uređajem te pneumatskom, hidrodinamičkom i magnetsko tračničkom kočnicom.

Garniture se spajaju automatskim kvačilima u kojima su priključci za zračnu i električnu instalaciju.

Slika 1. – Dizel motorna garnitura serije 7123 (Izvor slike: HŽ Putnički prijevoz)

Dizel motorna garnitura u trenutku nesreće bila je ispravna i održavana sukladno Uputi za održavanje vučnih vozila HŽ Putničkog prijevoza d.o.o. Prilog V: Opseg obveznih radova servisnih i kontrolnih pregleda diesel hidrauličkih vlakova serije 7123 (Sl. vjesnik HŽPP 08/2017). Iz sukladno dostavljene dokumentacije, srednji popravak vlaka „SP“ obavljen je tijekom mjeseca srpnja 2019. godine u Tehničkim servisima željezničkih vozila d.o.o., Zagreb. Mjerenje omskog otpora osovinskih sklopova obavljeno je od strane proizvođača istih dana 31. kolovoza 2017. te su izmjere bile u propisanim granicama.

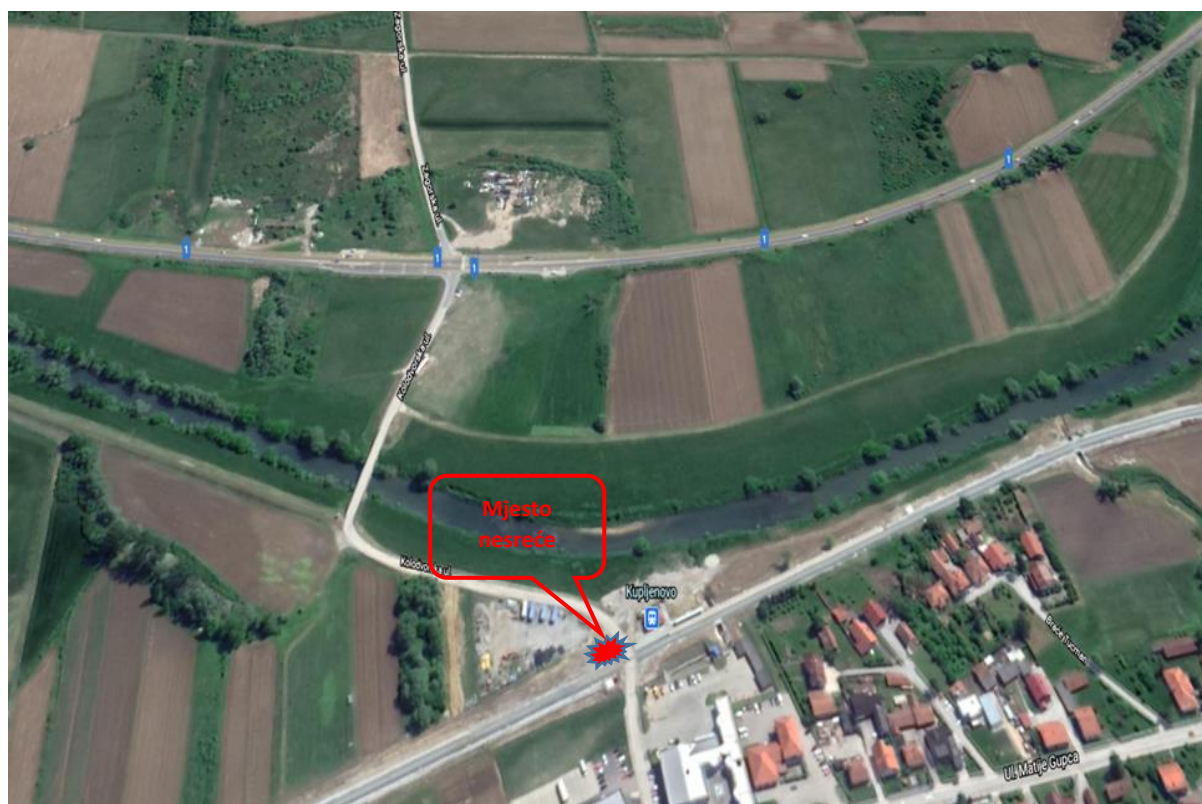
Slika 3. – Bliža slika mjesta nesreće (izvor slike: Google Map i AIN)

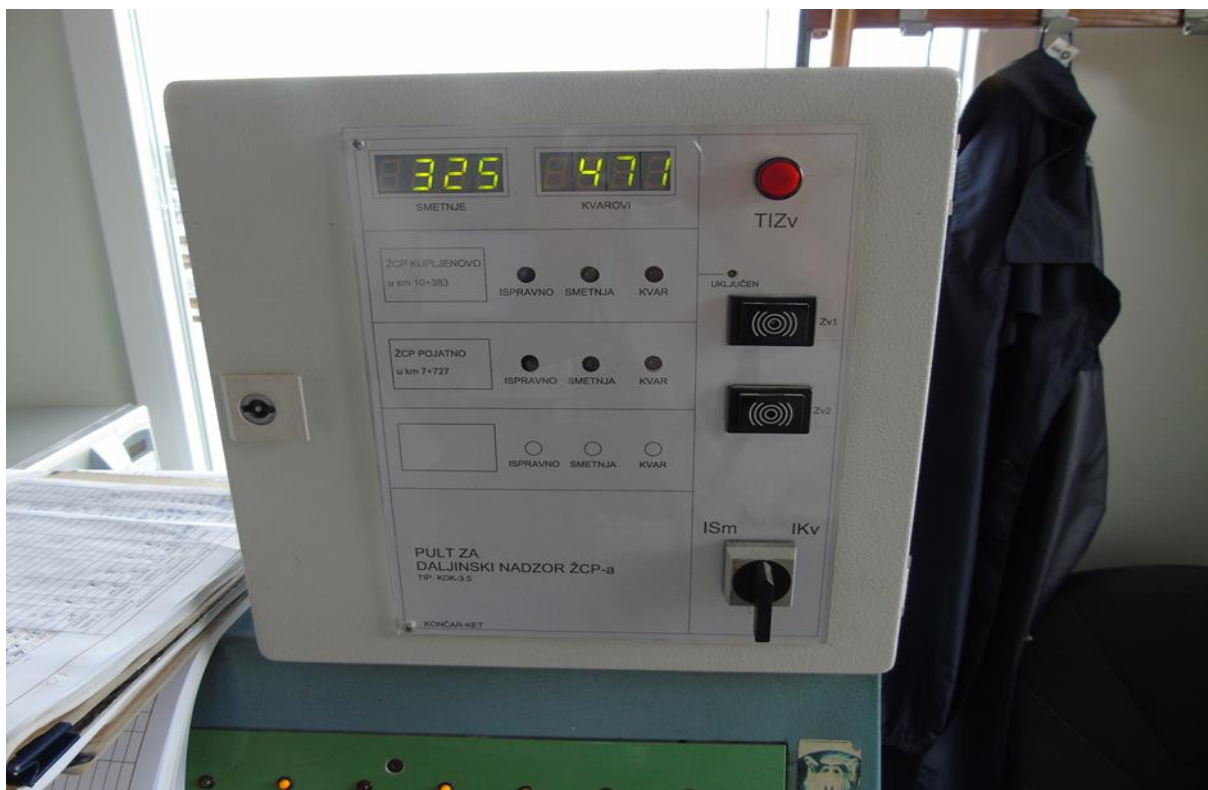
Na kontrolnom pultu mora postojati mogućnost ispitivanja ispravnosti uređaja daljinske kontrole. Ispitivanje se obavlja preko preklopke. Preklopka za ispitivanje ima tri položaja: srednji (rad), ISM i IKV. Kada se preklopka zakrene u položaj ISM, gasi se zeleno mirno svjetlo ISPRAVNO i upali žuto mirno svjetlo SMETNJA i javi zujalica. Vraćanjem preklopke u srednji položaj, zujalica utihne i ponovo se upali indikacija ISPRAVNO. Kada se preklopka zakrene u položaj IKV, ugasi se zeleno mirno svjetlo ISPRAVNO i upali crveno treptajuće svjetlo KVAR i javi zujalica. Vraćanjem preklopke u srednji položaj, zujalica utihne i ponovo se upali indikacija ISPRAVNO.

Izgled prednje ploče kontrolnog pulta u kolodvoru Luka (Slika broj 5.).

Slika 5. Kontrolni pult ŽCP-a Kupljenovo (Izvor slike: AIN)

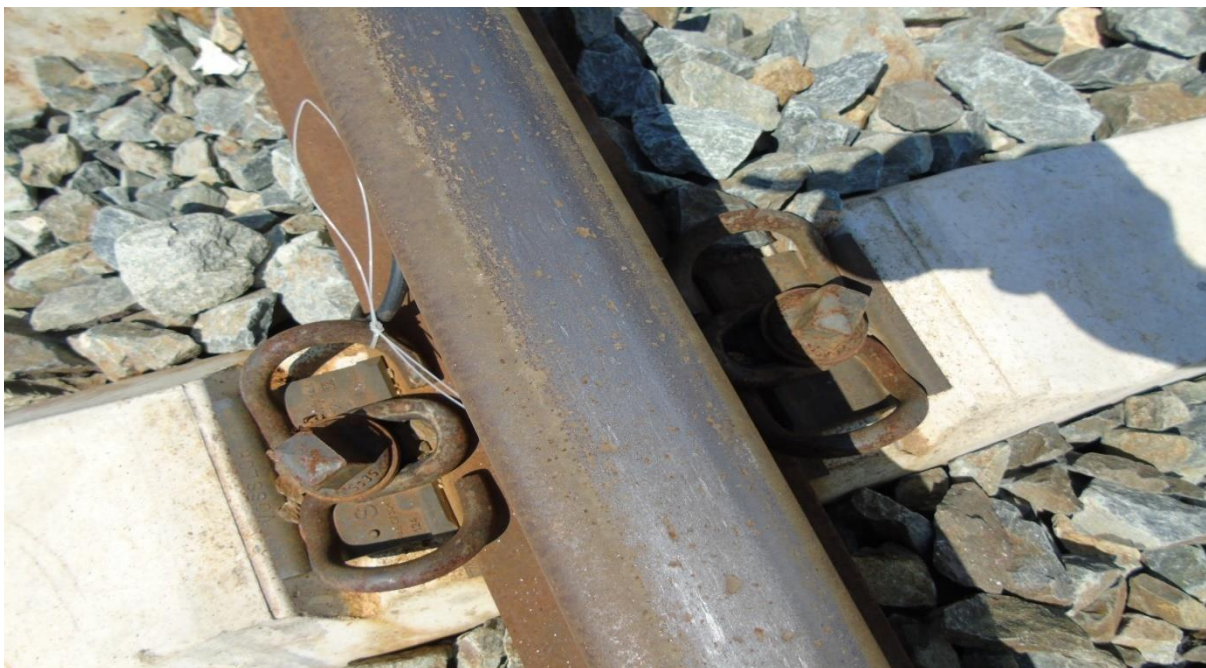
Na tračnicama koje čine dio vanjskog elementa uređaja, a dio su uključno-isključnog dijela uređaja, na voznom dijelu tračnice uočena je korozija (Slika 6.). Pregledana je i dokumentacija o održavanju, knjiga V-10, mjerne liste i knjiga neispravnosti TK i SS uređaja i pružnih postrojenja Pe-20.

Slika 6. Snimak dijela tračnice u uključnom području ŽCP-a (Izvor slike: AIN)

AIN/06 SR 03/2021: Upravitelj infrastrukture trebao bi na dionicama pruga gdje su ugrađeni SS uređaji za osiguranje ŽCP-a tipa KŽCP-DK-EM proizvođača Končar KET (opremljeni uključno-isključnim sustavom tipa MS2000), a na kojima je smanjen intezitet prometa (moguća je pojava oksidacije na voznom dijelu tračnice), razraditi dodatne postupke u svezi pouzdanosti rada uređaja prilikom prometovanja vlakova preko navedenih ŽCP-a.

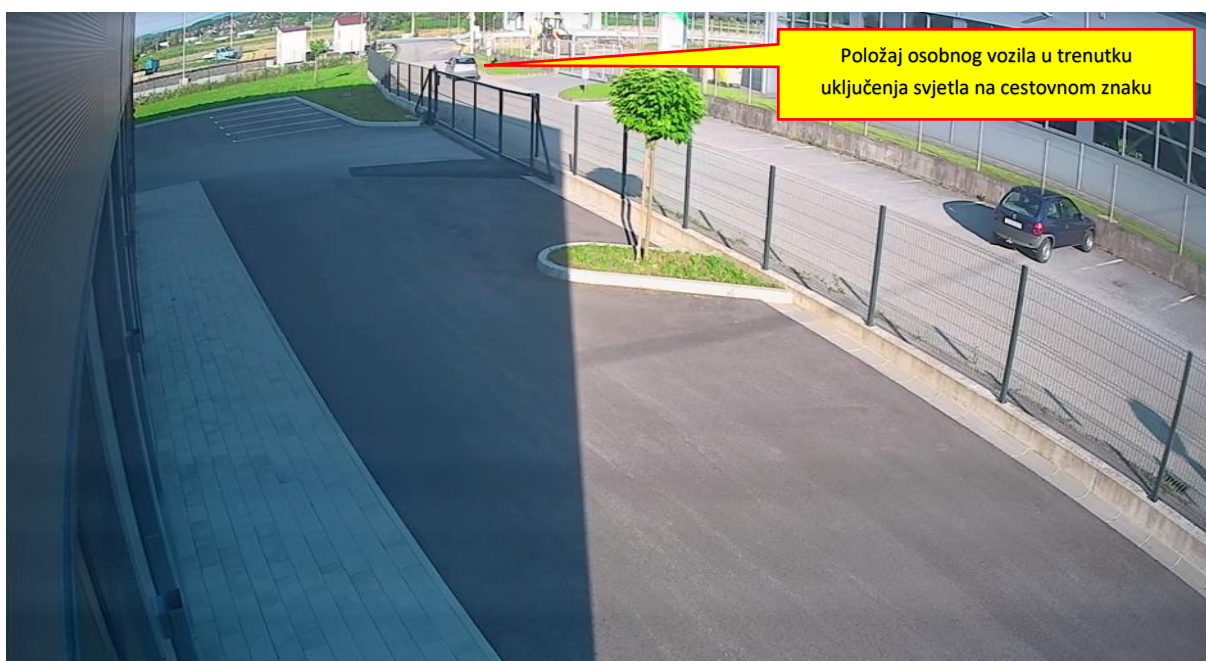
Na video zapisu vidljiv je položaj osobnog vozila u trenutku kada su se uključila svjetla na cestovnom znaku. Izmjerena udaljenost položaja osobnog vozila u trenutku uključenja svjetala na cestovnom znaku iznosila je 23,30 metara.

Dužina zaustavnog puta za osobna vozila pri brzini od 30 km/h na suhoj asfaltnoj podlozi iznosi oko 13 metara (podatak HAK – Hrvatski auto klub).

Slika 7. Položaj osobnog vozila u trenutku uključenja svjetla na cestovnom znaku (Izvor slike: MUP- AIN)

The driver of the car did not stop in front of a road sign indicating the train was approaching. He was located at a distance of 23,30 meters when the lights on the road sign switched on (Chapters 3.2. and 4.1.7.), in accordance with the speed of the vehicle (30 km/h driver's statement) and the distance to the road light sign the driver could safely stopped. The length of the stopping distance is about 13 meters for the road conditions as they were on the day of the accident in question (Chapters 3.2.2 and 4.1.7.). A driver of a road vehicle approaching a LC is obliged to adjust the movement of the vehicle so that he can stop it in front of the device for closing traffic at the LC or in front of the device for giving signals announcing the approach of the train i.e. can stop the vehicle before stepping on the LC.
