Agencija za istraživanje nesreća u zračnom, pomorskom i željezničkom prometu
Odjel za istrage nesreća u željezničkom prometu

KONAČNO IZVJEŠĆE

Nesreća iskliznuće vlaka broj 3321 u kolodvoru Čakovec na skretnici broj 19., 28.09.2020.

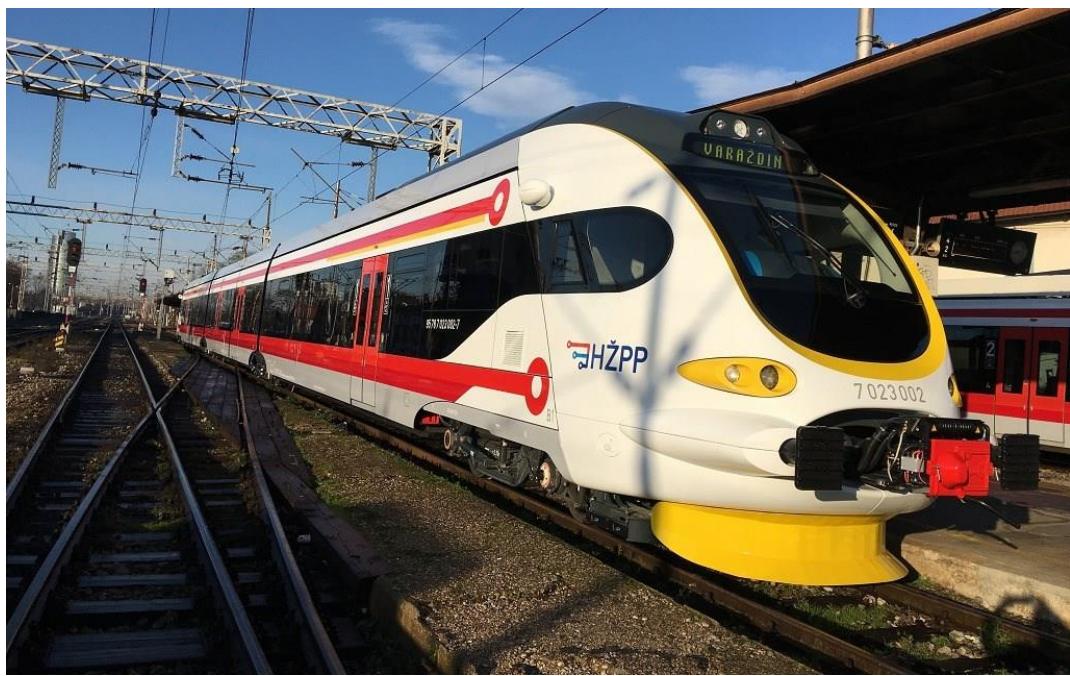
Slika 1. – Dizel motorna garnitura serije 7023 (Izvor slike: HŽ Putnički prijevoz d.o.o.)

U navedenoj nesreći sudjelovao je putnički vlak broj 3321, sastavljen od dvije dizel motorne garniture broj 95 78 7023 004 i 95 78 7023 002. Predmetni vlak je dizel-električni motorni vlak za regionalni prijevoz serije 7023 čini trodijelna dizel-električna niskopodna garnitura. Maksimalna brzina vlaka je 120 km/h, ima 167 sjedećih mjesta i 175 stajačih mjesta. Garnitura je sastavljena od dvije motorne jedinice s upravljačnicom i središnjeg modula. Opremljen je s četiri para dvokrilnih vrata i ima dvije rampe za ulazak i izlazak osoba u invalidskim kolicima te prostor za bicikle. Sjedala su izvedena kao dvosjedi, osim u dijelu prostora namijenjenog osobama sa smanjenom pokretljivošću u koji su ugrađena preklopna sjedala. Zahvaljujući dvokrilnim širokim vratima, omogućen je brzi izlazak i ulazak većeg broja putnika, a prozorska stakla zatamnjena su 60% radi zaštite od sunca. Vlak je opremljen suvremenim sustavom grijanja i hlađenja te videonadzorom. Zaustavljanja u službenim mjestima najavljuju se putem sustava za informiranje putnika, koji na temelju podataka o položaju vlaka iz GPS uređaja emitira poruke na displejima, i razglosa.

Dizel motorni vlak pokretan je s četiri asinhrona vučna motora pogonjena s tri dizel motora snage 390 kW. Prijenos snage je hidrauličan, raspored osovina pogonskog vozila je Bo'2'2'Bo' (oznaka rasporeda pogonskih osovina prema UIC-u, lokomotiva s dva okretna postolja u svakom po dva pogonjena vratila). Najveća brzina koju vlak postiže je 120 km/h. Ukupna duljina DMG-a preko kvačila je 58,5 metara. Masa praznog vlaka je 115 tona. Na vlaku su ugrađene radna, dopunska, pritvrđna i kočnica za opasnost.

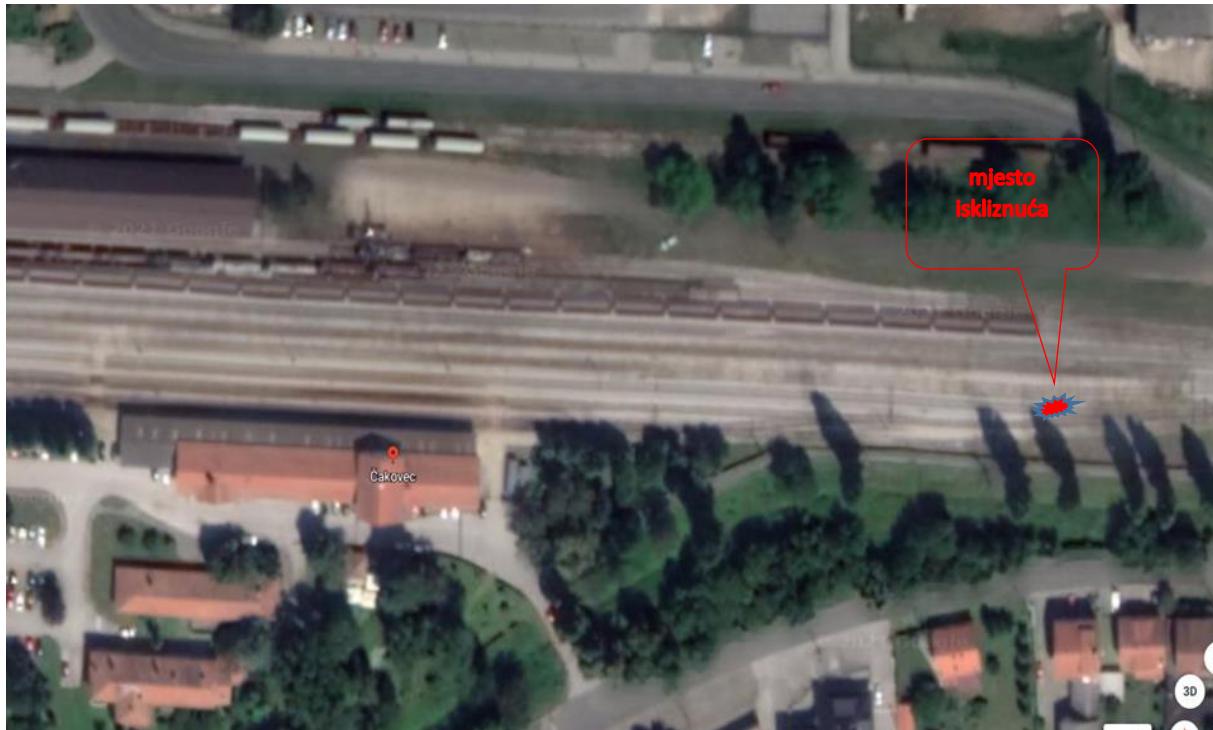
Slika 2. – Mjesto nesreće (izvor slike: Google Earth)

Skretnica broj 19. u kolodvoru Čakovec nalazi se u položaju KM 060+994, pruge označe M501, ima skretnički lik koji je presvučen reflektirajućom materijom, način rukovanja je centralni iz Postavnice/Bloka II, način osiguranja streljasti zatvarač, te je osigurana u položaju pravac i skretanje. Skretnica broj 19. je jednostrana S 49, smjera lijeva, kuta 6°, radijusa 200 m, ugrađena je kao rabljena 03.08.2010. godine.

Prihvatno-otpremni kolosijeci za putničke vlakove (peronski kolosijeci) su: 1. kolosijek od skretnice 17. do 18., 2. kolosijek od skretnice 16. do 19., 2.a kolosijek od skretnice 19. do 22. i 3. kolosijek od skretnice 14. do 22.

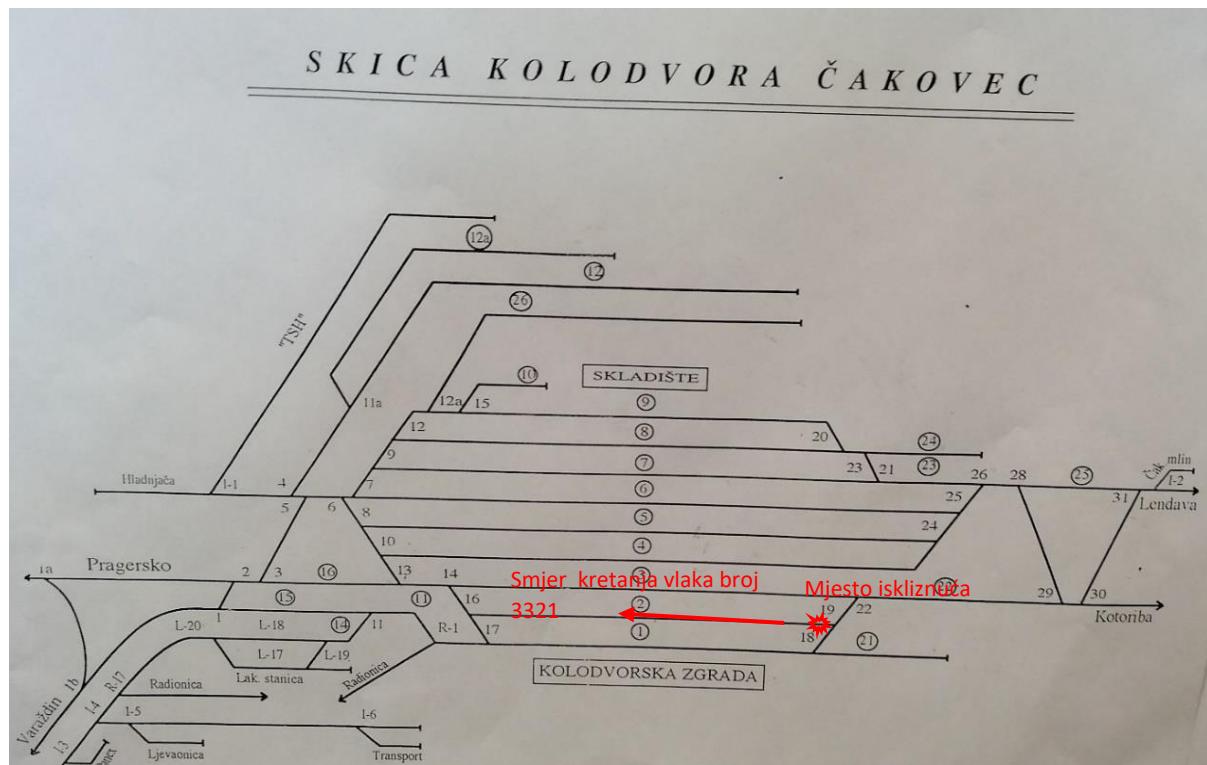
Slika 3. – Bliža slika mesta nesreće (izvor slike: HŽ Infrastruktura d.o.o.)

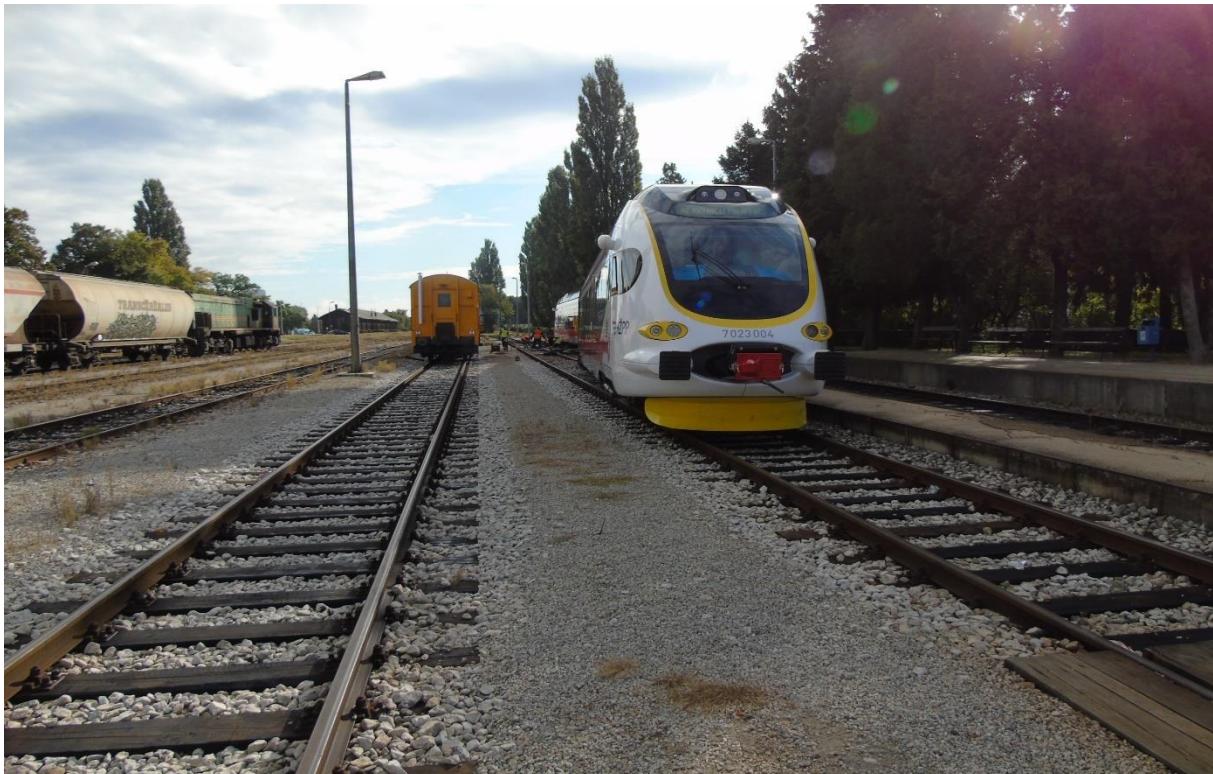
Slika 4. – Opći snimak iskliznuća, kolodvor Čakovec (izvor slike: AIN)

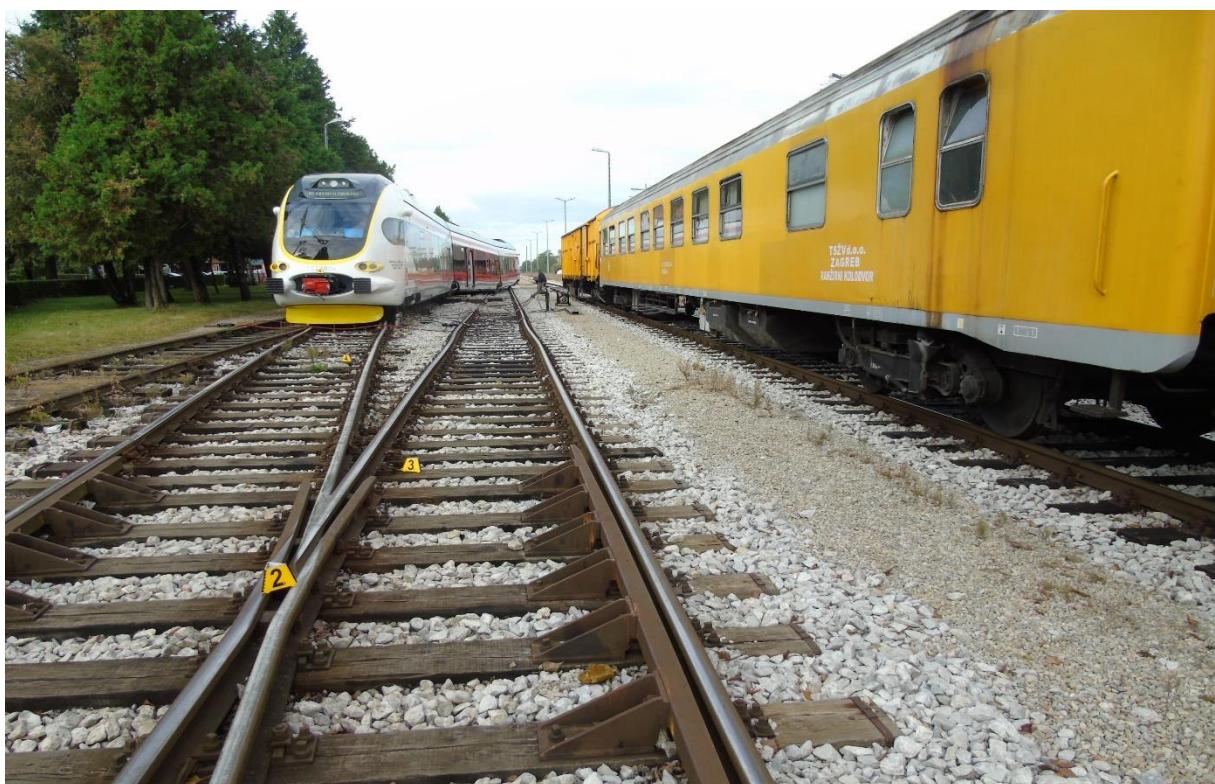
Slika 5. – Prikaz iskliznuća (Izvor slike: AIN)

Uzročni čimbenik predmetne nesreće je iskliznuće DMG broj 95 78 7023 004, s drugim, trećim i četvrtim okretnim postoljem u smjeru vožnje na skretnici broj 19., uslijed nepropisno osiguranog voznog puta (poglavlje 4.3.2.).

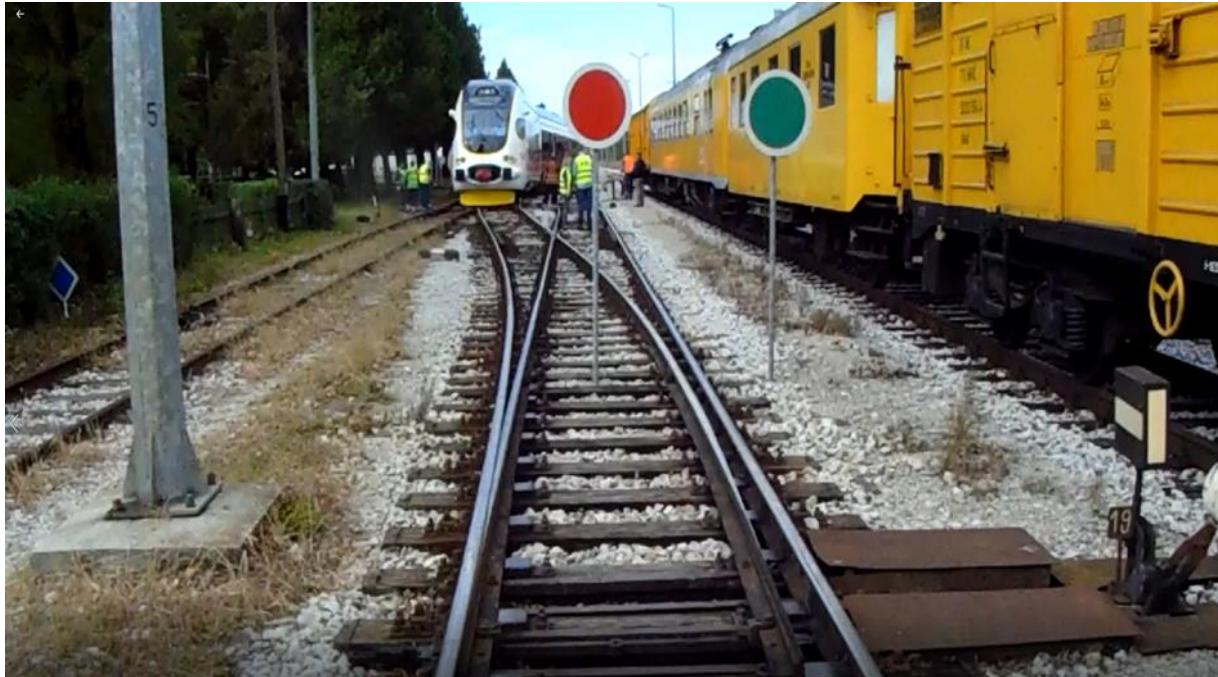
Slika 6. – Skretnica broj 19. (Izvor slike: AIN)
