Agencija za istraživanje nesreća u zračnom, pomorskom i željezničkom prometu  
Odjel za istrage nesreća u željezničkom prometu

## KONAČNO IZVJEŠĆE

**Nesreća požar putničke garniture serije 7121 u  
sastavu vlaka broj 6016, Našice, 16.10.2020.**

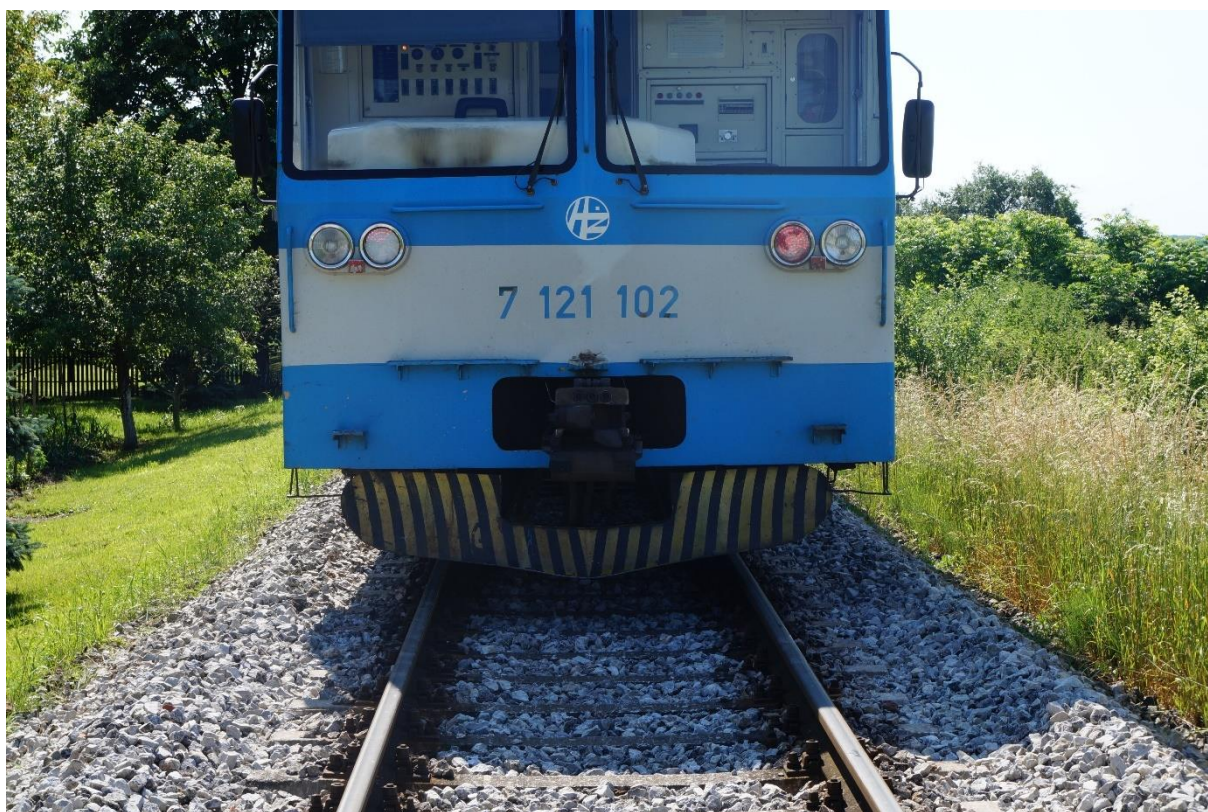
Slika 2. – Dizel motorna garnitura serije 7121 (Izvor slike: AIN)

kardanskih vratila i osovinskih prijenosnika. Maksimalna brzina navedene garniture je 120 km/h i najpogodniji su za prijevoz putnika na srednjim relacijama sa udaljenostima između 100 – 200 km.

Ukupna duljina DMG-a preko kvačila je 44,2m. Postotak kočenja je 130%. Na vlaku su ugrađene pneumatska kočnica Oerlikon te ručna kočnica. DMG ima u svakom vozilu upravljačnicu. Iz jedne upravljačnice može se upravljati s maksimalno tri spojene garniture. Garniture se spajaju automatskim kvačilima u kojima su priključci za zračnu i električnu instalaciju. Vrata na DMG se otvaraju automatski iz upravljačnice. Mehanizam za upravljanje rada vratima je pokretan komprimiranim zrakom. Sva vrata su opremljena uređajem koji omogućava otvaranje vrata u slučaju nužde.

Uvidom u podatke upisane u rastere na samoj dizel motornoj garnituri vidljivo je da je zadnji srednji popravak (modernizacija) obavljena tijekom 2009. u pogonima tvrtke TŽV Gredelj Zagreb, dok je zadnji kontrolni pregled (KP4) obavljen dana 14. listopada 2020. godine u tvrtki TSŽV pogon Osijek.

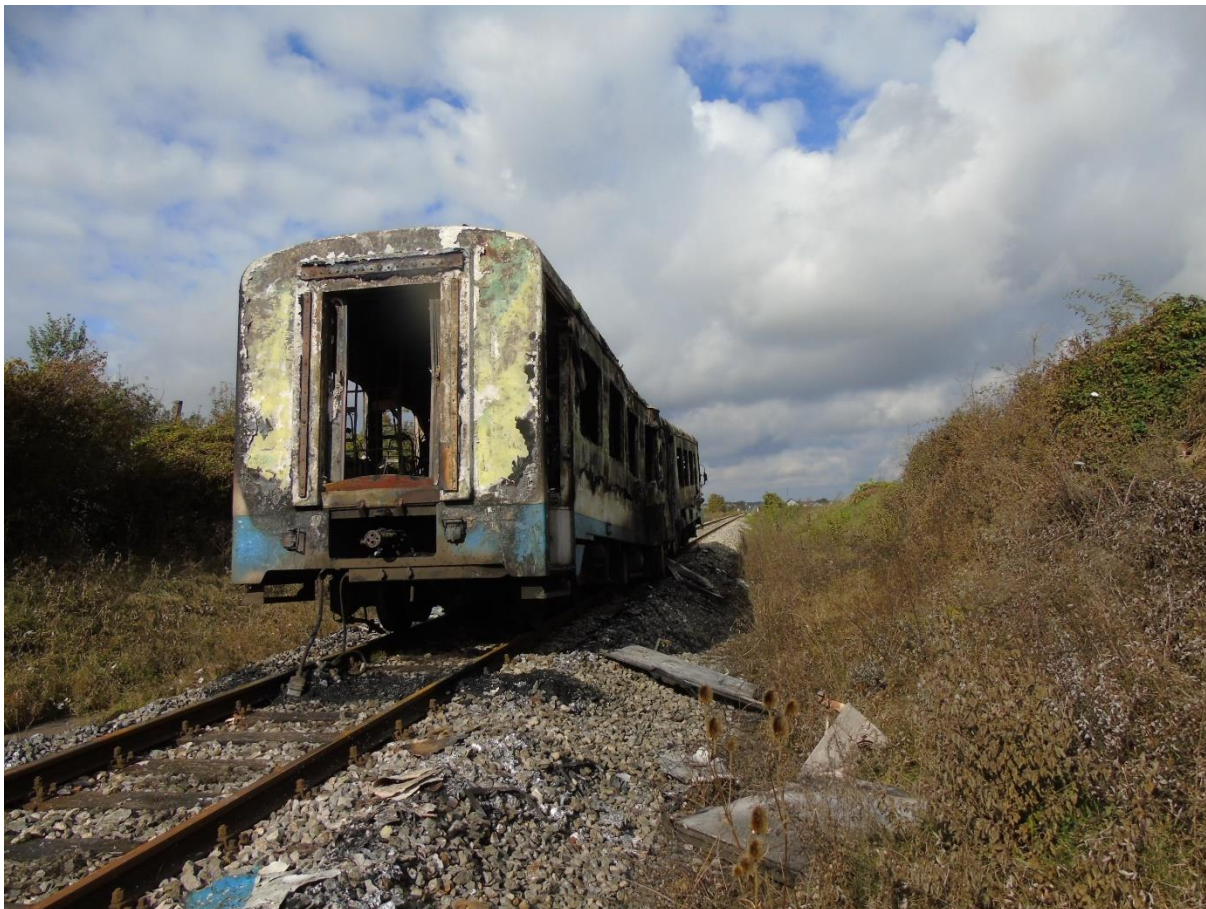
Slika 4. Opožarena dizel motorna garnitura serije 7121 na mjestu zaustavljanja (Izvor slike: AIN)

Dana 16. listopada 2020. godine u 19:56 sati iz kolodvora Osijek je pokrenuta dizel motorna garnitura serije 7121-101/102, koja je činila sastav putničkog vlaka broj 6016 koji prometuje na relaciji Osijek - Virovitica. Vlak broj 6016 prometovao je po pruzi oznake R202 dolaskom u kolodvor Našice (KM 072+410) u 21:06 sati zadržava se jednu minutu, te nastavlja dalje vožnju prema kolodvoru Velimirovac (KM 079+880). Dolaskom do položaja u KM 072+600 (Slika 4.) strojovođa vlaka prema dojavi putnika o nastanku požara u garnituri zaustavlja istu, te započinje sa gašenjem pomoću aparata za gašenje tip S-

6. Istovremeno kondukter organizira napuštanje putnika iz požarom zahvaćene garniture. Nitko od putnika i osoblja na vlaku nije ozlijeđen.

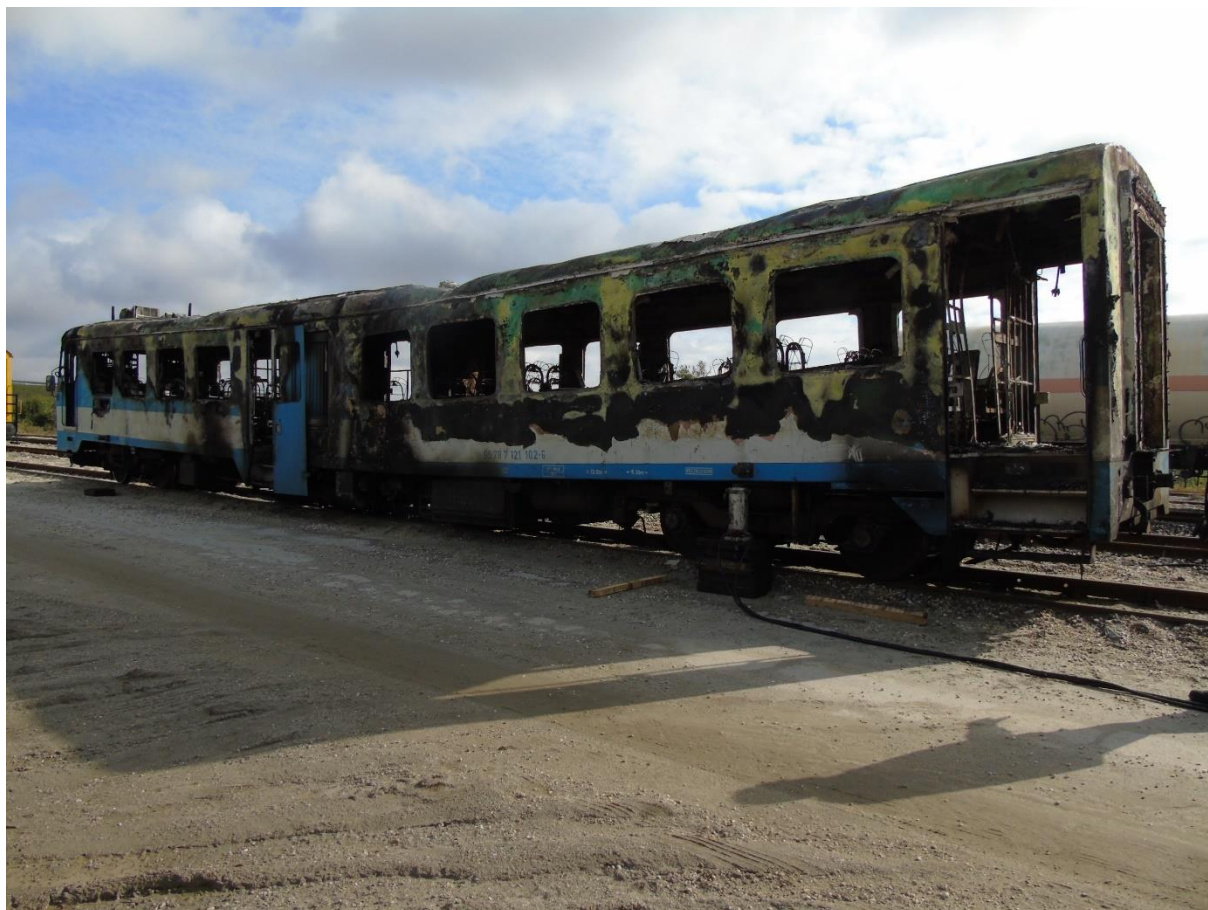
**Slika 5. Opožarena dizel motorna garnitura serije 7121 -102 u kolodvoru Našice (Izvor slike: AIN)**

Dolaskom u kolodvor Našice istražitelji AIN-a su na sporednom kolosijeku zatekli drugi dio opožarene garniture vlaka broj 6016 oznake 7121 -102 (Slika 5.), dio garniture na koju se požar proširio sa prvog dijela garniture gdje je došlo do nastanka požara.

Ista je u potpunosti uništena uslijed širenja požara nastalog sa prvog dijela garniture oznake 7121 -101, s tim da je vatra opožarila u značajnijoj mjeri dio od strane spoja dviju garnitura u smjeru upravljačnice B. Uslijed nastanka visokih temperatura prilikom požara došlo je i deformiranja same konstrukcije navedenog dijela garniture, a pogotovo u središnjem dijelu ispod kojeg se nalazi spremnik goriva volumena 790 litara. Na samoj upravljačnici B vidljiva su oštećenja od požara međutim niti približno istog intenziteta kao na suprotnoj strani ili na središnjem dijelu garniture.

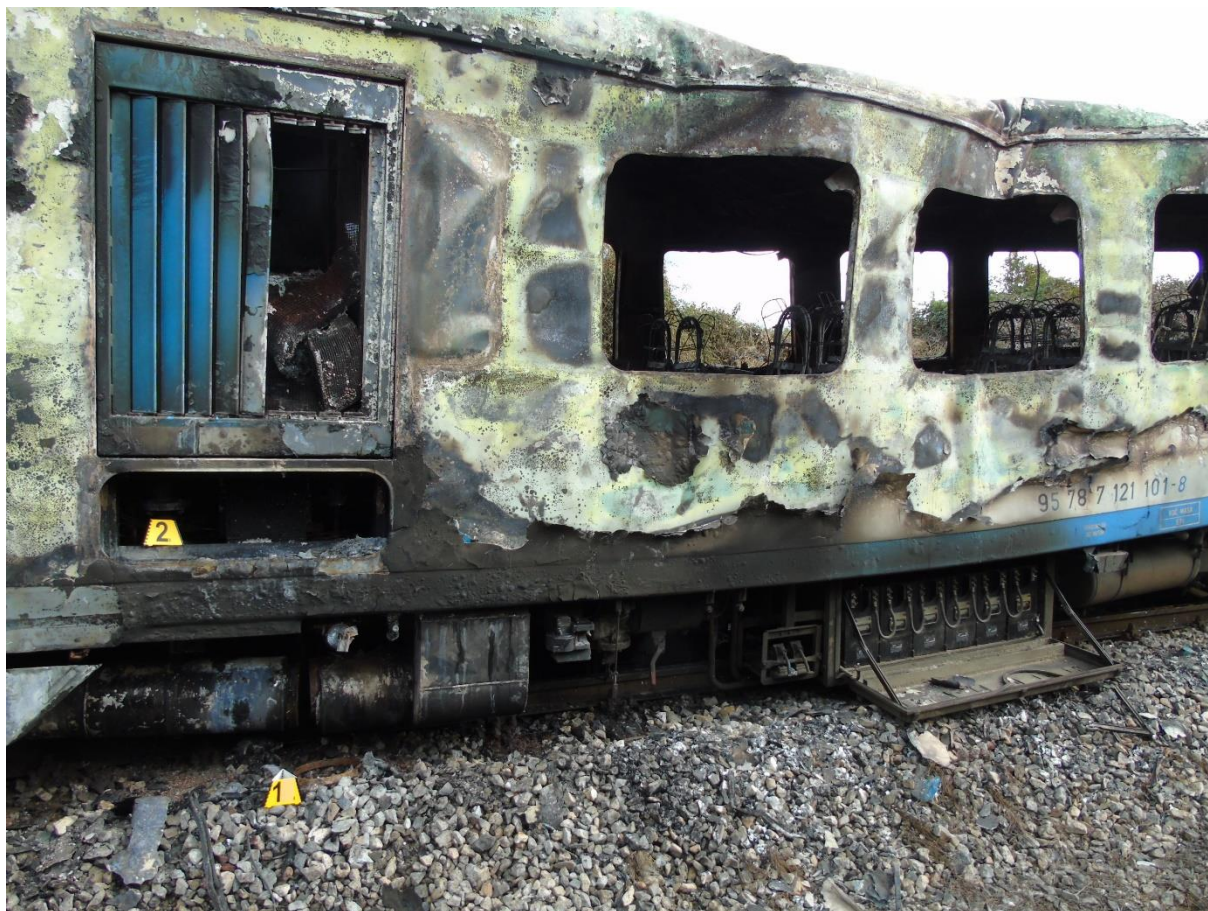
**Slika 6. Opožarena dizel motorna garnitura serije 7121 -101 otvorena pruga (Izvor slike: AIN)**

Prvi dio garniture oznake 7121-101 na kojem je nastao inicijalni požar zatečen je na otvorenoj pruzi oznake R202 u KM 072+600 (Slika 6.).

Vidljivo je prema oštećenjima na samoj konstrukciji garniture (značajnija deformacija okvira sanduka) da je nastanak požara započeo u središnjem donjem predjelu garniture gledano od strane upravljačnice A. Ispod poklopca poda u središnjem dijelu garniture smješten je dizel motor i u nastavku hidraulički prijenosnik (Slika 7.) označeni brojem „4“. Desno od dizel motora nalazi se alternator, od alternatora imamo glavni naponski kabl (približnog promjera 15mm) izrađen od bakrenih licni. Na kraju navedenog kabla do motora nalaze se tragovi taljenja u obliku kugličenja promjera 5-6 mm (Slika 9.). Drugi kraj navedenog kabla spojen je na serijski povezane akumulatorske baterije koje se nalaze uz donji lijevi rub garniture (Slika 6.). Oznakom „1“ označen je izmjenjivač topline ulja hidrostatskog prijenosnika, te oznakom „2“ bočna vanjska rebrenica iza koje se nalazi prostor hladnjaka ulja hidrostatike (Slika 8.).

Uslijed proboja izolacije glavnog naponskog kabla vidljivo je da dolazi do oštećenja dovoda sustava goriva. Isti se dalje širio prema hidrostatskom prijenosniku i njegovim dovodima ulja iz sustava hladnjaka ulja. Također na intenzitet širenja požara utjecao je dotok svježeg zraka preko bočne vanjske rebrenice, te se isti naglo proširio na samu oplatu i unutrašnjost garniture.

**AIN/06-SR-07/2021:** Uključeni željeznički prijevoznik trebao bi poduzeti radnje u svezi ugradnje detektora požara u prostoru motora i hidrostatskog prijenosnika, na garniturama serije 7121 i 7122.

**AIN/06-SR-08/2021:** Uključeni željeznički prijevoznik trebao bi kod slijedećeg procesa redovnog popravka na garniturama serije 7121 i 7122 poduzeti postupke u svezi ugradnje automatskog sustava gašenja požara.

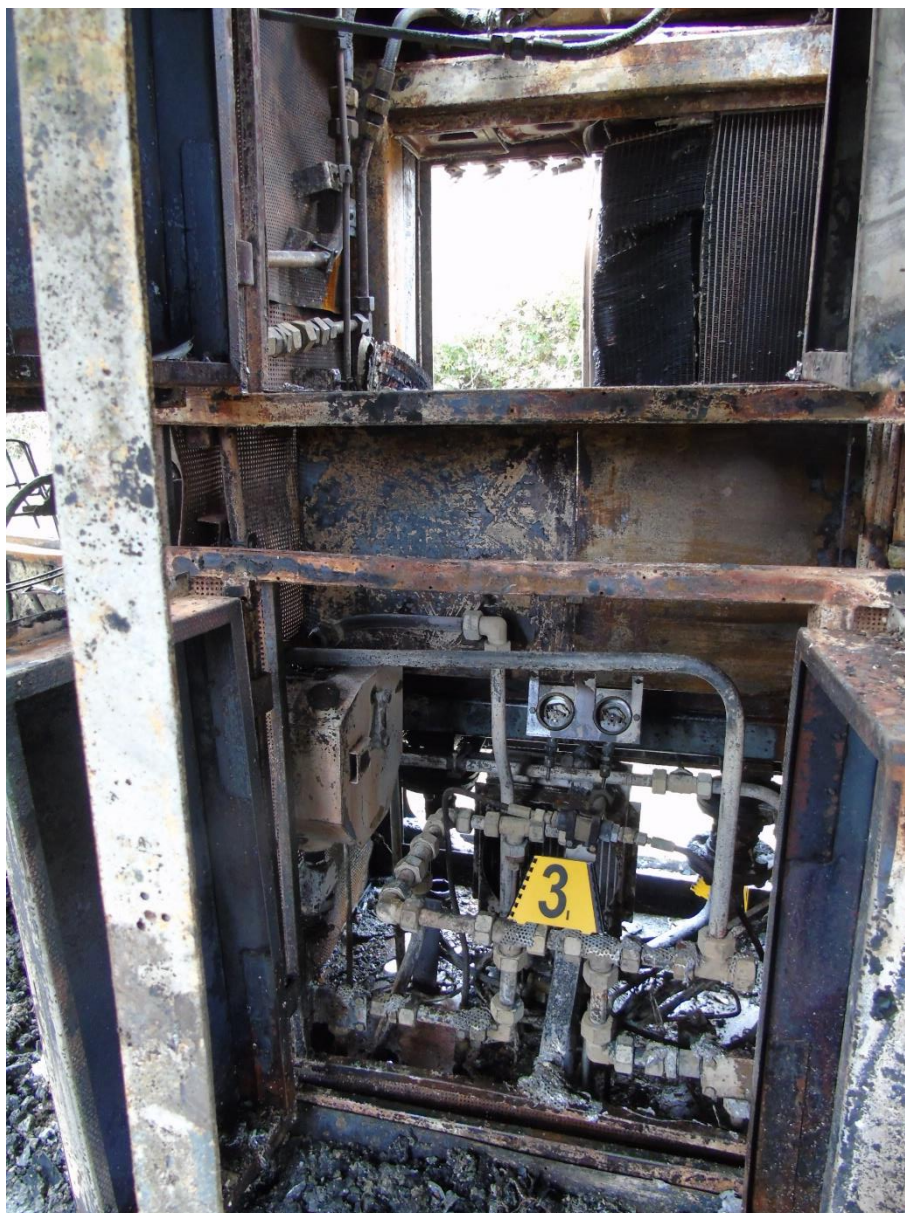
**Slika 8. Prostor hladnjaka na garnituri 7121 -101 (Izvor slike: AIN)**

Istragom i analizom utvrđenih činjenica i nalaza (poglavlje 3.1.9.), te pregledom održavanja uključene garniture unatrag nekoliko mjeseci vidljivo je da se održavatelj nije fokusirao pronaći uzroke oko problema u svezi gubitka hidrostatskog ulja, te uklanjanja uzroka. Nadalje obzirom da je područje oko motora i hidrostatskog prijenosnika bilo onečišćeno sa uljem isto je utjecalo na intenzitet širenja požara uslijed proboja na elektro kabl.

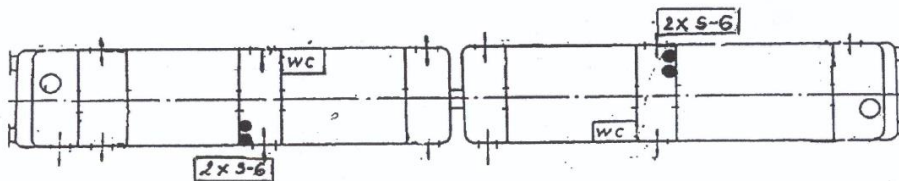
*Prilog 1. Mjesto ugradnje, broj i tip vatrogasnih aparata na vučnim vozilima ( skica za seriju 7121)*

Na vozilu serije 7121 nalaze se dva puta po dva parata tipa S-6.

Uključeni željeznički prijevoznik društvo HŽ PP je u svojim službenim vjesnicima (br. 9/05, 3/06 i 14/17) objavio izmjene i dopune Pravilnika 682, međutim niti jedne se ne odnose na seriju vozila 7121.

- DMV of series 7121 and 7122 will be equipped by TSŽV with two additional fire extinguishers;
- TSŽV will examine the possibility of installing an automatic fire extinguishing system on vehicles of series 7121 and 7122 (the deadline for activity is two months);
- TSŽV will develop a procedure for testing electrical installations on vehicles of series 7121 within two months;
- preventive replacement of high pressure hoses on towing vehicles.
