**Agencija za istraživanje nesreća u zračnom, pomorskom i željezničkom prometu**  
**Odjel za istrage nesreća u željezničkom prometu**

**KONAČNO IZVJEŠĆE**  
**Križevci, ozljeđivanje vratima putnice prilikom**  
**izlaska iz putničkog vagona,**  
**04. travnja 2017.**

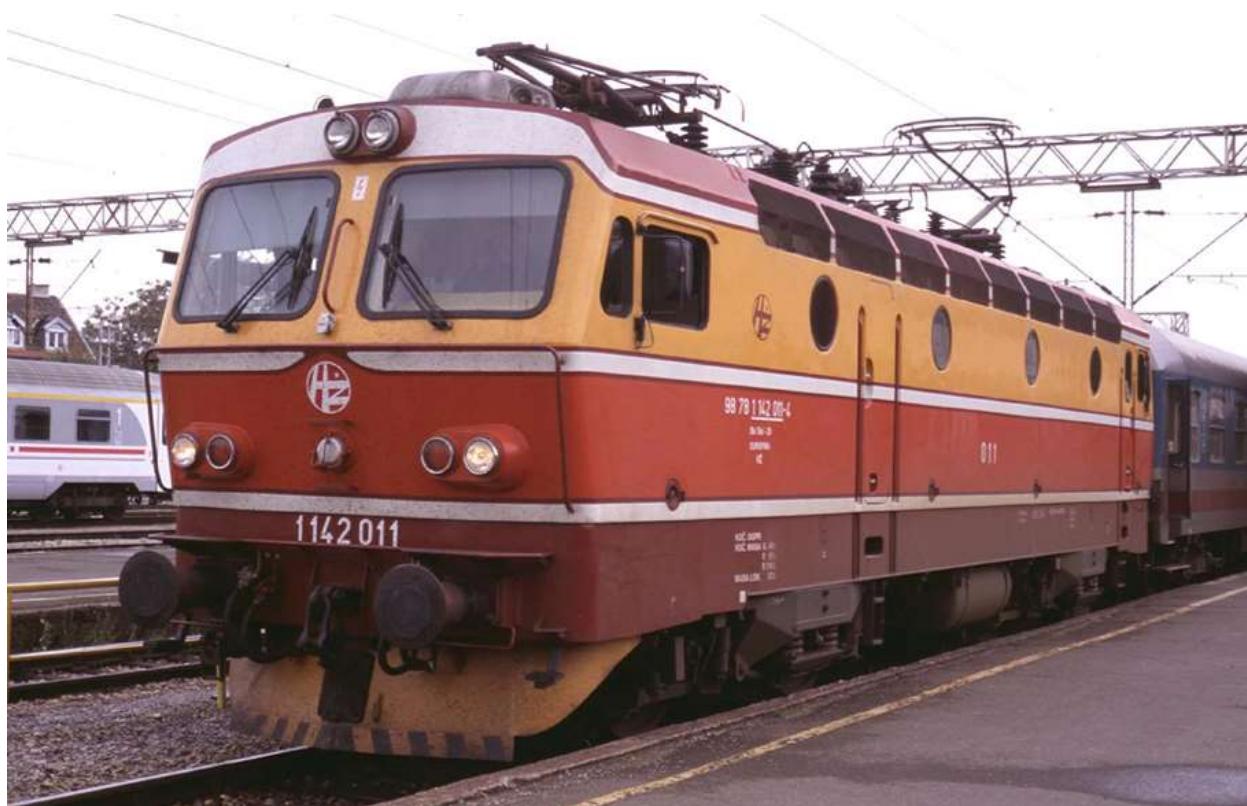
Slika 1. Željezničko vozilo serije 1142 ( Izvor: vlakovi.hr)

Električne tiristorske lokomotive serije HŽ 1142 gradila je tvornica "Rade Končar" u Zagrebu od 1981. do 1989. godine. To su četveroosovinske lokomotive s pojedinačnim osovinskim pogonom, snage 4400 kW za napon napajanja 25kV frekvencije 50 Hz, raspored osovina je B'o B'o (lokomotiva s dva okretna postolja u svakom po dva vratila). Namijenjene su za vuču brzih putničkih vlakova maksimalne brzine do 160 km/h, te za vuču teretnih vlakova. Predmetna lokomotiva je u vlasništvu društva HŽ Putničkog prijevoza. Lokomotiva je opremljena uređajem za automatsko zaustavljanje vlaka, tzv. autostop uređajem, budnikom i uređajem za bilježenje brzinomjernog zapisa.

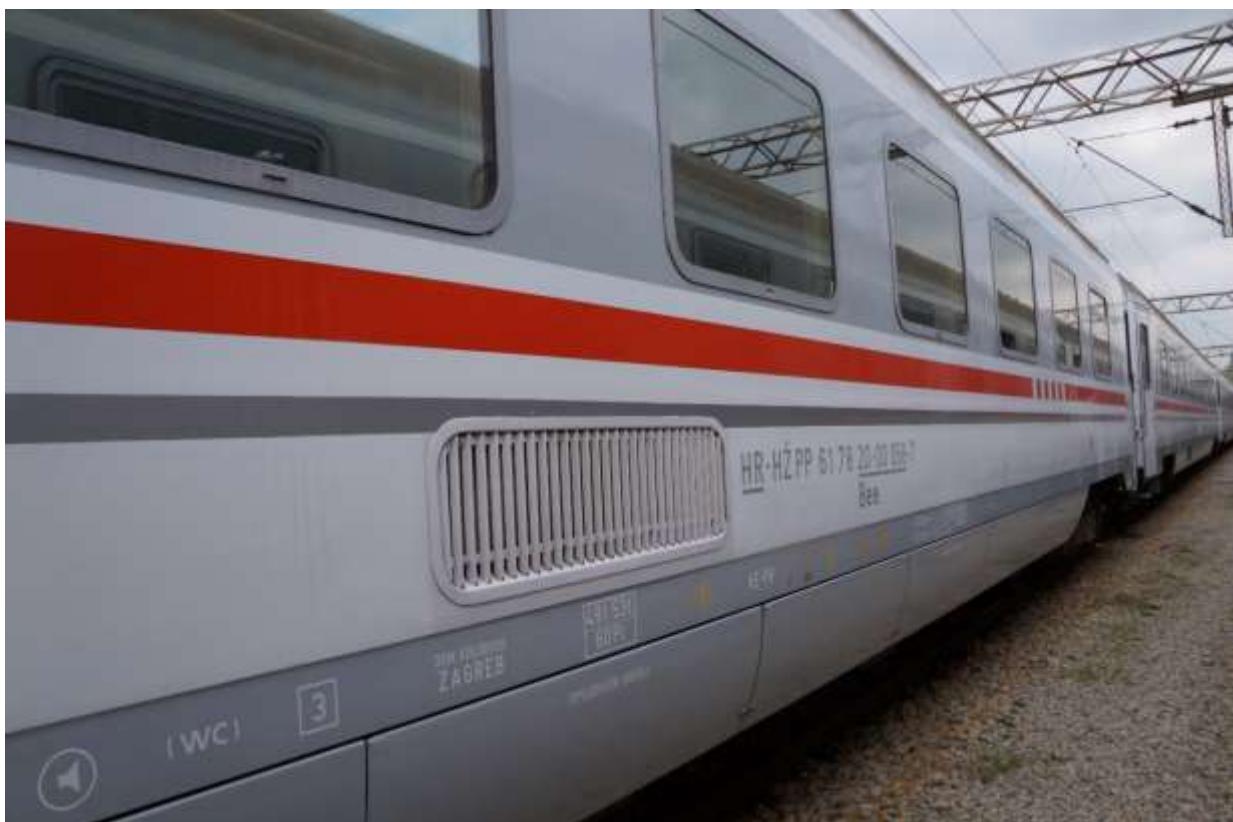
Slika 2. Putnički vagon serije Bee ( Izvor: AIN)

Ozlijeđena putnica izlazila je iz putničkog vagona 61 78 20-00 058-7, odnosno slovne oznake Bee (slika 2.).

Putnički vagon broj 61 78 20-00 058-7, te slovne oznake Bee je klimatizirani vagon 2. razreda za prijevoz putnika, ima deset odjeljaka, konstruktivne brzine do 120 km/h i za stalnu širinu kolosijeka od 1435 mm po RIC-u. Također radi se o vagonu sa središnjim napajanjem energijom iz zbirnice visokog napona.
