KÖZLEKEDÉSBIZTONSÁGI  
SZERVEZET

## **ZÁRÓJELENTÉS**

### **2015-653-5**

**Váratlan vasúti esemény**  
**Rákospalota-Újpest állomás**

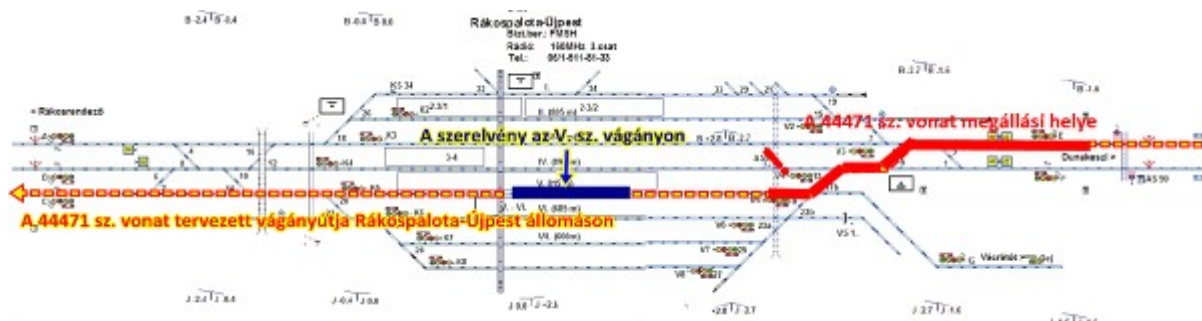
2. ábra: Az eset helyszíne

A vonat vágányútjának beállításakor az áthaladásra az V. sz. vágányt jelölték ki.

A 44471 sz. vonat a bejáratú jelző továbbhaladást engedélyező jelzési képe mellett járt be az állomásra, majd az V. sz. vágány elejénél 0 óra 23 perckor rendkívüli módon megállt, ugyanis a mozdonyvezető azt észlelte, hogy a vonatot előzetes értesítés nélkül foglalt vágányra járatják. A vágányon a fentebb már említett vonat tárolt szerelvénye állt.

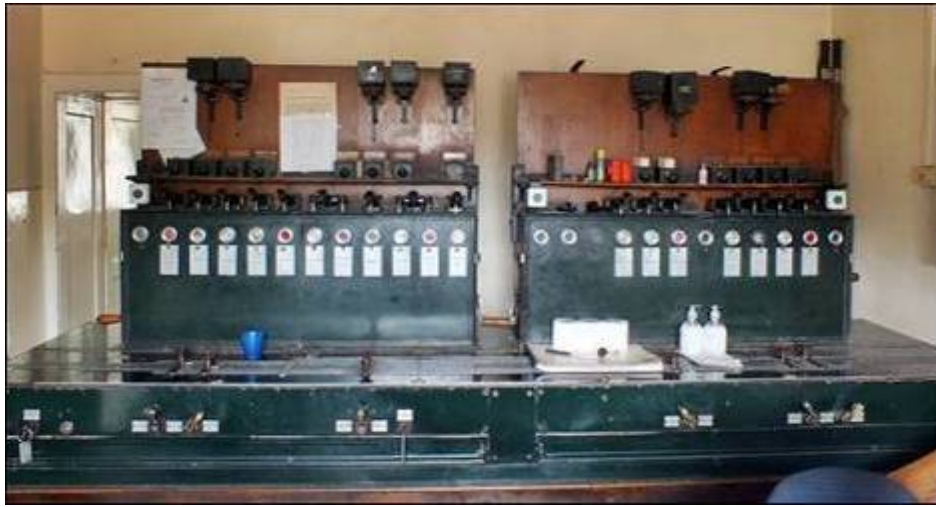
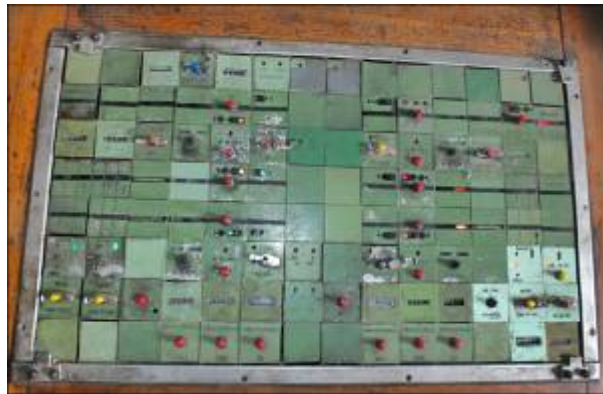
**3. ábra: A forgalmi irodai berendezés**

Rákospalota-Újpest állomás fényjelzős "SIEMENS-HALSKE" (SH) típusú mechanikus vonóvezetékes tologombos vágányút beállítós biztosítóberendezéssel van felszerelve. A biztosítóberendezés kialakításánál fogva nem alkalmas arra, hogy a vágányok foglaltságáról gépi úton visszajelzést adjon az állomási személyzet felé. (A gépi vágányfoglaltság-ellenőrzés esetén a vonatforgalom lebonyolításában érintett állomási személyzet közvetlen visszajelzést kap az adott vágány/vágányszakasz foglaltságáról, és a biztosítóberendezés ezt az információt figyelembe veszi a szabad fény kivezérlésekor.)

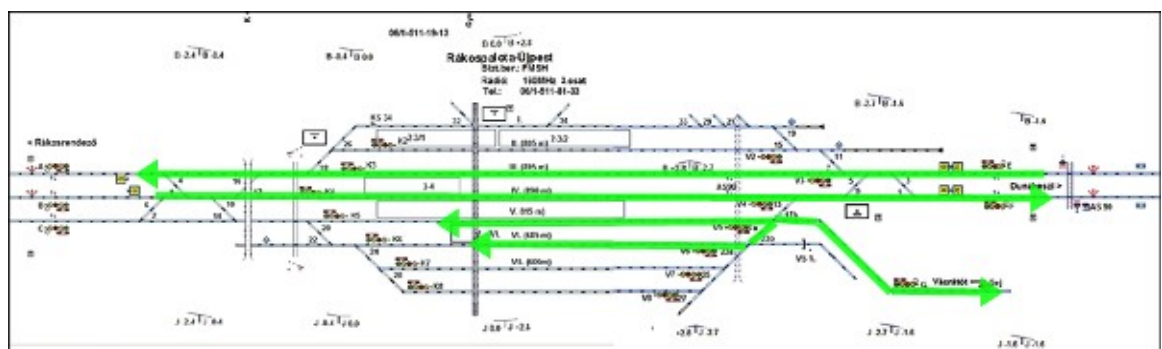
4. ábra: A közlekedő személyvonatok által jellemzően használt vágányutak a szolgálati helyen

A szolgálati helyen az esetet megelőző időszakban a 70 sz. vasúti fővonalon közlekedő vonatok jellemzően a III. és IV. sz. átmenő fővágányokat használták, tekintettel arra, hogy áthaladó vagy megállás után továbbinduló vonatokról volt szó.

A 71 sz. vonalra induló, illetve onnan érkező vonatok a szolgálati hely V. és VI. sz. vágányairól indultak, illetve oda érkeztek. A Budapest-Nyugati pályaudvari vágányzár miatt a 71 sz. vonalon a vonatok kiindulási/célállomása Rákospalota-Újpest állomás volt, az ez által generált szerelvény tárolási igény a vágányok korábban megszokott felhasználását megváltoztatta.

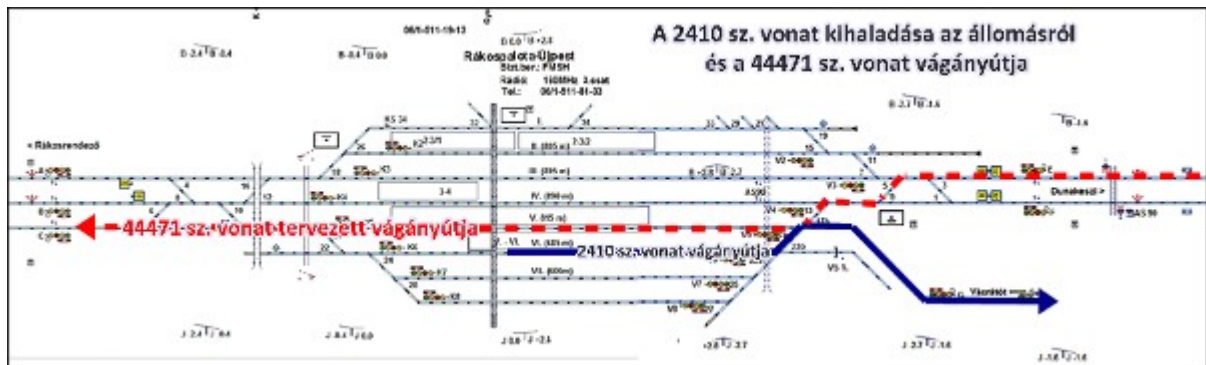
6. ábra: A 2410 és 0 44471 sz. vonat vágányútja a szolgálati helyen

A rendelkező forgalmi szolgálattevő miután 0 óra 11 perckor „Jöjjenek...” szöveggel engedélyt adott a 44471 és az azt követő 44263 sz. vonat részére Rákospalota-Újpest állomásig, azt a döntést hozta, hogy a vonatokat a szolgálati hely V. sz. vágányán fogja áthaladtatni Rákosszentmihály állomás irányába.

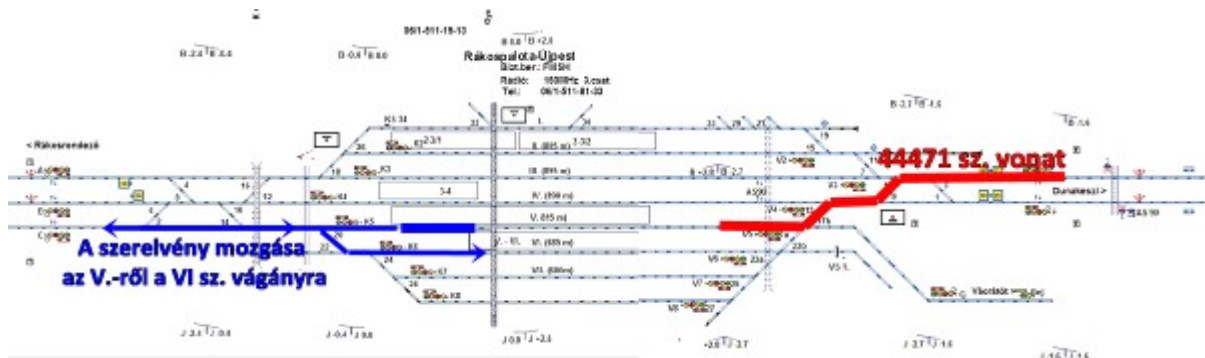
7. ábra: A foglalt V. sz. vágány felszabadítása

A szükségessé vált tolatási művelet miatt a beállított kijárat vágányút kényszeroldására 0 óra 25 perckor került sor.

Az említett tolatási mozgás elvégzésére 0 óra 33 perc és 0 óra 40 perc között került sor a motorvonat MFB-berendezése által rögzített adatok szerint.
