KÖZLEKEDÉSBIZTONSÁGI  
SZERVEZET

# **ZÁRÓJELENTÉS**

**2013-1045-5**

**Vác-Verőce állomások között  
2013. december 2.**

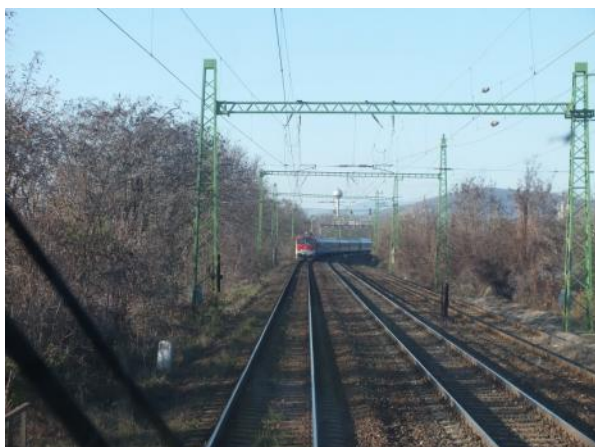
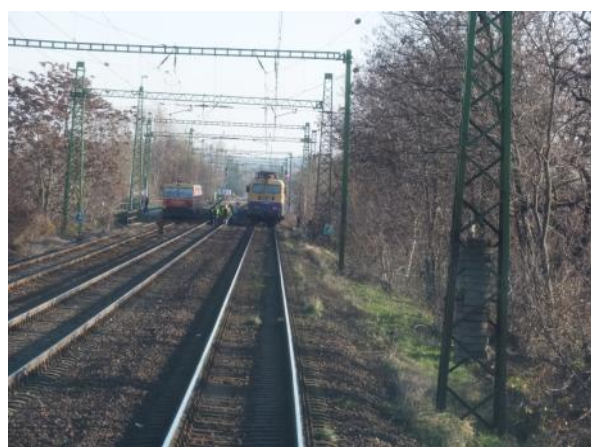
**4. ábra: A vonatok egymással szemben állva**

A két mozdonyvezető a balesetveszélyes helyzetet vizuálisan észlelte, és mindketten megállították vonatukat. Megállás után a két vonat között 245 méter távolság volt.
