KÖZLEKEDÉSBIZTONSÁGI  
SZERVEZET

## **ZÁRÓJELENTÉS**

**2015-0320-5  
vasúti baleset**

**Nógrádszakál állomás  
2015. április 8.**

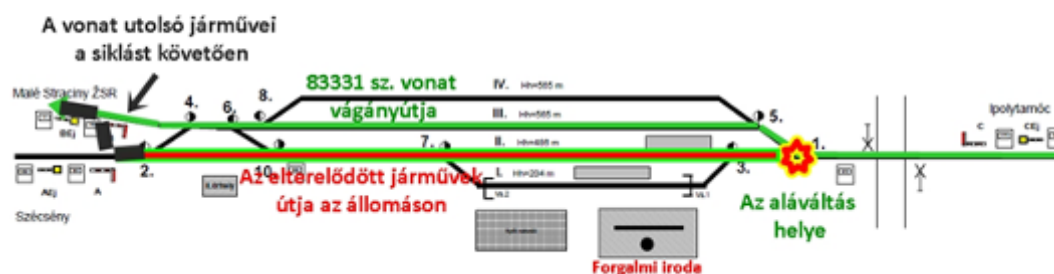
Kihaladás közben – a közlekedés irányát tekintve – a bejárat váltóközvetben a vonat utolsó előtti járműve, egy üres négytengelyes teherkocsi elterelődt. A jármű első forgóváza az állomás III. sz. vágányán, a hátsó forgóváza a II. sz. vágányon haladt tovább mindaddig, míg a szolgálati hely túlsó végén, a kijárat váltóközvetben ki nem siklott.

2. ábra: A baleset helye (Nógrádszakál állomás)

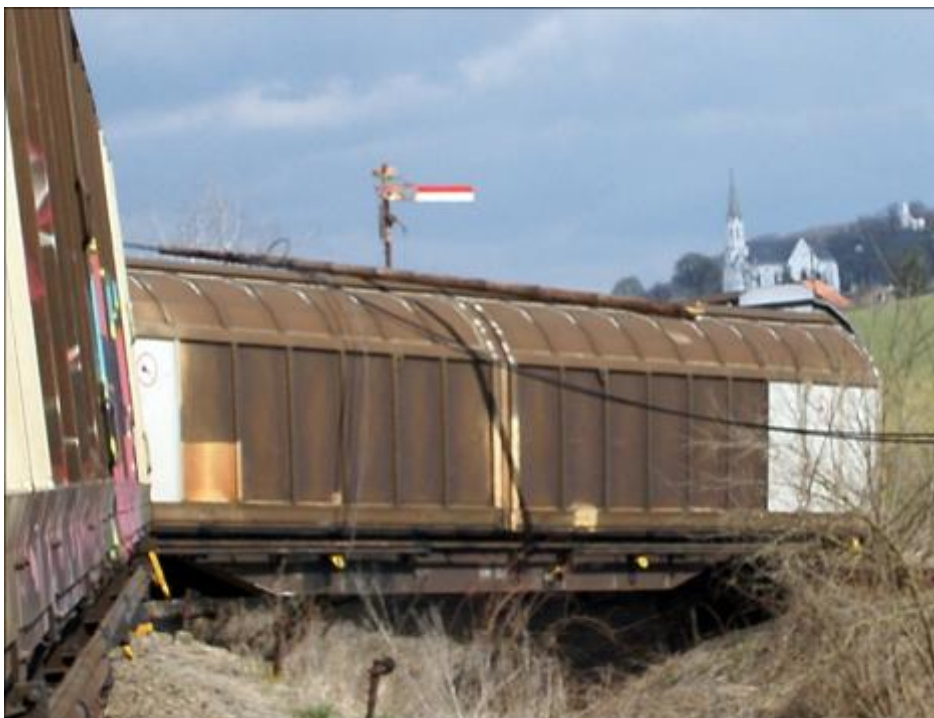
A balesetben részes, 31 56 2772 004-0, 31 56 277 2073-5 és 31 56 2772 079-2 pályaszámú, üres teherkocsik a siklás következtében megrongálódtak.

3. ábra: A kisiklott és megrongálódott jármű az eset helyszínén

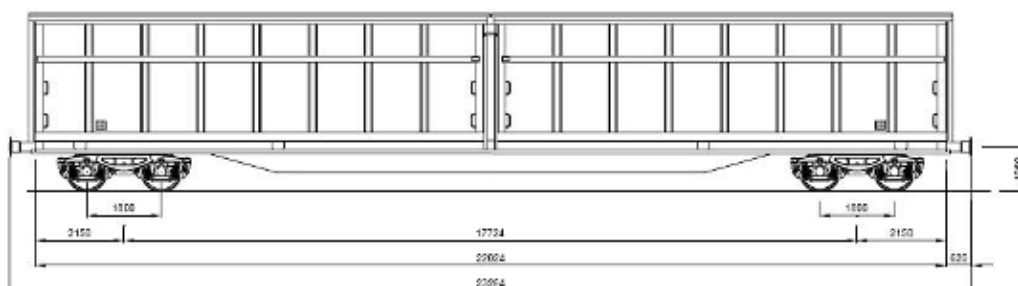
4. ábra: A siklott Habbins típusú teherkocsi jellegrajza és műszaki adatai (Forrás: <http://www.zscargo.sk>)

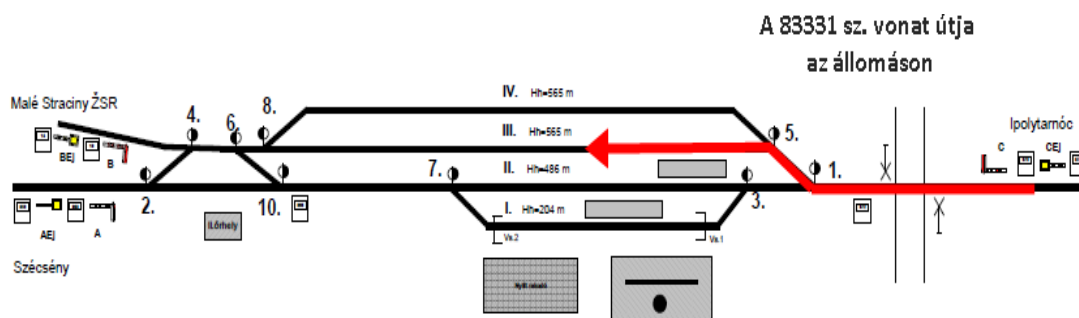
A Vb rendelkezésére álló információk szerint a vonatszemélyzetet az eltérő helyen való megállásról nem értesítették, a behaladó vonat részére Megállj!-jelzést nem adtak, a megállás helyét a mozdonyoszemélyzet választotta meg.

**6. ábra: A vonat útja az állomáson**

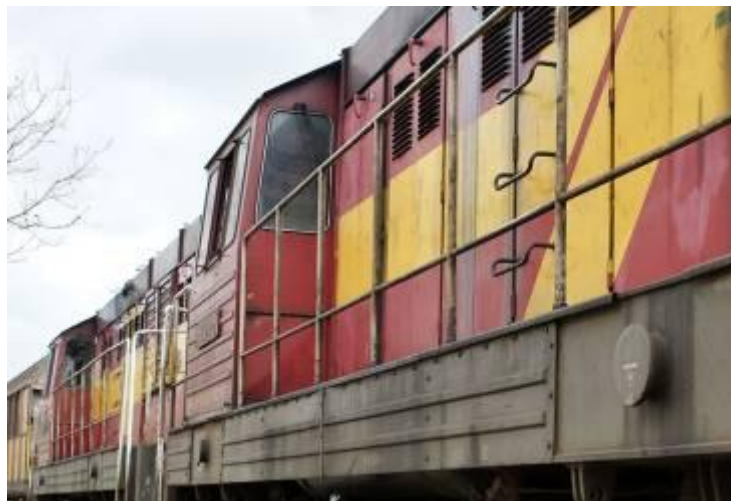
A kihaladó vonat személyzete az aláváltás megtörténtét, s a haladó járművek más-más vágányon futását nem észlelte. Az elindulást követően hátrafelé nem tekintettek. A vonat és a jelzések mozdonyból hátrafelé történő megfigyelését megnehezítette az a tény, hogy a 742 sorozatú vontatójárművön nincsenek visszapillantó tükrök, s a jármű kamerarendszerrel sincs felszerelve.

**7. ábra: A 742 sorozatú vontatójárművön nincsen visszapillantó tükrök**

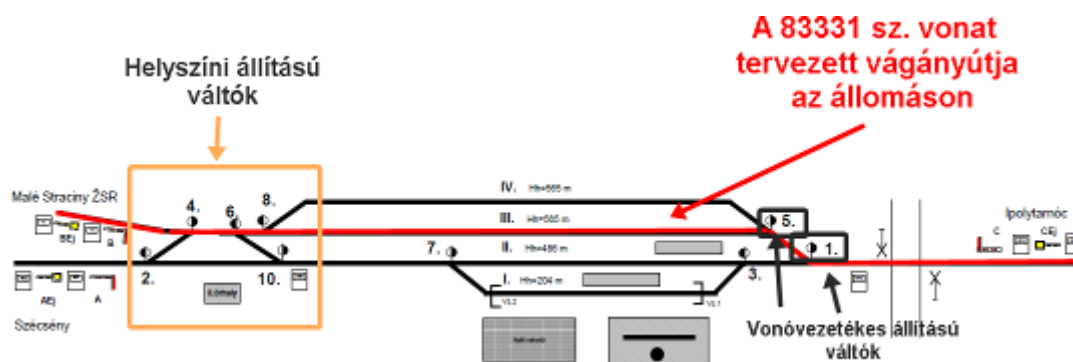
A szolgálati hely páratlan végén lévő 1 és 5 sz. váltók ugyanis vonóvezetékes állításúak, míg a páros végén csak helyszíni állítású váltók vannak. Ennek következtében a tehervonatok vágányútjának beállítása lényegesen egyszerűbb és gyorsabb a páratlan oldalon. (A váltók éppen ezért lettek vonóvezetékes állításúvá átalakítva 1970-ben.)

**9. ábra: Vonóvezetékes és helyszíni állítású váltók Nógrádszakál állomáson**
