KÖZLEKEDÉSBIZTONSÁGI  
SZERVEZET

## **ZÁRÓJELENTÉS**

**2012-685-5, 2013-262-5 számú váratlan vasúti események**

**Szeged, közúti villamosok szembeközlekedése**

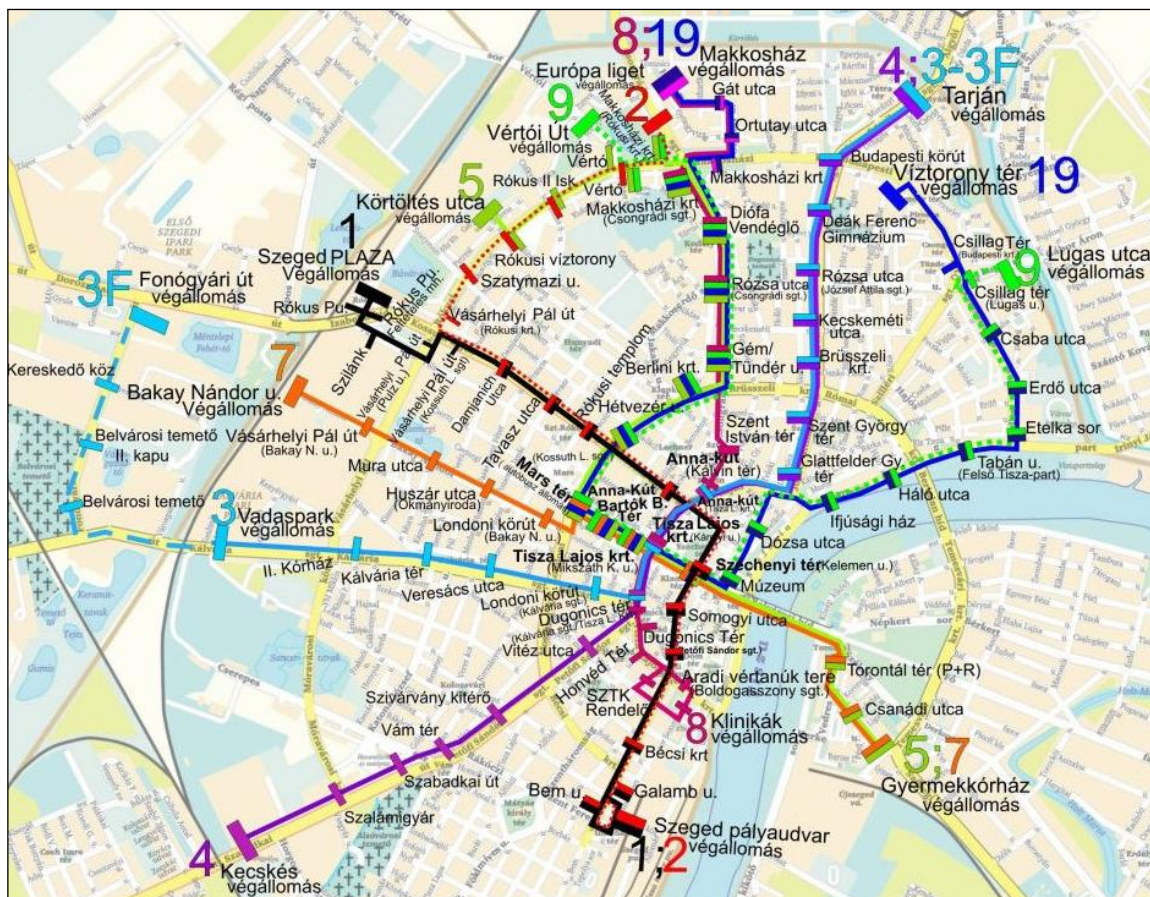
2. ábra Az SzKT Kft hálózati térképe (a kép forrása: [www.szkt.hu/index.htm](http://www.szkt.hu/index.htm))

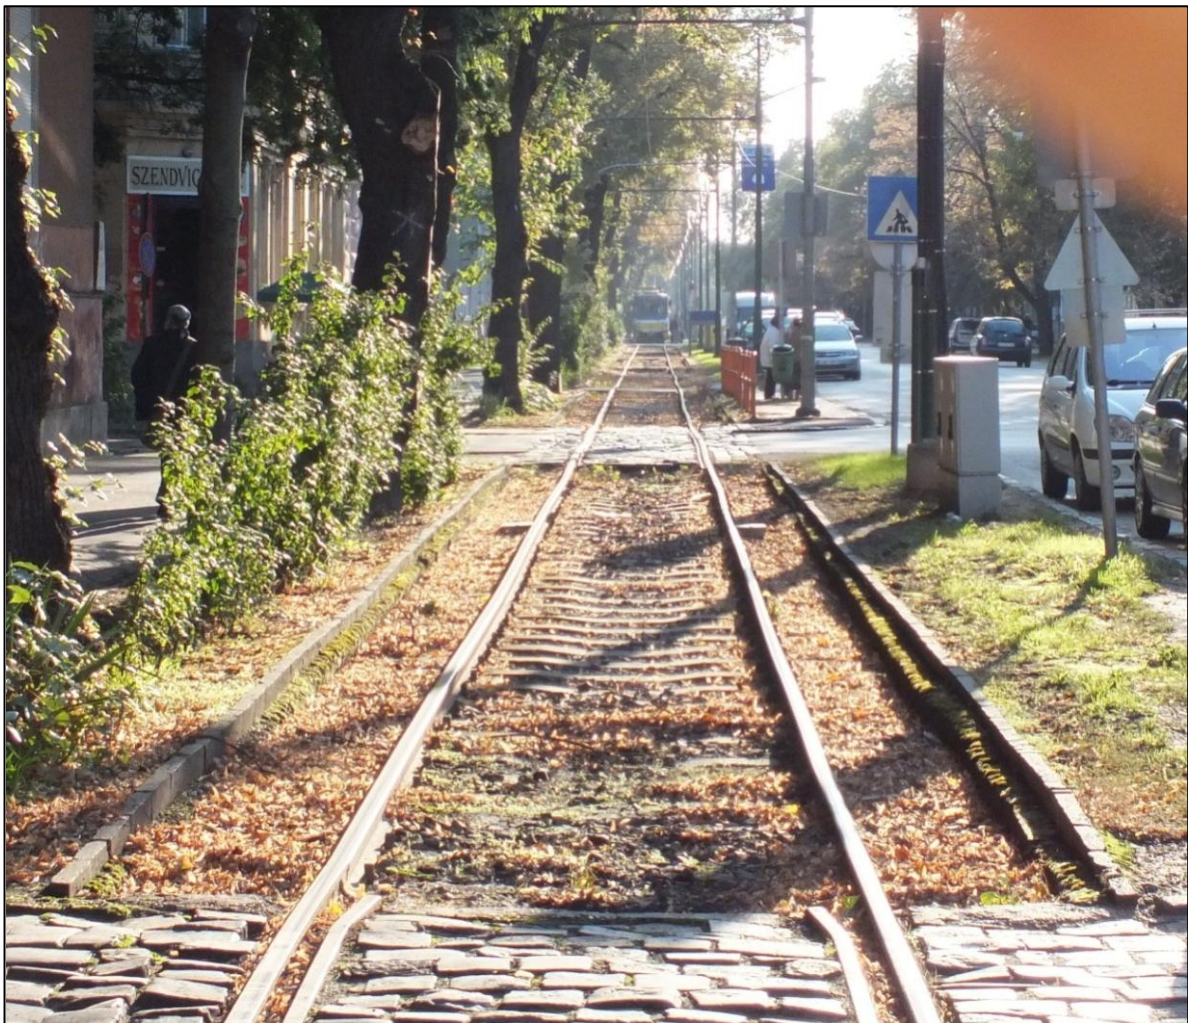
**4. ábra** A fénykép a 214 psz. villamos járművezetőjének nézőpontjából készült

A 908-901 psz. villamos nem indult el a megállóhelyről, a 214 psz. villamos pedig az egyvágányú pályarész elején – észelve a szembeközlekedést – megállt. Az esemény következtében a járművek nem ütköztek össze, egymástól kb. 230 méter távolságban álltak meg.

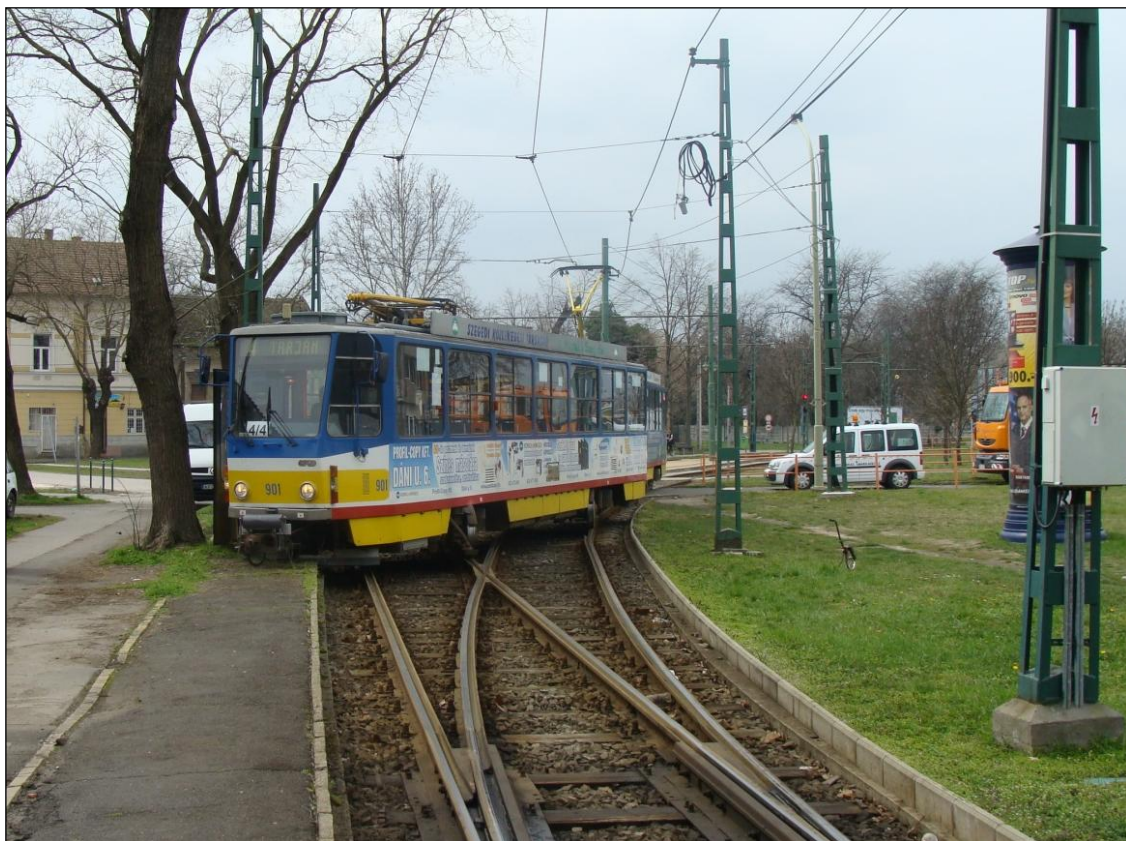
5. ábra A visszafogást követően kisiklott jármű

A 901-902 psz. szerelvény járművezetője a villamost megállította, hátra ment, hogy vezetőállás csere után visszafogjon a megállóba. Meghallgatása során nem tett említést arról, hogy a felügyeletet ellátó diszpécsterszolgálat felé jelentette volna az eseményt, és a további teendőkről bármilyen tájékoztatást kért volna. A 902 sz. kocsin lévő szükség-vezetőálláson megkezdte a visszafogást, de mindezek előtt nem győződött meg arról, hogy a villamos teljes hosszában keresztülhaladt-e a kitérő 413 sz. váltójának csúcspénzén. A 901 sz. kocsi első forgóváza (az új menetiránynak megfelelően az utolsó forgóváza) visszafogást követően egyenes irányba haladt (kisiklott), és ez által a kocsi keresztbe fordult a pályán. (5. ábra) Ezt követően URH rádión keresztül tájékoztatta a diszpécst a kialakult helyzetről.

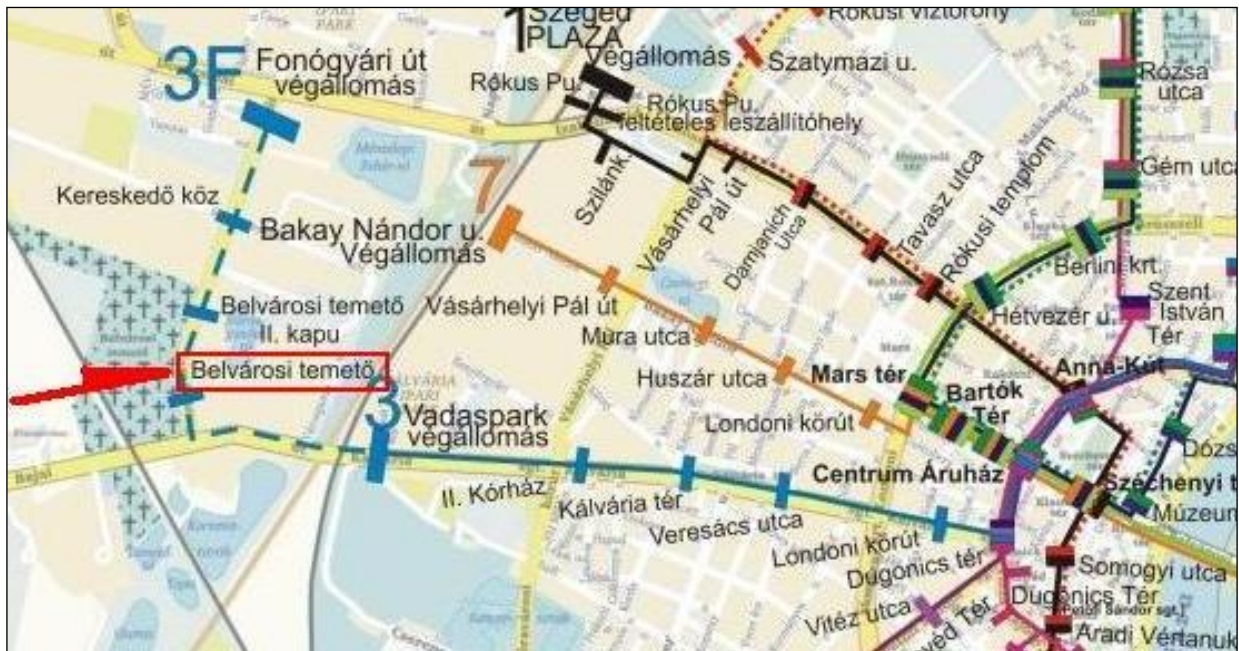
**6. ábra** Az esemény helye (a kép forrása: [www.szkt.hu/index.htm](http://www.szkt.hu/index.htm))

Ezt követően a 901 psz. villamos visszatolt a megállóhelyre, majd a szolgálati menetrend szerint végrehajtott vonatkereszteszés után mindkét jármű folytatta útját. A járművezetők diszpécserük felé az eseményt nem jelentették azonnal, így a KBSZ-hez történő bejelentés is csak késve érkezett.

Az üzemeltető közlekedési társaság vizsgálatot folytatott le az eseményt követően, mely során meghallgatta mindkét érintett villamos járművezetőjét. Az esemény idején a Fonógyári út – Belvárosi temető pályaszakaszon kiépített (szembemenet-kizáró) biztosító berendezés nem volt üzemképes, de az üzemképtelenségről mindkét járművezetőnek tudomása volt.

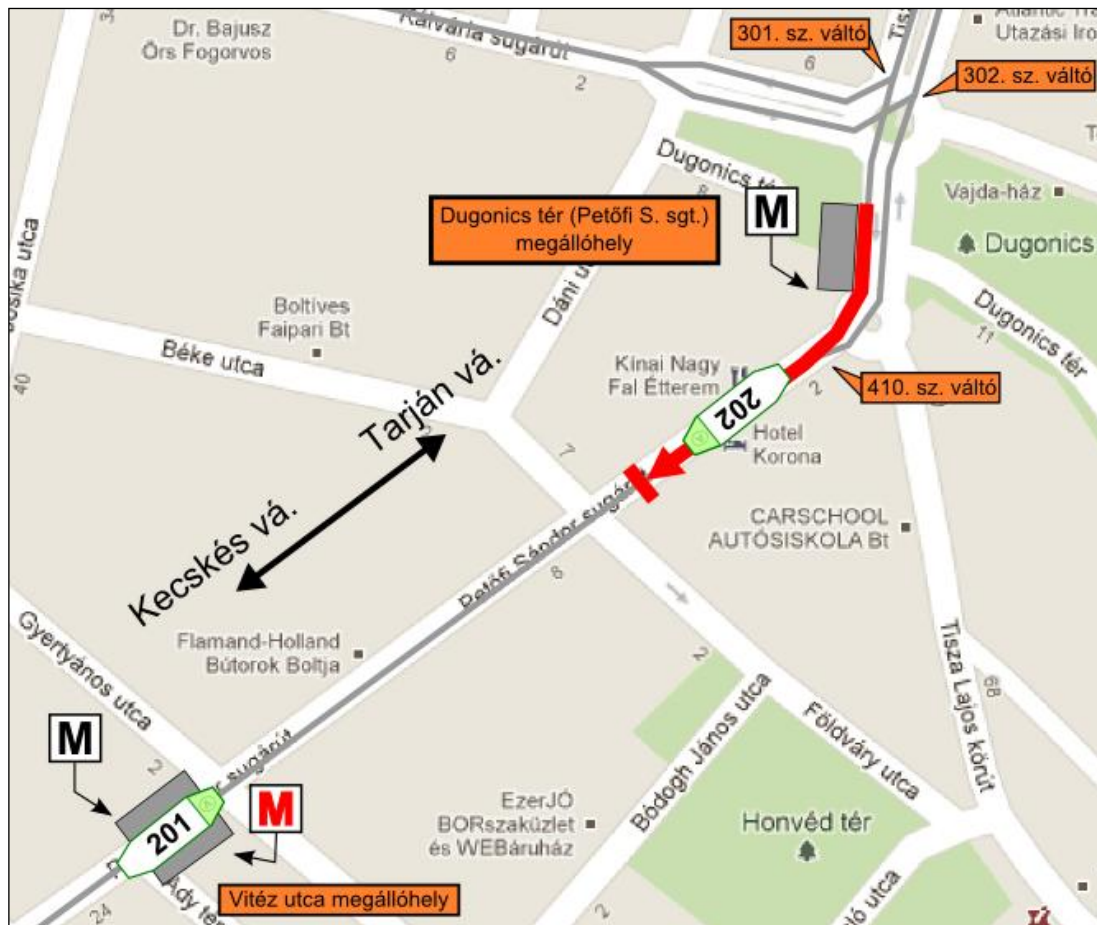
7. ábra Az esemény helye

(a kép forrása: SzKT Kft. vizsgálati jelentés)

Erre alapozva kezdte meg a behaladást az egyvágányú pályaszakaszra, és vette észre, hogy a Vitéz utcai megállóhelyen tartózkodik a 201-es psz. ellenkocsi.

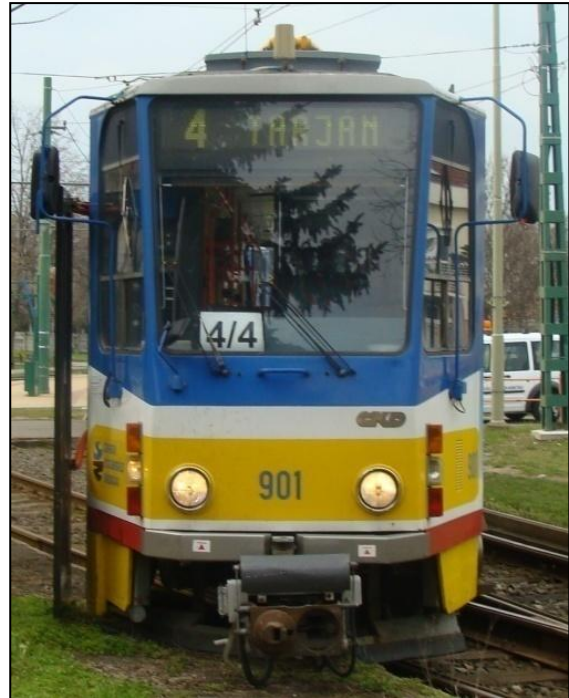
11. ábra A túrszám megjelölése

„A 3-as és 4-es viszonylaton közlekedő villamosok homlokfalán – az egyvágányú pályán történő közlekedés precíz lebonyolítása érdekében – a 'Villamos garázsszolgálat' részére átadott lapokkal meg kell jelölni az adott jármű túrszámát.

A túrszám beazonosítását elősegítő túrszám-jelzőlapot a kivonuláskor a járművezető a „Villamos garázmestertől” veszi át, és azt a jármű szélvédője mögött köteles kihelyezni, azt váltáskor kihelyezve hagyva átadni a váltó személyzetnek. A bevonulásig a túrszám-jelzőlapot a szélvédő mögött kell tartani, majd azt a „Villamos garázsszolgálat” részére le kell adni. [...]”
