KÖZLEKEDÉSBIZTONSÁGI  
SZERVEZET

## **ZÁRÓJELENTÉS**

**2015-813-5; 2015-822-5  
Váratlan vasúti események**

**Kápolnásnyék állomás  
2015. augusztus 9.  
3543 sz. vonat**

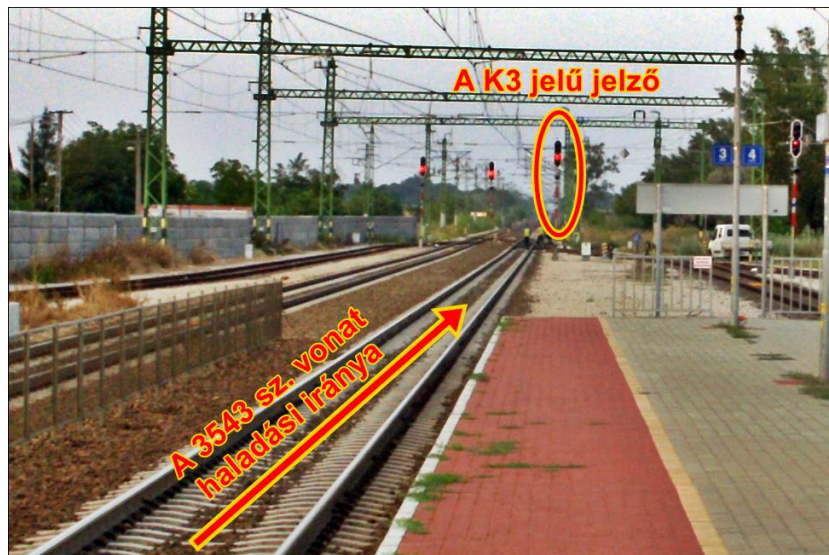
6. ábra: A K3 jelű jelző észlelhetősége (Kápolnásnyék)

A Vb azt tapasztalta, hogy az eseményekben érintett jelzők jelzési képe a vonatok megállási helyétől kezdődően folyamatosan megfigyelhető.

Az esethez kapcsolódóan a Vb vizsgálta a K3 jelű kijáratú jelző észlelhetőségét a vonat megállási helyéről. A Vb azt tapasztalta, hogy a jelző jelzési képe a vonat megállási helyétől kezdődően folyamatosan megfigyelhető. (1.14. pont)

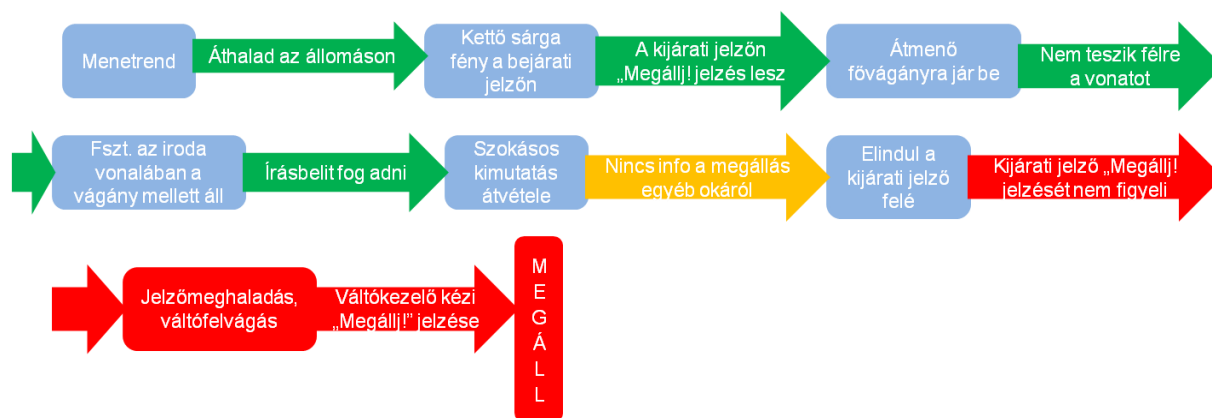
19. ábra: A mozdonyvezető rendelkezésére álló információk, és azok következményei

A vizsgált esetben ugyanis a mozdonyvezető felé (a forgalmi szolgálattevő tájékoztatásának és az állomási jelfeladás hiányában) egyedül az egyéni kijárat jelző „Megállj!”-jelzése adott információt a vonat közlekedésére vonatkozóan, melyet viszont figyelmen kívül hagyott.

A Vb álláspontja szerint célszerű lenne felhívni a vonatközlekedés lebonyolításában részt vevő állomási és vonatszemélyzet figyelmét arra, hogy a vonatok közlekedésével kapcsolatos, rendelkezésükre álló információk egymással való megosztása a vonatforgalom biztonságosabb lebonyolítását szolgálja.
