**KÖZLEKEDÉSBIZTONSÁGI
SZERVEZET**

ZÁRÓJELENTÉS

2014-1357-5

Váratlan vasúti esemény

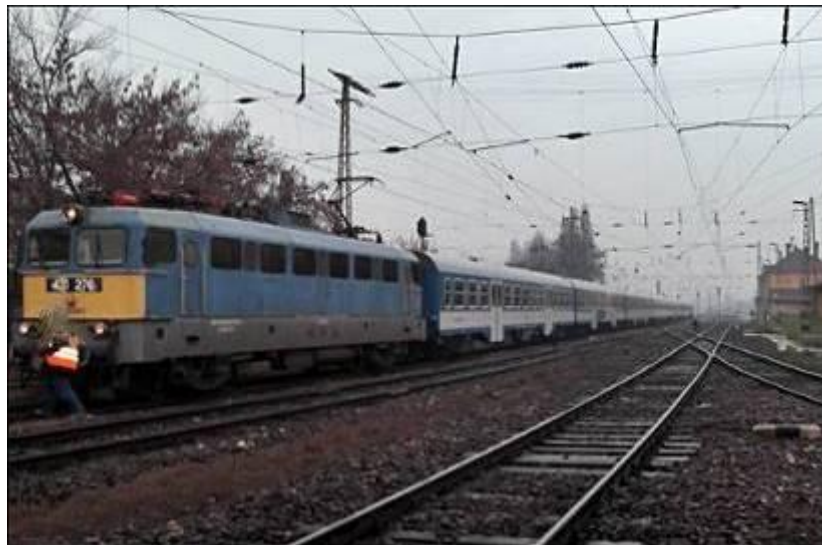
3. ábra: A 21125 sz. vonat megállása után Rákosrendező állomáson

A felvágott váltó az eset következtében kismértékben megrongálódott. A váltó helyreállítása az eset napján 16 órakor befejeződött.

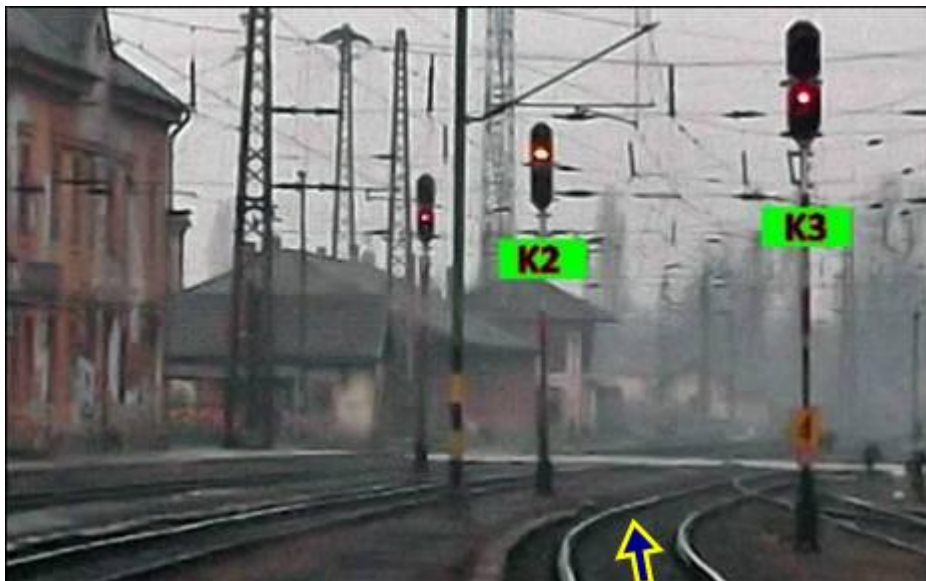
A szemle során megállapítást nyert, hogy az ABI. ABII. és ABIII. sz. vágányok mellett, a szolgálati hely kezdőpont felőli végén elhelyezett egyéni kijárat jelzők az előírt távolságból folyamatosan megfigyelhetők.

Az érintett egyéni kijárat jelzők úgy vannak telepítve, hogy azok jelzőárboca – az íves vágányszakasz miatt – látszólagosan egymáshoz közel esik, ezáltal a jelző felé közeledő vasúti jármű vezetőjének a jelzési kép megfigyelése a szokásostól nagyobb figyelmet igényel, fontos a megfelelő szintű vonalismeret (helyismeret) megléte.

4. ábra: A K2 és a K3 jelző észlelhetősége (A K2 jelű jelzőn egy sárga, a K3 jelűn egy vörös fény van csakúgy, mint az esetet közvetlen megelőzően)

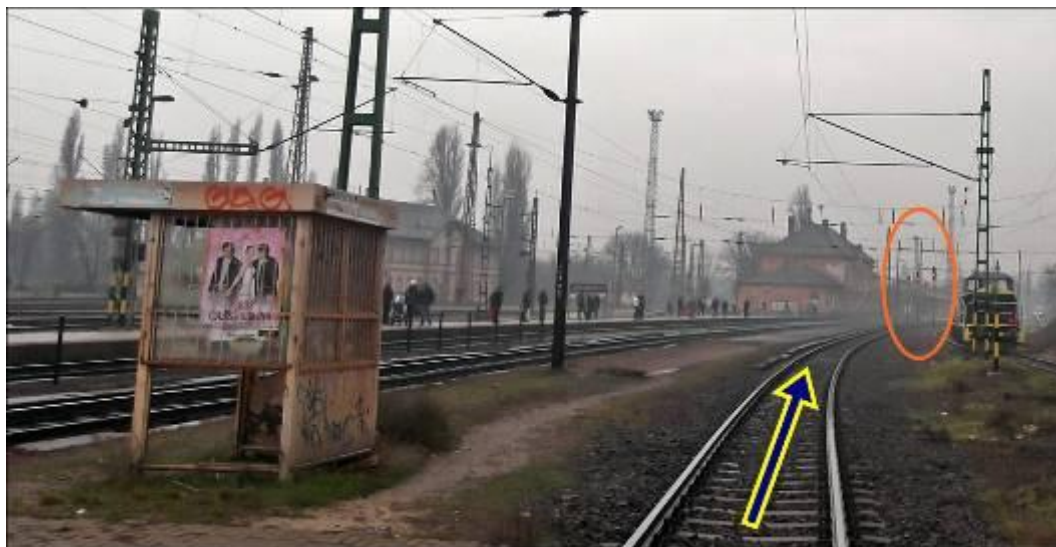
A Vb a helyszínen megállapította, hogy a K3 jelű egyéni kijáratú jelző közvetlen környezetében vannak felállítva a K1 és a K2 jelű egyéni kijáratú jelzők, melyek a szolgálati hely ABI., illetve ABII. sz. vágányáról szabályozzák a vonatközlekedést.

A három jelző felállítási helye olyan, hogy a páratlan irányból érkező vonatokról megfigyelve az árbocok egymáshoz látszólagosan – az ívviszonyok miatt – közel esnek. Az esetben használt ABIII sz. vágányról szemlélve egy adott távolságból mindhárom jelzőárbc a vágánytól jobbra helyezkedik el. A mozdonyvezetőnek ugyanakkor a vonalismeretéből következően tisztában kell lennie azzal, hogy adott helyzetben melyik jelző vonatkozik rá. A bejáratú jelzőn egy sárga fényvel kapott előjelzést követően a kijáratú jelzőt úgy kell megközelíteni, hogy azon „Megállj!”-jelzés várható. (Különösen igaz ez pl. a távolbalátás korlátozottsága vagy jelfeladás hiánya esetén.)

E három egymáshoz közel elhelyezkedő jelző egyikén jelent meg a továbbhaladást engedélyező jelzési kép. A jelzési kép egyértelmű megfigyelését bár nem tette lehetetlenné, de megnehezítette a párás időjárás.

8. ábra: Látszólagosan mindhárom jelzőárboc a vágánytól jobbra helyezkedik el.
