KÖZLEKEDÉSBIZTONSÁGI  
SZERVEZET

## **ZÁRÓJELENTÉS**

**2014-1361-5  
vasúti baleset**

**Budapest, Könyves Kálmán körút  
2014. december 17.**

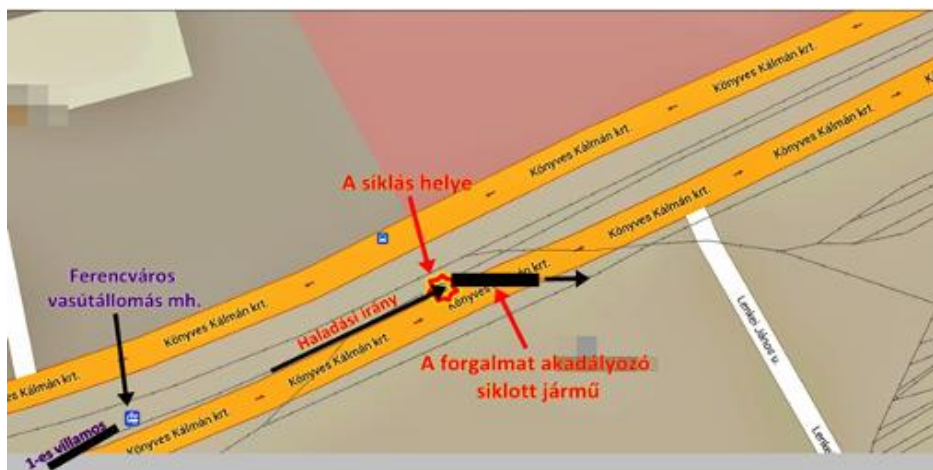
2. ábra: a baleset helye (Budapest, Könyves Kálmán körút)

Mivel az állítás pillanatában a kocsiszínbe behaladó szerelvény második járműegysége még nem haladt le a kiágazó váltóról, de a váltóállító-berendezés szerkezeti kialakítása miatt a váltó reteszelt állapota már éppen megszűnt, a váltó kitérő irányból egyenes irányba átállt a haladó jármű alatt 9 óra 09 perckor a – vontatott – 1432-es pályaszámú villamos kisiklott.

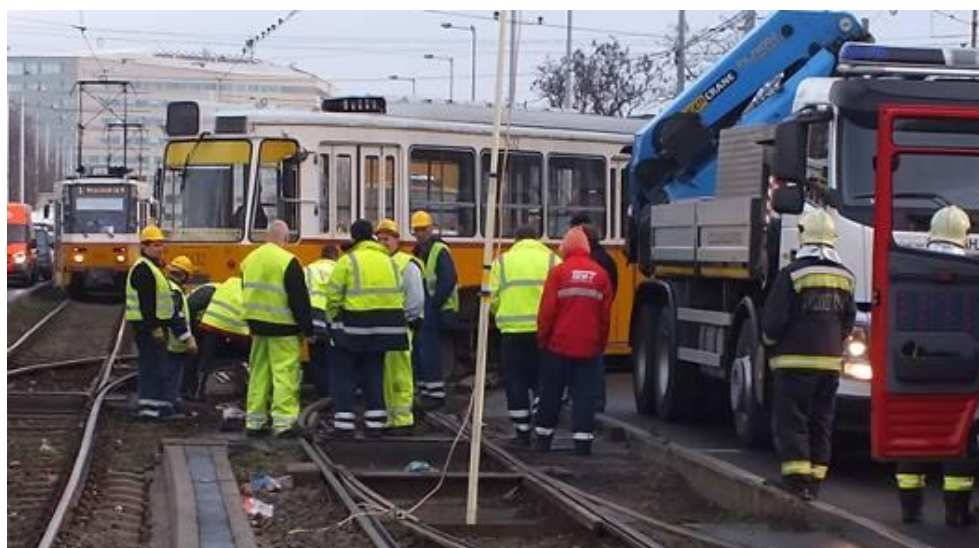
3. ábra: A keresztbe fordult villamos

Az állítógomb megnyomásával a kitérő irányban álló váltó vezérlést kapott és egyenes irányba átállt, azonban ebben a pillanatban a behaladó egység utolsó forgóváza még a csúcspont előtt haladt, s a váltó átállása következtében egyenes irányba terelődött. A kocsiszínbe behaladó jármű vezetője a váltó átállását csak akkor érzékelte, amikor a vontatott egység kisiklott.

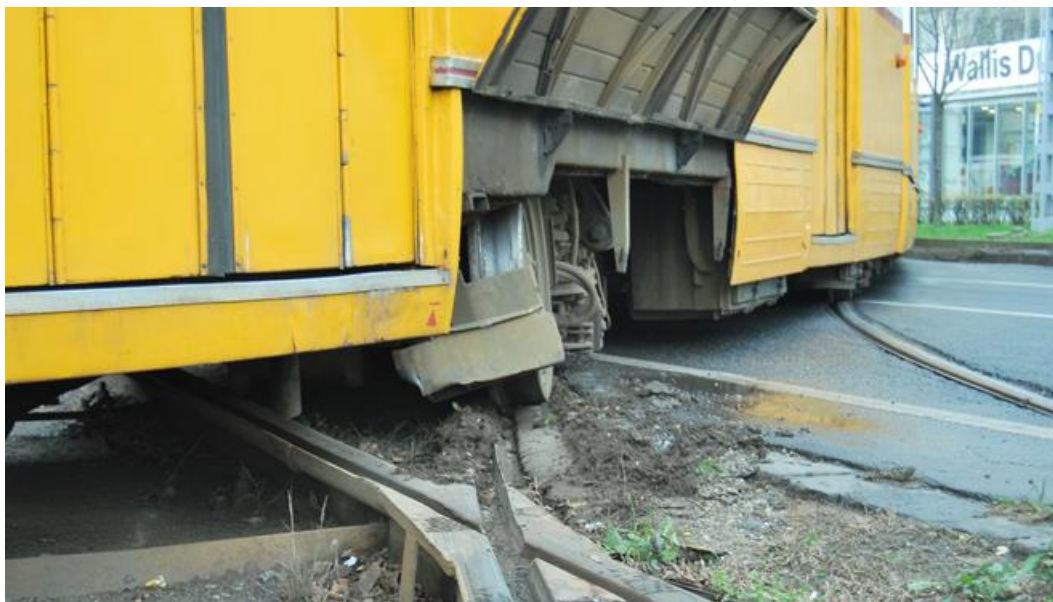
4. ábra: A megrongálódott jármű az eset helyszínén

A balesetben részes, 1432 pályaszámú jármű a siklás következtében kismértékben rongálódott.

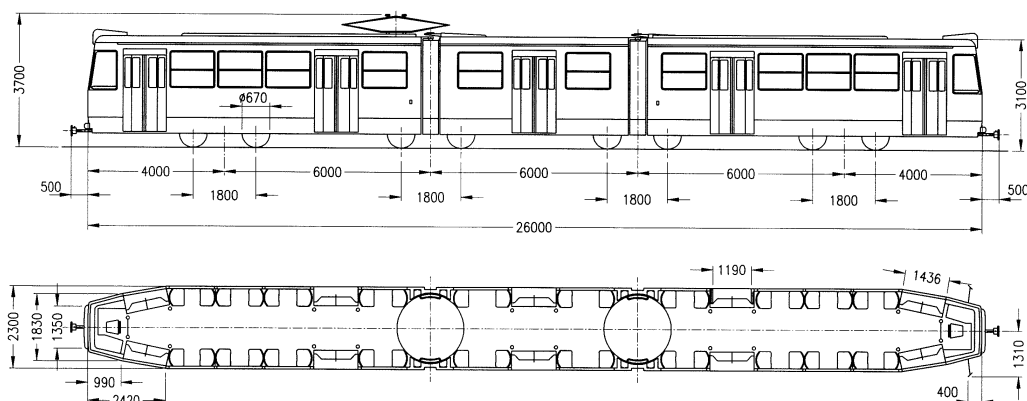
5. ábra: A siklott jármű jellegrajza

| <b>Vonathossz</b> | 52 m |
| <b>Elegytömeg</b> | 68 t |

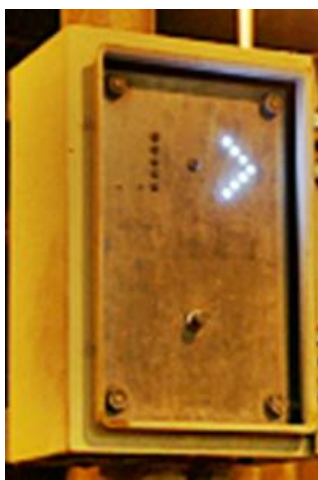
6. ábra: A kezelődoboz

A váltót nyomógommbal lehetett állítani három különböző helyről. Egy nyomógomb volt található a Ferencváros vasútállomás megállóhely táblánál, egy a peronsziget végénél, illetve további egy nyomógomb a Könyves Kálmán krt. kocsiszín felőli oldalán. Az állítógombok a 6. ábrán látható lezáratlan szekrényekben voltak.

Annak érdekében, hogy haladó jármű alatt a váltót ne lehessen átállítani, a váltó-állító berendezést elektromos „retesszel” látták el, amely aktív állapotában a váltó-állító áramkört jelfogók segítségével megszakítja, azonban mechanikusan a váltó átállítását nem gátolja meg. A reteszt a haladó jármű áramszedője aktiválta ún. lazavezetéken keresztül. (A reteszelt állapotot a kezelőszekrényben elhelyezett ún. „Reteszfény” jelezte.)

A berendezés kettő áramszedőt volt képes beszámolni. Ennek megfelelően a reteszelés már az első áramszedő beszámlálásakor megvalósult, s üzemszerűen az csak az utolsó áramszedő kiszámlálásakor oldódott. Kiszámláló lazavezeték a váltón túl két helyen volt található, egy a váltó kitérő, kocsiszínbe vezető ágában a Könyves Kálmán krt. külső sávja fölött, egy pedig a váltó egyenes ágában a váltó csúcsától 45 m-re található. Ezek helye úgy volt megválasztva, hogy a távolságuk a váltótól több volt, mint az erre közlekedő járművek hossza, azonban kevesebb, mint a balesetben érintett, két járműszerelvénnyel összekapcsolásából keletkezett egység.

Az eset helyszínén telepített váltóállító berendezést az NKH által UVH/VF/145/13/2013. számon engedélyezett rekonstrukciós munkálatok keretén belül korszerűbb szánszerkezetes és rádiófrekvenciás váltó-állítóberendezéssel és foglaltság érzékeléssel szerelték fel.

Az új berendezés a kocsiszín kiágazási váltóját, illetve a közúti forgalom szabályozását végző, újonnan telepített jelzőlámpa rendszert egyaránt vezérli. A váltó alapállása az egyenes. A váltó állítása és a szerelvények beszámlálása szánszerkezetéről történik, a korábbi állítógombok megszüntetésre kerültek. Amennyiben a szánszerkezetéről a bejelentkezés hatástalannak bizonyul, a beszámlálást sínáramkör végzi. Bejelentkezést követően a váltó nem állítható, ezt a váltójelzőn megjelenő sárga fény jelzi. A váltó mindaddig nem állítható, míg a jármű a közbenső részen elhelyezett inductív kiszámlálási pont fölött el nem halad.
