KÖZLEKEDÉSBIZTONSÁGI  
SZERVEZET

# **ZÁRÓJELENTÉS**

**2013-394-5**

**Jelzőmeghaladás**

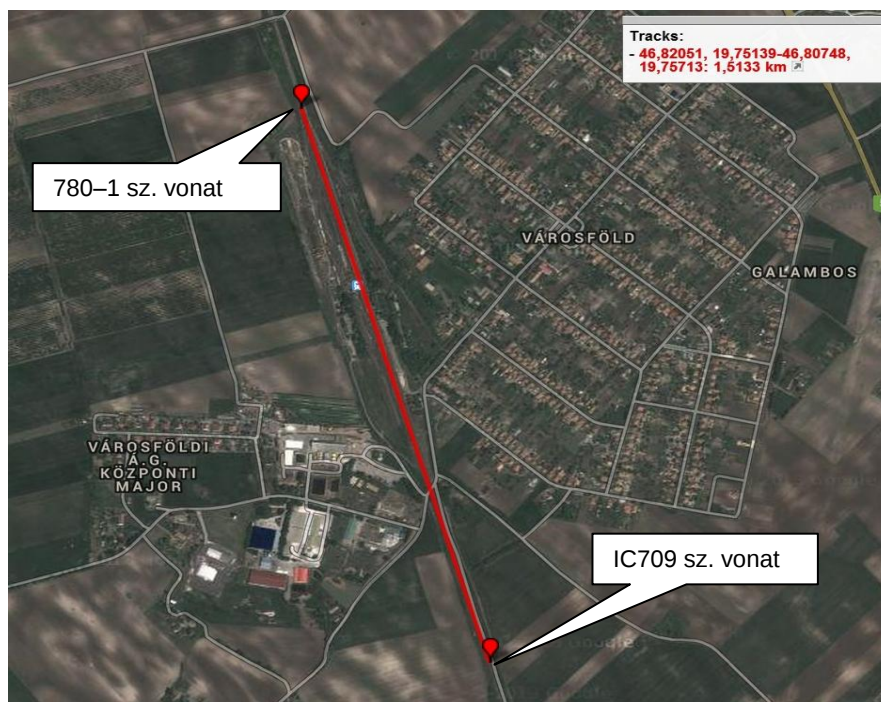
7. ábra: 780 és az IC709 vonatok az eset utáni megállási helyzetük  
(kép forrása: GPS Visualizer.com/calculators)

Az eset következtében személyi sérülés nem történt, közvetlen életveszély a másik vonat helyzete (1513 méteres távolság a megállás után), valamint a bejáratí jelző időbeni visszavétele miatt nem alakult ki. (7. ábra)

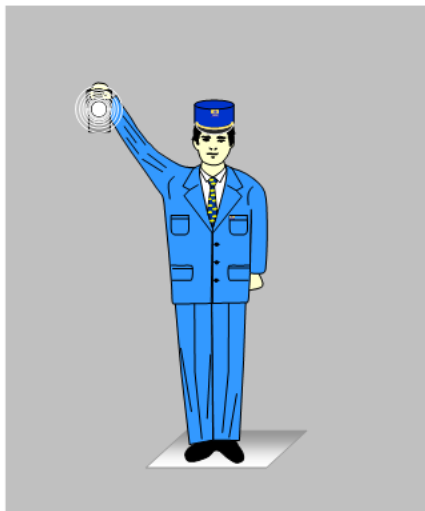
**9. ábra: Indulásra készen jelzés (kép forrása: F1. sz. Jelzési Utasítás)**

„Nappal az egyik kar, sötétben a fehér fényű jelzőlámpa magasan tartva. A személyszállító vonatoknál szolgálatot teljesítő vezető jegyvizsgáló a jelzést nappal kör alakú mindkét oldalán zöld szegélyű, közepén fehér színű kézi jelzőtárcsával köteles adni.”
