# **ZÁRÓJELENTÉS**

**2013-821-5**

## **VASÚTI BALESET**

**Szenta állomás  
2013. szeptember 29.**

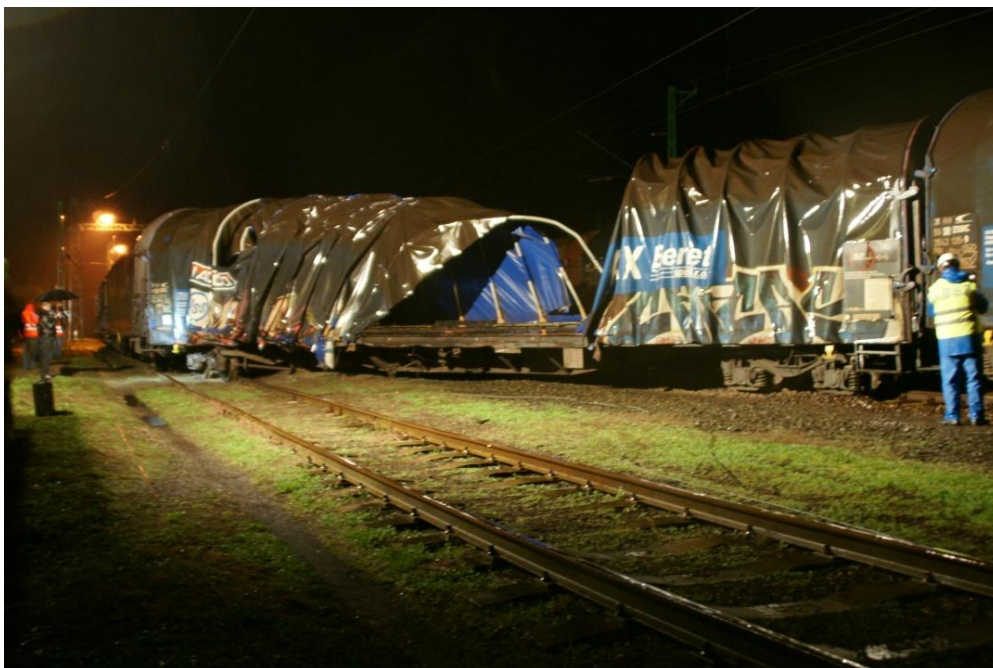
3. ábra Az aláváltás helye a vonatban megállás után

A vontatott vasúti járművekben jelentős anyagi kár keletkezett. Öt kocsí kisíklott, ezek közül háromnak az ütköző és kapcsolószerkezetei megrongálódtak.

Szentá állomás I. sz. vágánya 100 méter hosszban megrongálódtott, az E-jelű kijáratí jelző kidőlt, két felsővezeték tartó oszlop kidőlt és a felsővezeteki hálózat leszakadt, egy térvilágítási oszlop kidőlt.

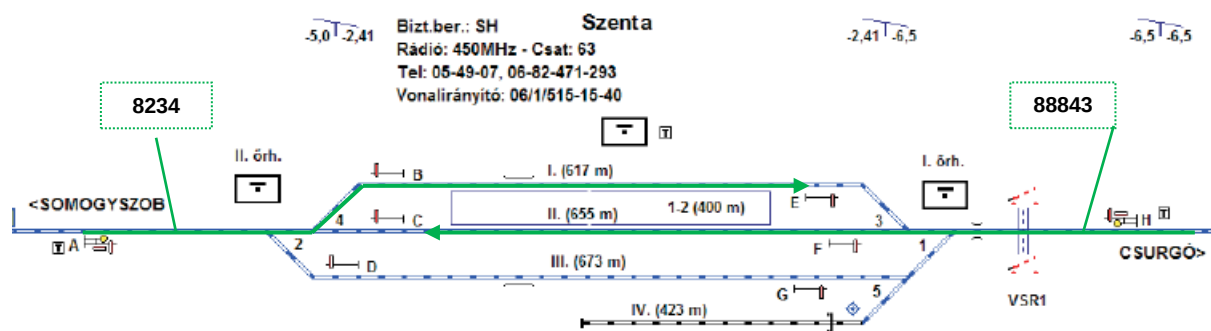
4. ábra A tervezett vonattalálkozás

A két vonat találkozását Szentá állomáson kellett lebonyolítani. A vonatok Szentá állomásig tartó útjának menettartamát és a 3 perces állomási időközt figyelembe véve a vonattalálkozás utasításszerű lebonyolítására a rendelkezésre álló idő elegendő volt.

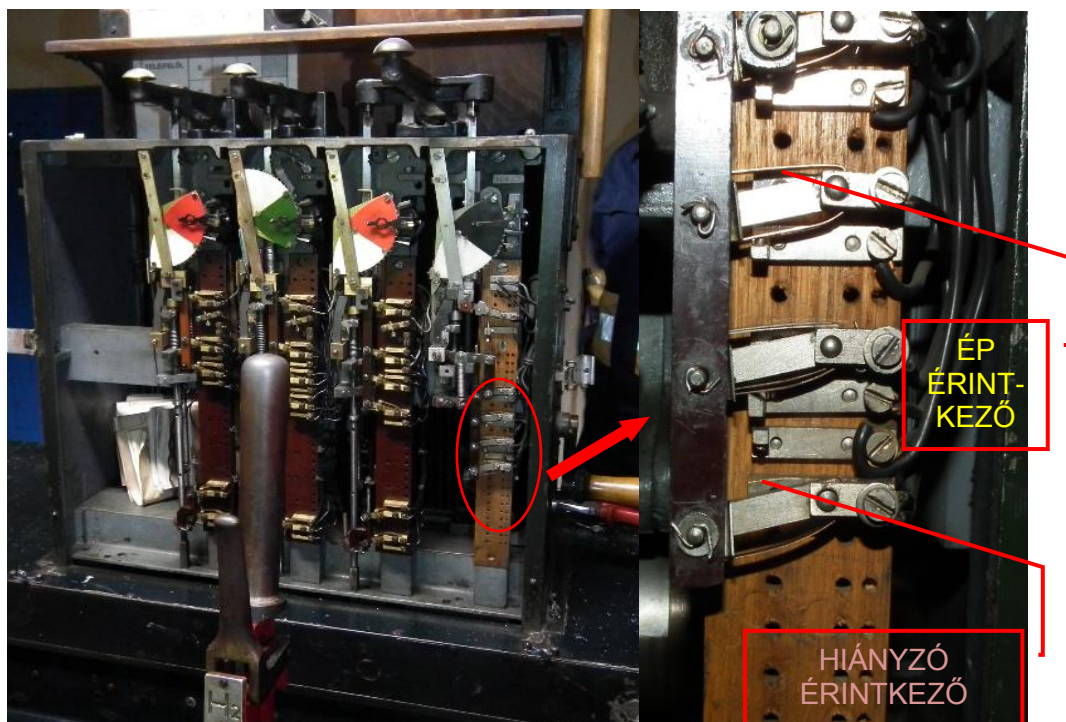
**5. ábra Az állítóközponti berendezés az esemény bekövetkezésekor**

Az esemény bekövetkezésekor a váltókezelő a bejáratú jelzőt visszaállította Megállj!-állásba még mielőtt a vonat utolsó tengelye lehaladt volna a szigeteltsínről. A szigeteltsín-jelfogónak ekkor nem lett volna szabad fehérre változnia, amellyel megakadályozta volna a további kezeléseket, azonban épp a fent ismertetett érintkező törése miatt a helytelen működés bekövetkezett.

Ezt a hibát csak abban az esetben lehet felfedezni, ha a berendezés kezelésével megbízott személy a bejáratú jelzőt ideje korán visszaveszi „Megállj!”-állásba. Ebben az esetben, mivel utasításellenes tevékenységet végzett, nem érdekelt a hiba bejelentésében, úgyhogy ez csak a következő biztosítóberendezési fenntartás alkalmával derül ki.

A blokkszekrény kinyitása után az egyik érintkezőt törött állapotban találta a Vb, az érintkezőről letört darab az elzáró szekrényben volt leesve.
