*Investigación del accidente  
nº 0007/2009 ocurrido el 30.01.2009*

*Informe Final*

INFORME FINAL SOBRE LA INVESTIGACIÓN  
DEL ACCIDENTE FERROVIARIO Nº 0007/2009  
OCURRIDO EL DÍA 30.01.2009  
EN LA ESTACIÓN DE SODUPE

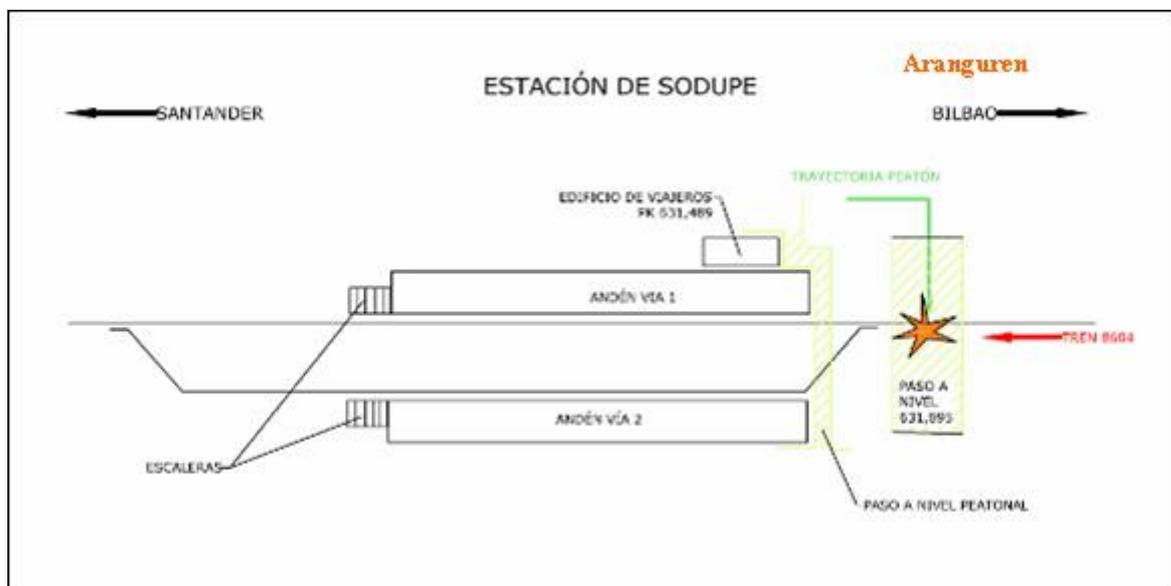
### Croquis del lugar del accidente

Lugar: Paso a Nivel Clase C, .P.K. 631,562, situado en la estación de Sodupe.

El tren de viajeros 8604 de Feve, procedente de Aranguren, arrolla a un hombre que cruza el paso a nivel, situado en el P.K. 631,562 de la estación de Sodupe, cuando las barreras estaban bajadas y las señales acústicas y luminosas en funcionamiento. Según la declaración del maquinista, poco antes de llegar al paso a nivel, hace uso del silbato y observa a una persona que cruza corriendo la vía (de derecha a izquierda, sentido de la marcha), con la intención de hacerlo antes de la llegada del tren. El maquinista vuelve a hacer uso del silbato y acciona el freno de emergencia pero no puede evitar el arrollamiento.

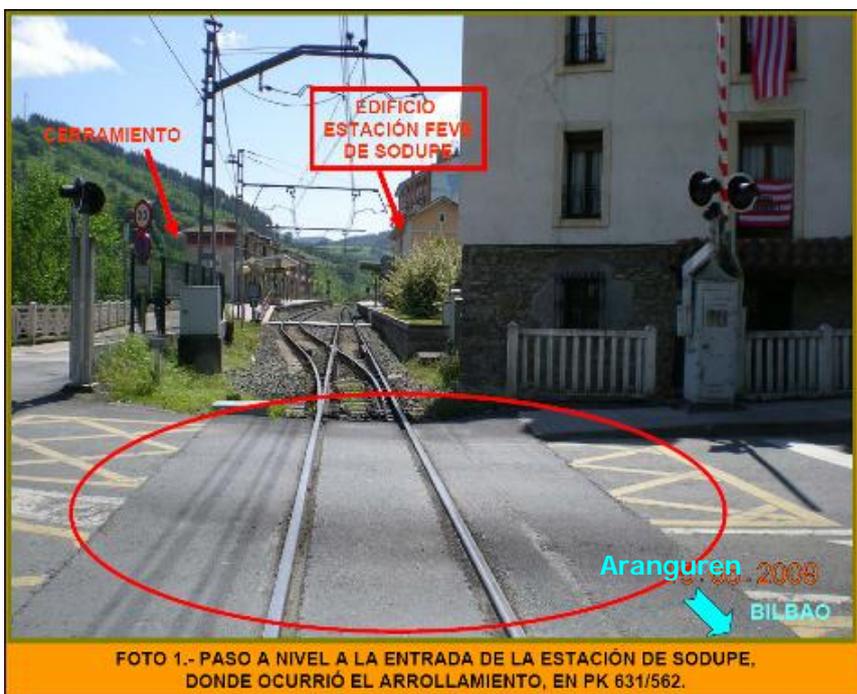
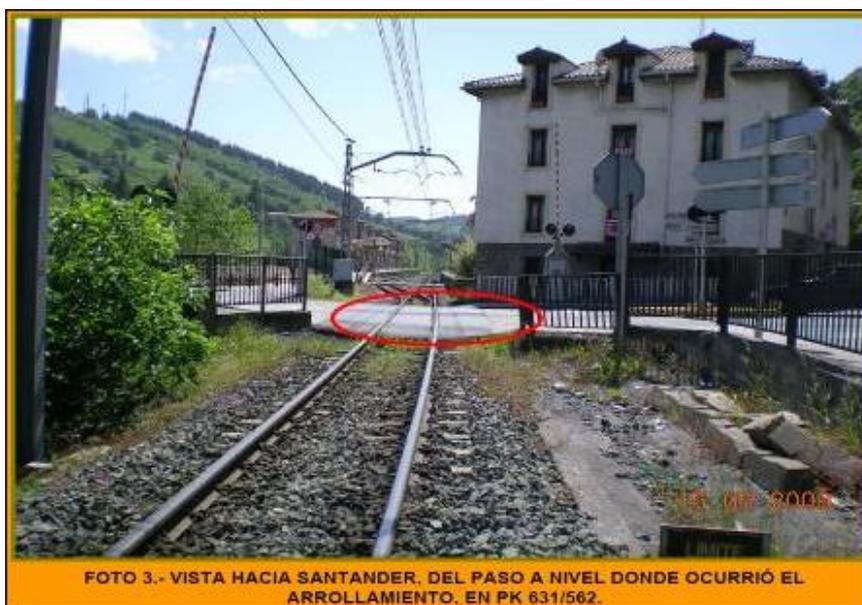
- Paso a nivel

Paso a nivel nº 0168, denominado *Sodupe*. Está dotado de semibarreras enclavadas, señales acústicas y luminosas y zona peatonal. El pavimento es de asfalto. Los elementos de protección se sitúan a ambos lados del paso a nivel.

Tipo de protección: clase C.

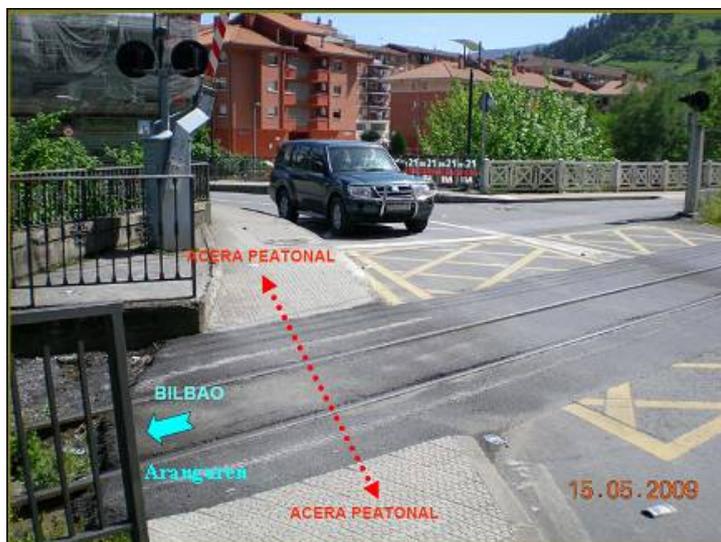
El paso a nivel se encuentra en el casco urbano de Sodupe, en un tramo de trazado recto y buena visibilidad.

El día de la inspección del lugar del accidente se observa que es un paso muy transitado y que los peatones cruzan aún cuando el paso a nivel está protegido.

El paso, que está dotado de zona peatonal, es cruzado a nivel por la carretera foral BI-504, de Sodupe a Gordejuela.
