**DZELZCEĻA AVĀRIJAS**  
**IZMEKLĒŠANAS NOBEIGUMA PĀRSKATS**  
**Nr.1/2010**

**Kravas vilciena sadursme ar dzelzceļa**  
**celtni KDE 2009.gada 16.decembrī**  
**ceļa posmā Indra – valsts robeža**

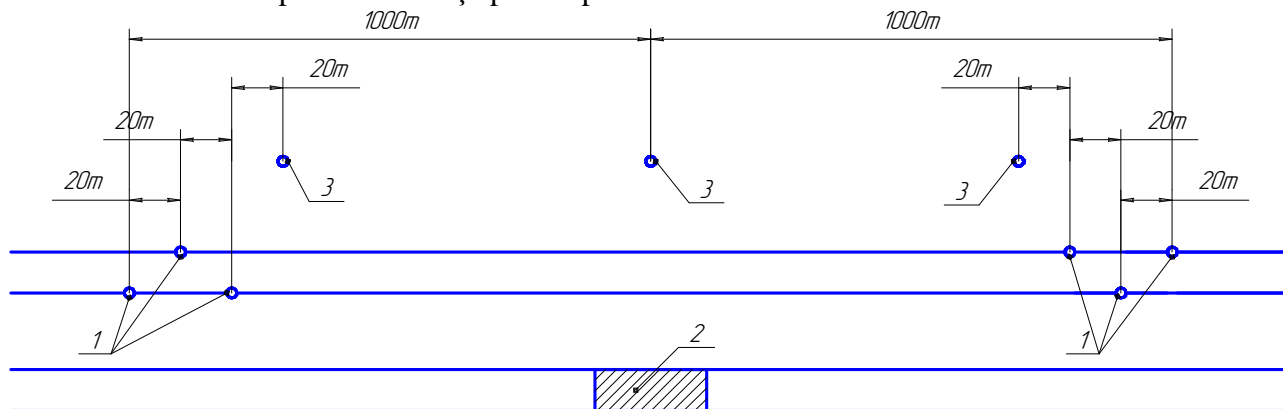
3. att. Darba vietas ierobežošana

Papildus minētajiem Ministru kabineta noteikumiem jāievēro valsts a/s „Latvijas dzelzceļš” 1996. gada 10. oktobra instrukcijas C-002 „Instrukcija par vilcienu kustības drošības nodrošināšanu, veicot ceļa darbus” 2.27. un 2.28. apakšpunkts, kuru prasības ir šādas: „Ja uz divceļu dzelzceļa līnijas mašīnas veic darbu, saistītus ar mašīnu daļu izvirkzīšanu ārpus ritekļu gabarīta blakusceļa virzienā, vai no pusvagoniem caur lūkām tiek izkrauts balasts, tad blakus ceļš darba iecirknī no abām pusēm jānorobežo ar apstāšanās signāliem. Visiem vilcieniem, kas kursē pa blakus ceļu, tiek izdoti brīdinājumi. Pie ceļa mašīnas, kuras daļas strādājot izvirkzās ārpus ritekļu gabarīta blakusceļa virzienā, jāatrodas signālisti ar sarkanu signālu. Blakusceļa norobežošanu ar apstāšanās signāliem veic speciāli nozīmēti signālisti, kuri 1000 metru attālumā no ceļa mašīnas vai saimnieciskā vilciena izvieto trīs petardes un, atējot 20 metrus no petardēm uz darba vietas pusi, rāda sarkano signālu vilciena iespējamās tuvošanās virzienā.....”. Darba vietas ierobežošanas piemērs divceļu posmā parādīts 3. attēlā.

1. – petardes; 2. – darba vieta; 3. – signālists ar rokas sarkano signālu.

Avārijas dienā SIA RKF „Transceltnieks” darbinieki nebija nodrošinājuši augstāk minēto normatīvo aktu prasību ievērošanu. Tas liecina, ka SIA RKF „Transceltnieks” nebija pienācīgi veicis satiksmes drošības iekšējā uzraudzības sistēmas ievērošanu un kontroli, lai nodrošinātu komercsabiedrības darbību dzelzceļa nozarē saskaņā ar drošības prasībām. **(Ieteikums Nr. 2010-1).**
