Zpráva o výsledcích šetření příčin a okolností vzniku mimořádné události

Střetnutí silničního vozidla s vlakem R 885 na železničním přejezdu v km
89,164 mezi stanicemi Krnov – Skrochovice, dráha celostátní Ostrava
Svinov – Krnov (trať 307A)

Investigation Report of Railway Accident

Level crossing accident of fast train No. 885 and a passenger car
between Krnov and Skrochovice stations

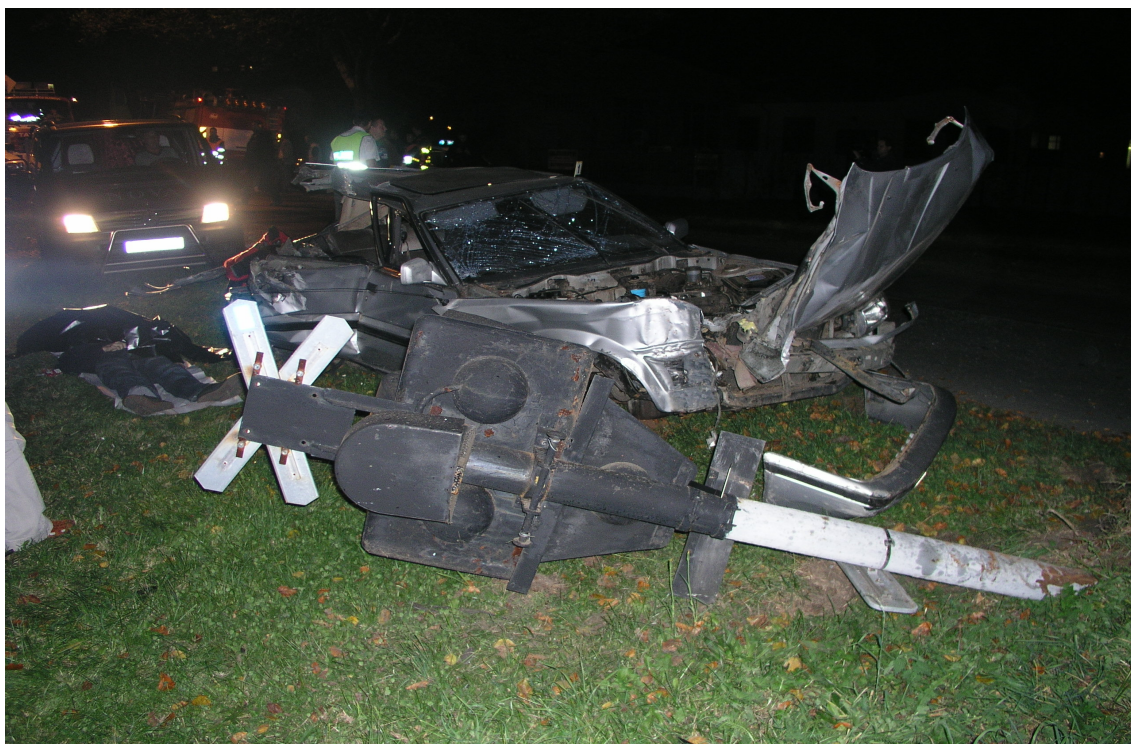
Foto 1 – pohled na vyvrácený výstražník po MU

Náklady na opravu a zprovoznění ŽP ve výši 95 999,- Kč.

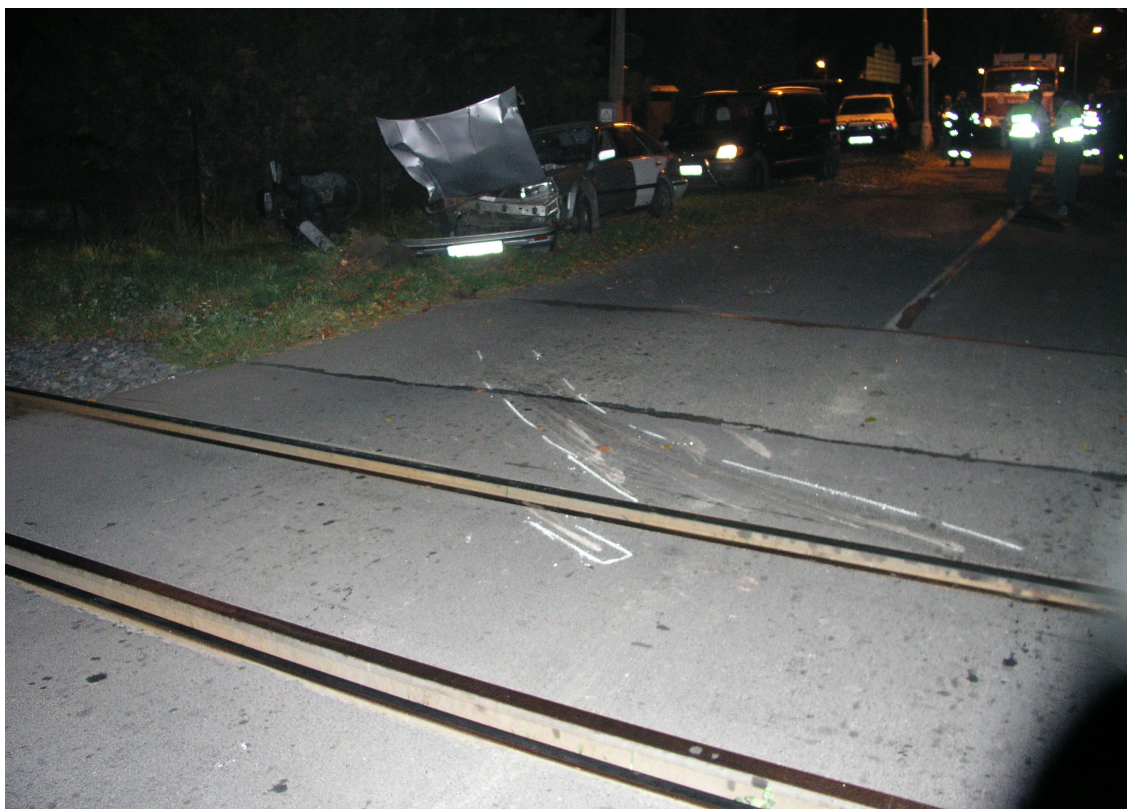
Foto 2: pohled na stopy zanechané automobilem na přejezdové komunikaci.
