**Drážní inspekce**  
The Rail Safety Inspection Office

## **Zpráva o výsledcích šetření příčin a okolností vzniku mimořádné události**

Střetnutí vlaku Lv 73880 se stojícím a hořícím silničním motorovým  
vozidlem na železničním přejezdu v km 33,243 dráhy železniční,  
celostátní Horní Lideč st. hr. – Hranice na Moravě, v traťovém úseku  
Jablůnka – Valašské Meziříčí (trať 308)

### **Investigation Report of Railway Accident**

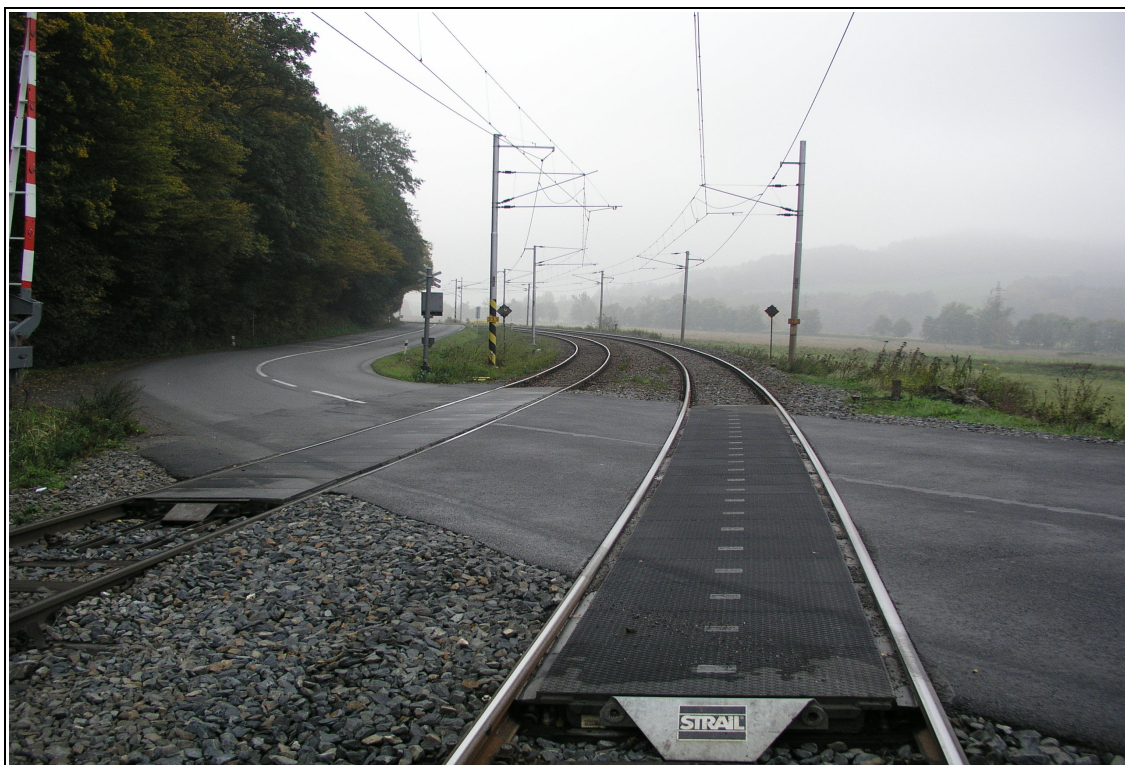
*Foto 1: Pohled na ŽP v km 33,243 a pozemní komunikaci I. třídy č. 57 vedoucí od Vsetína (obce Jablůnka)*

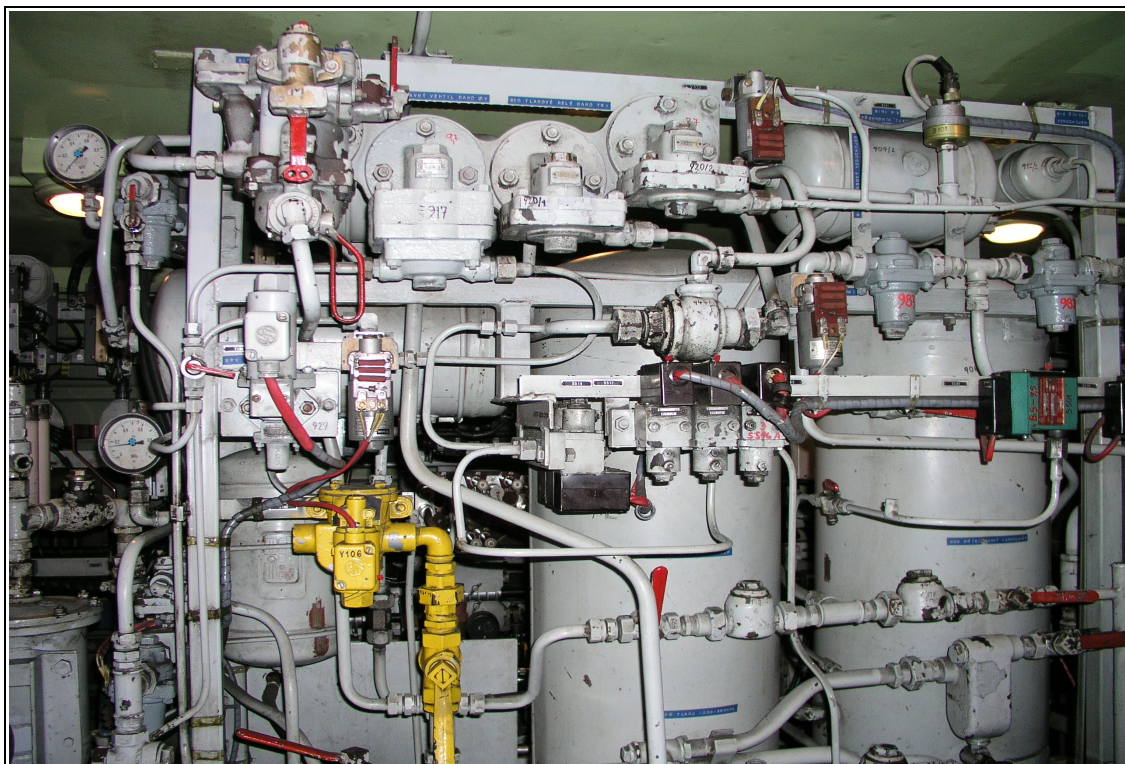
*Foto 2: Pohled na vzduchový panel HDV řady 163. Uzavírací kohout č. 976/5 (rubos/litina) se nachází v levé střední části snímku v uzavřené poloze*
