Drážní inspekce
The Rail Safety Inspection Office

Zpráva o výsledcích šetření příčin a okolností vzniku mimořádné události

Srážka drážních vozidel – tramvaje linky č. 5, kurz 402, s tramvají linky č. 5, kurz 201, v km 6,911⁵ dráhy tramvajové „Dopravní podnik Ostrava a.s.“, v traťovém úseku Budišovice, Zátíší – Vřesinská.

Frontal collision of tram No. 5 with another tram No. 5 in Ostrava
between Poruba koupaliste – Vřesina stops
(tramway accident)

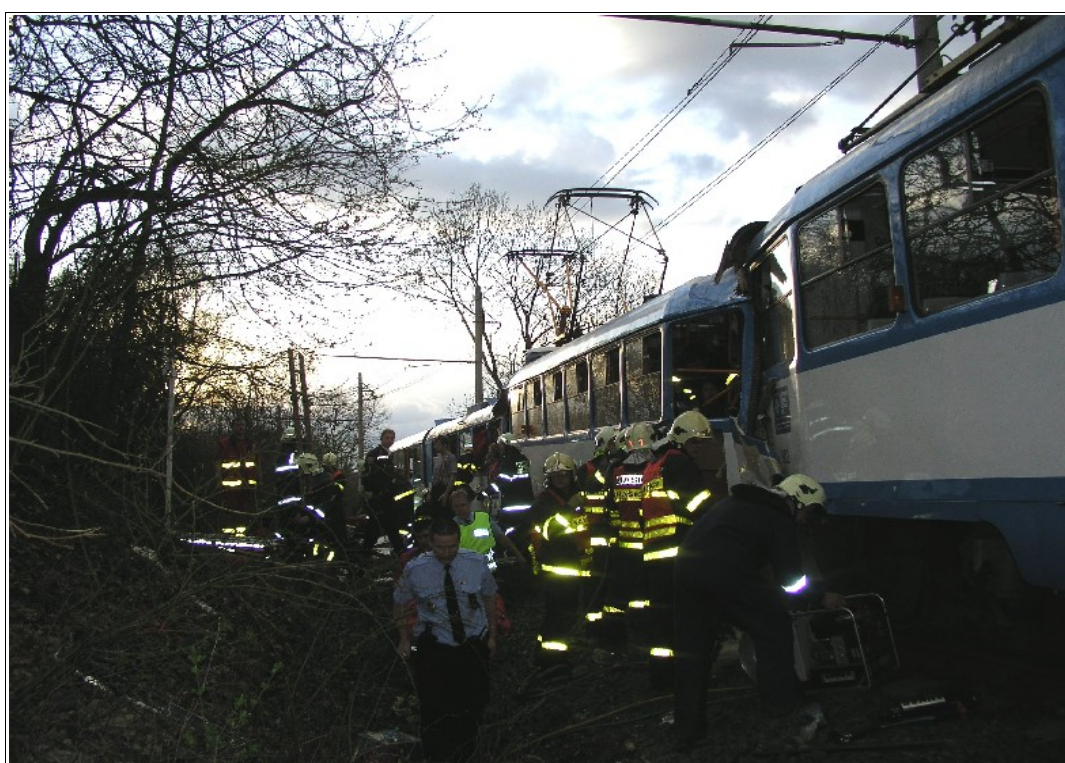
Foto 1: Celkový pohled na místo mimořádné události – km 6,911⁵ tramvajové trati Budišovice, Zátíší - Vřesinská

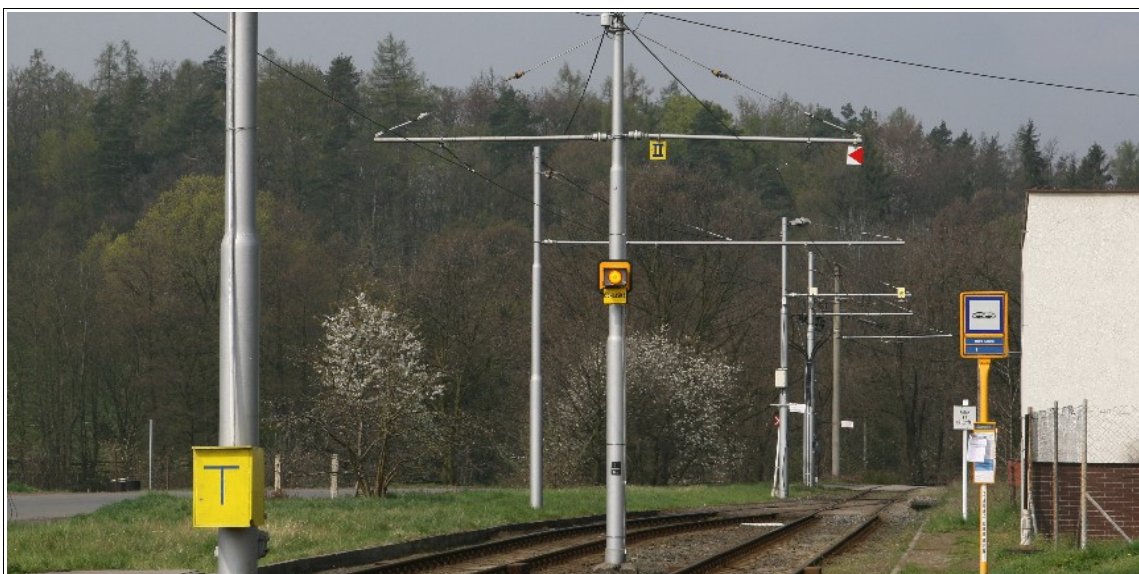
Foto 2: Výstražné světlo umístěné ve výhybně Dolní Lhota směrem k začátku trati (Budišovice, Zátíší). V popředí na snímku je zdokumentována žlutá uzamykatelná skříňka, v níž je umístěn telefonní přístroj služebního traťového telefonu.

- „Ve výhybně upozorňuje na povinnost dbát zvýšené pozornosti na křižování výstražné světlo oranžové barvy (viz obr. 2, 3). Po uskutečnění odhlášky a potvrzení další jízdy traťovým dispečerem stanoviště Vřesinská, vypíná řidič tramvajového vlaku toto výstražné světlo pomocí rádiového vysílače a následně vjíždí do jednokolejného úseku. Rádiový ovladač výstražných světel obdrží řidiči tramvajových vlaků od traťového dispečera stanoviště Vřesinská, a to před vjezdem na jednokolejnou trať. Pro každý směr jízdy je nastavena jedna rádiová frekvence. Označení příslušné frekvence (I, II) je uvedeno na štítku vedle výstražného světla.“

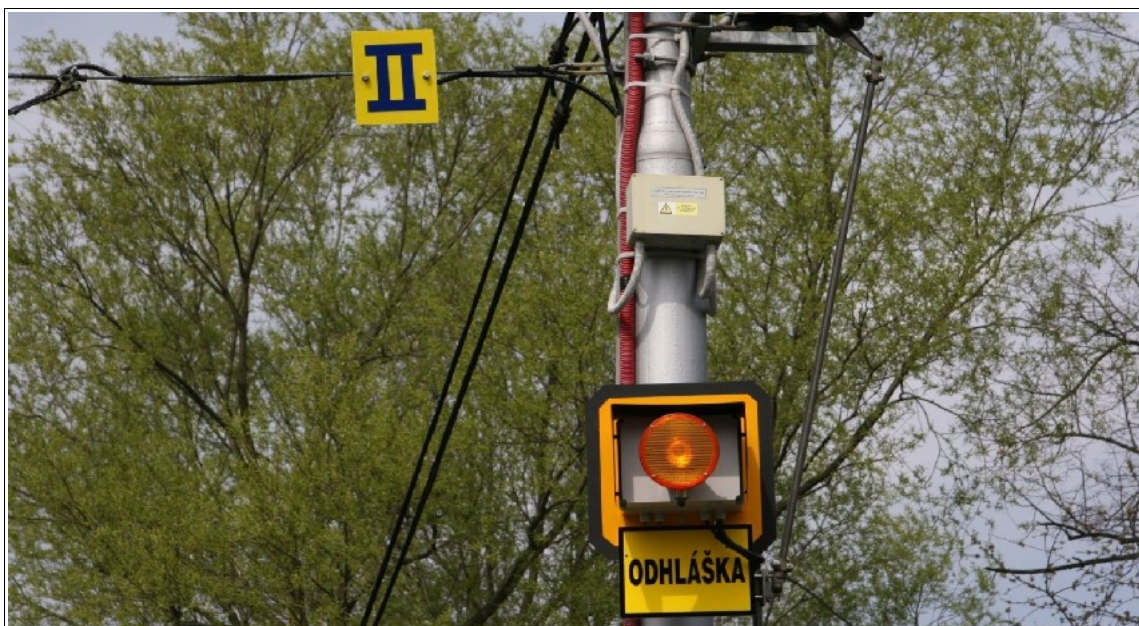
Foto 3: Výstražné světlo umístěné ve výhybně Vřesina směrem k začátku trati (Budišovice, Zátíší). Ze snímku je rovněž dobře patrné označení příslušné rádiové frekvence pro radiový ovladač, prostřednictvím něhož řidič tramvajového vlaku vypíná po provedení odhlášky výstražné světlo.

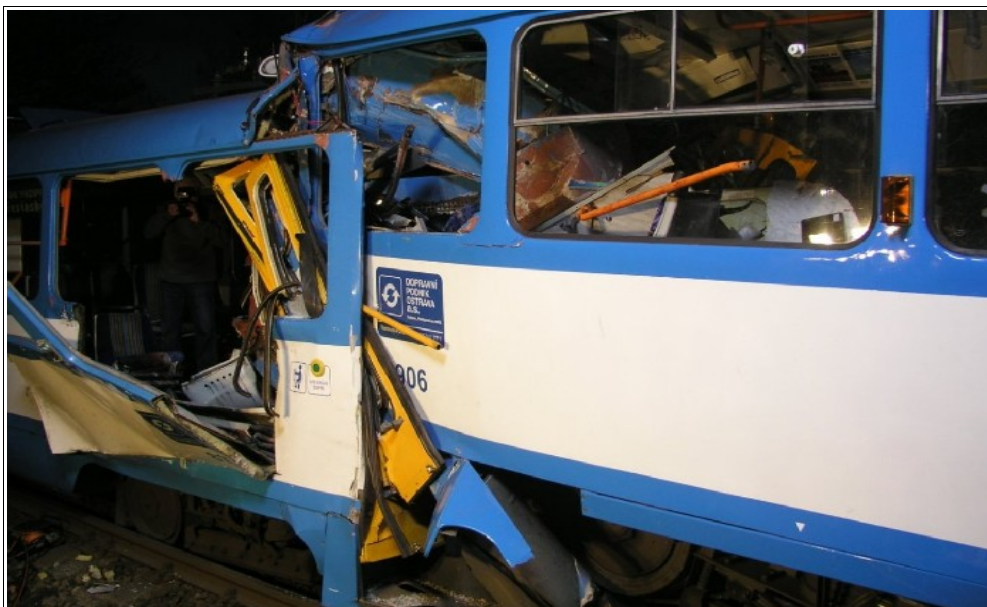
Foto 4: Konečné postavení DV MTV typů T3SU-CS, ev. č. 906 (linka č. 5, kurz 201) a K2G, ev. č. 810 (linka č. 5, kurz 402) po mimořádné události. Snímky dokumentují totální destrukci předních čel DV a rozsáhlé poškození vozových skříní zúčastněných tramvají.

Kvalifikovaný odhad škody vzniklé na DV MTV typu K2G, ev. č. 810, stanovila komise odborně způsobilých osob provozovatele na 960 tis. Kč. V době zpracování závěrečné zprávy nebylo vzhledem k rozsahu poškození předního článku DV rozhodnuto, zda-li předmětné DV bude opraveno nebo likvidováno. Z výše uvedeného vyplývá, že provozovatel skutečnou výši škody nevyčíslil.

Kvalifikovaný odhad škody vzniklé na DV MTV typu T3-SUCS, ev. č. 906, stanovila komise odborně způsobilých osob provozovatele na 1 200 tis. Kč. Na základě rozsahu poškození dopravce rozhodl o fyzické likvidaci DV, která byla provedena v červnu 2008.

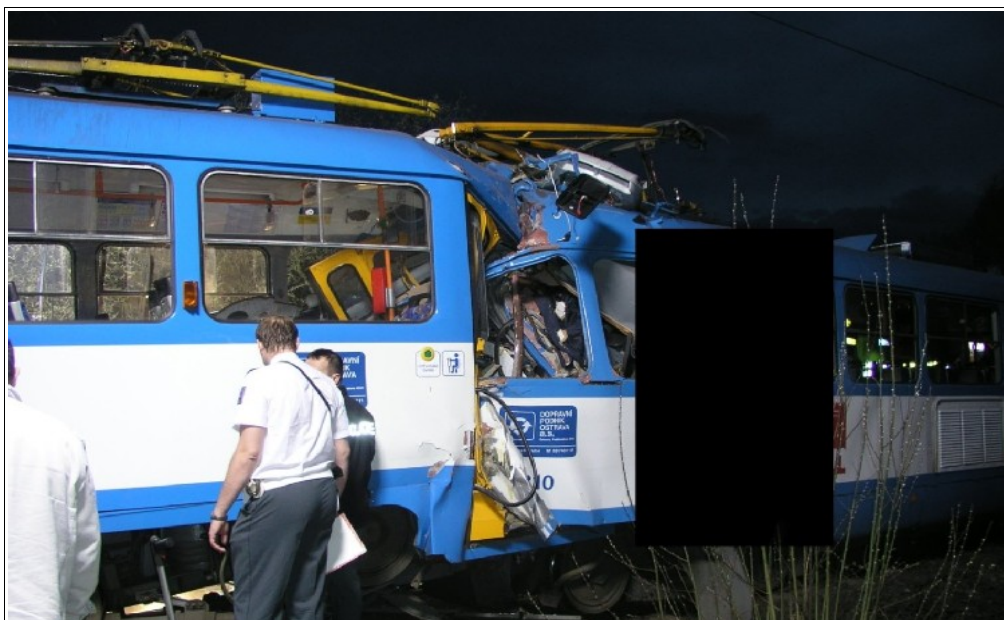
Foto 5: Konečné postavení DV MTV typů T3SU-CS, ev. č. 906 (linka č. 5, kurz 201) a K2G, ev. č. 810 (linka č. 5, kurz 402) po mimořádné události. Snímky dokumentují totální destrukci předních čel DV a rozsáhlé poškození vozových skříní zúčastněných tramvají.

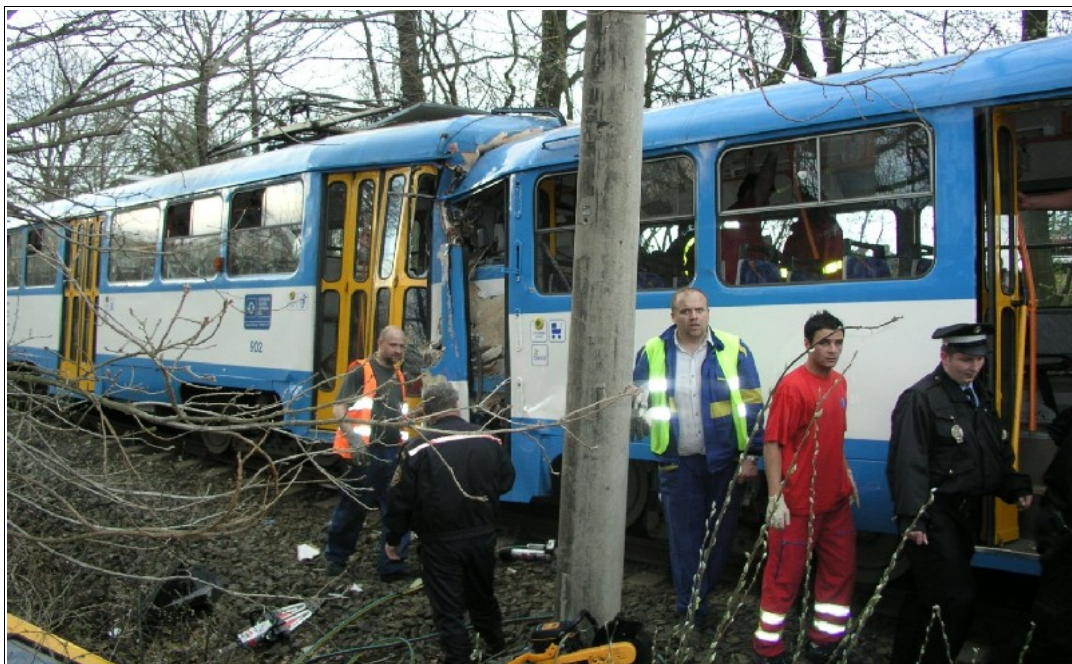
Foto 6: Konečné postavení DV tramvajového vlaku linky č. 5, kurz 201, sestávajícího z DV MTV typu T3SU-CS, ev. č. 906 (řídící) a ev. č. 902 (řízený) po mimořádné události. Z fotografie je patrné zaklínění DV způsobené najetím řízeného DV na řídící DV vlivem kinetické energie řízeného DV.
