Zpráva o výsledcích šetření příčin a okolností vzniku mimořádné události

Střetnutí sunutého posunového dílu se silničním motorovým vozidlem na
železničním přejezdu v km 0,179 areálu vlečky UNEX, a. s., Uničov

Investigation Report of Railway Accident

Level crossing accident of shunting wagons with a passenger car
in km 0,179 of siding UNEX, a. s., Uničov

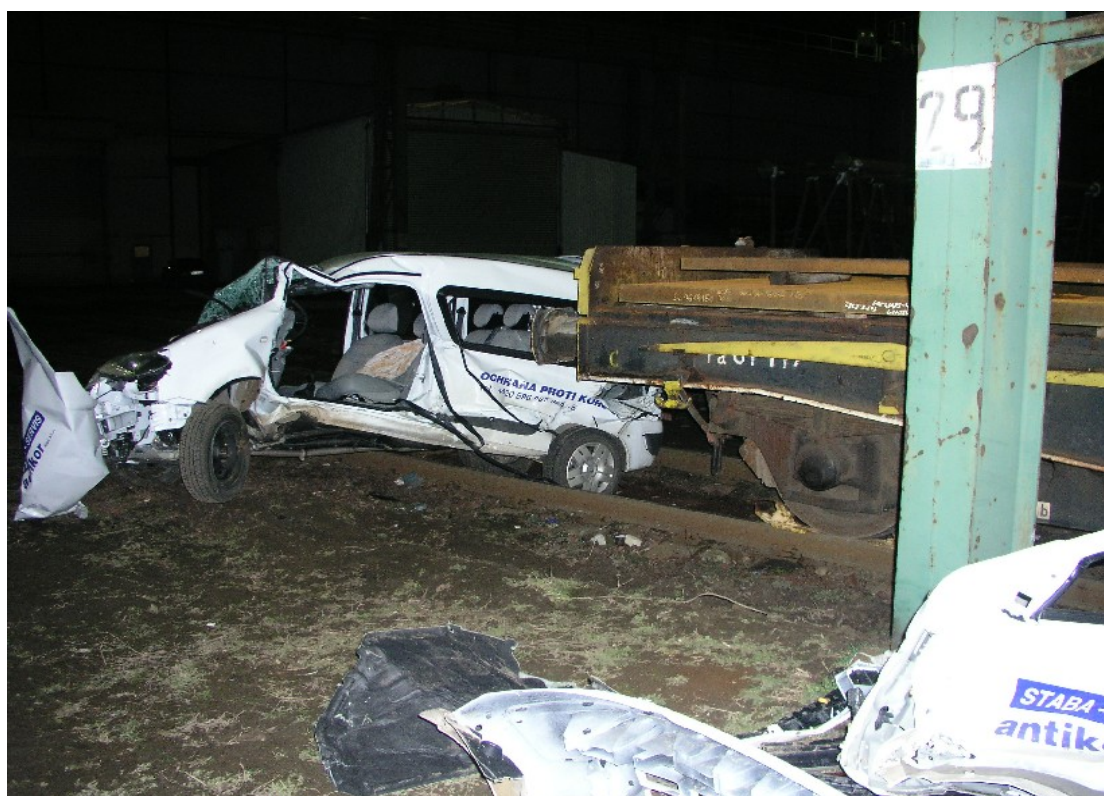
Foto 1: Pohled na místo zastavení sunutého posunového dílu

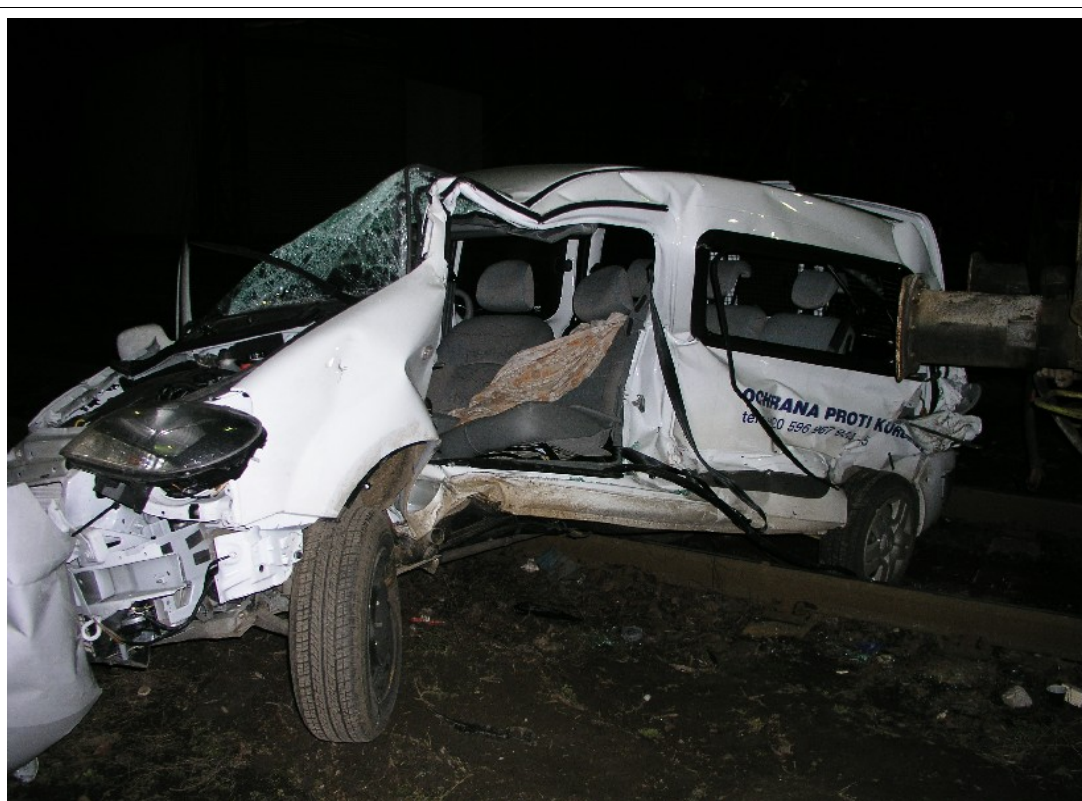
Na silničním motorovém vozidle zn. RENAULT Kangoo, r.z. 4T4 5695 (CZ) byla vzniklá škoda stanovena kvalifikovaným odhadem PČR ve výši 200.000,- Kč.

Foto 2: Pohled na poškozené silniční motorové vozidlo RENAULT Kangoo

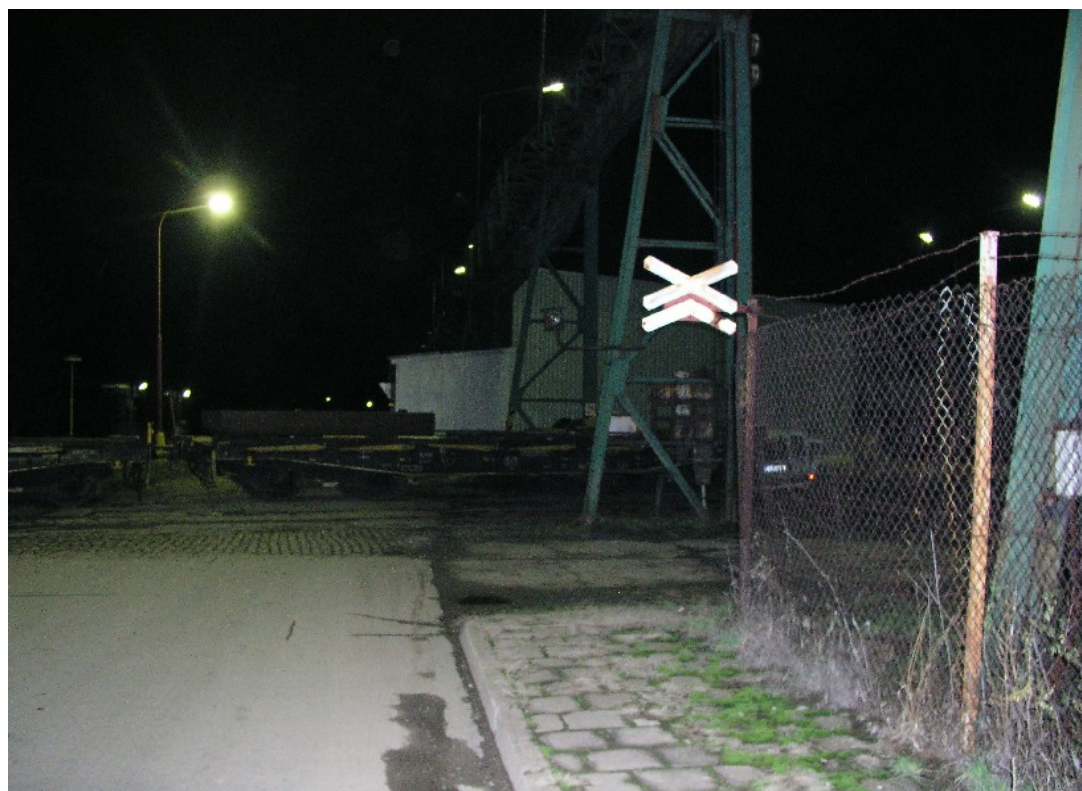
ŽP je pro uživatele pozemní komunikace označen a zabezpečen z obou směrů svislou

výstražnou dopravní značkou „Výstražný kříž pro železniční přejezd vícekolejný“ (A 32b) dle vyhlášky MDaS č. 30/2001 Sb., kterou se provádějí pravidla provozu na pozemních komunikacích.

Vzdálenost „Výstražného kříže“ od osy koleje je ve směru jízdy silničního motorového vozidla 11 m, z protisměru 12 m.

Foto 3: Pohled na označení a zabezpečení ŽP ze směru jízdy řidiče silničního motorového vozidla
