**Drážní inspekce**  
The Rail Safety Inspection Office

## **Zpráva o výsledcích šetření příčin a okolností vzniku mimořádné události**

### **Investigation Report of Railway Accident**

Collision of fast train No. 633 with an empty passenger train No. 9122  
in Čerčany station

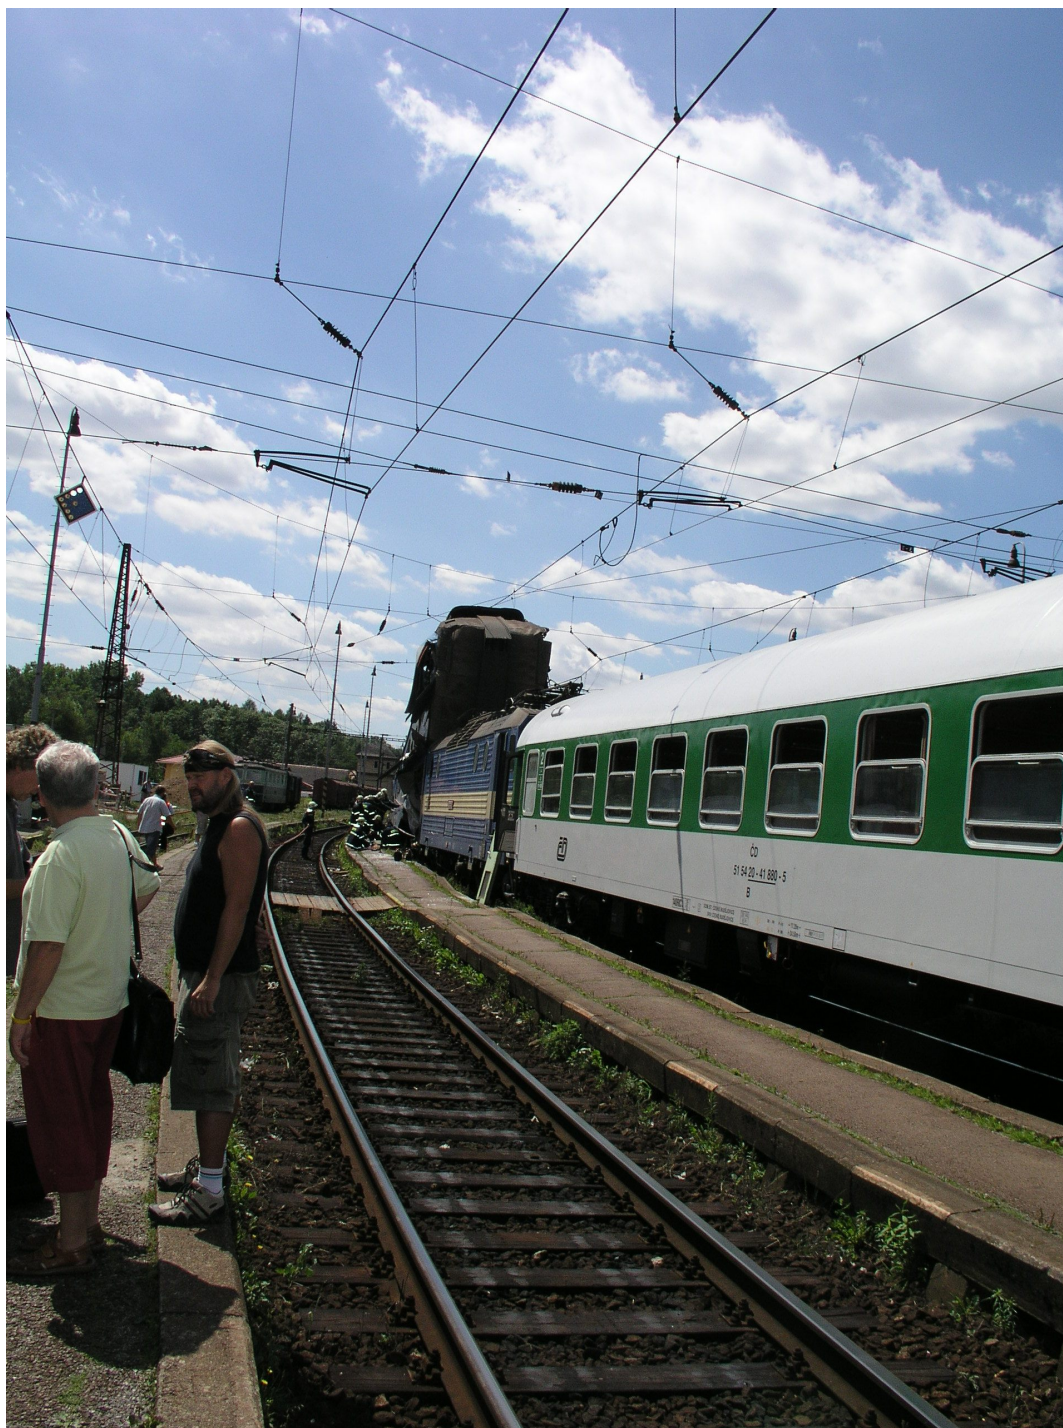
*Foto 1: Pohled ze směru jízdy vlaku R 633*

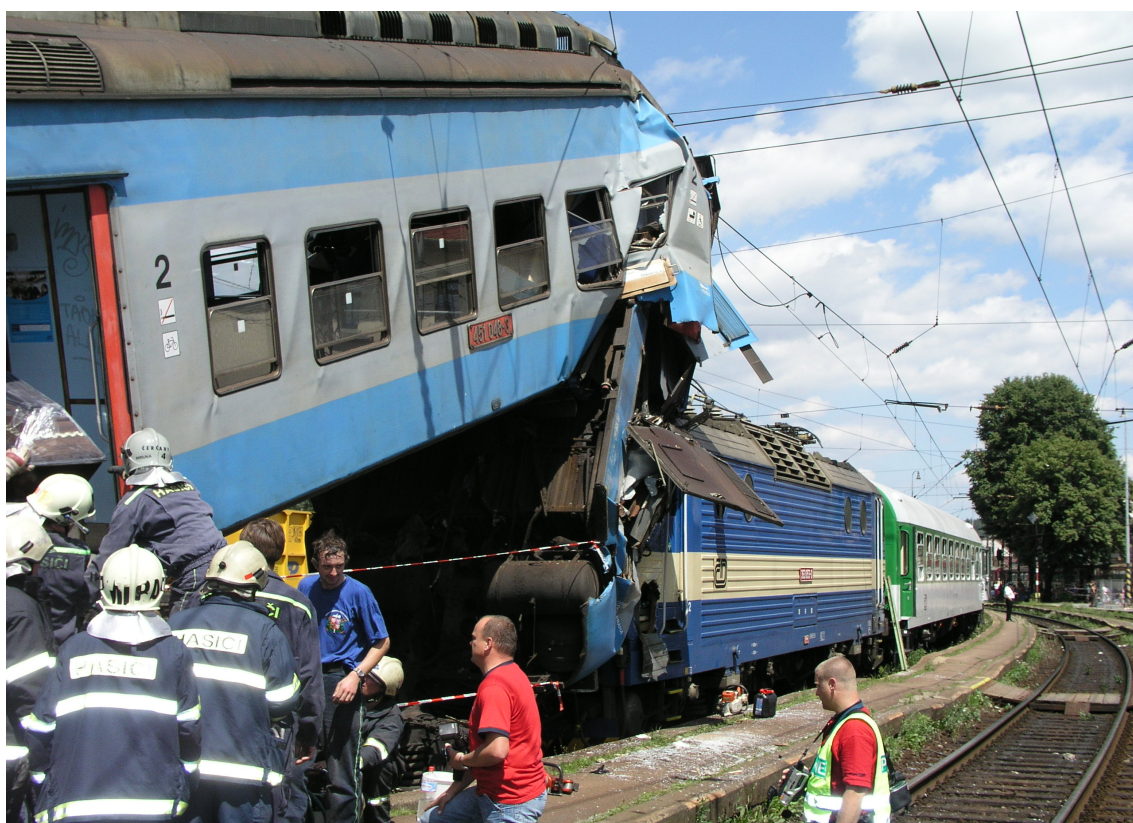
První staniční kolej má délku 689 m, z toho 350 metrů je v pravém oblouku (ve směru jízdy vlaku R 633). Čelo soupravy vlaku Os 9122 stálo v km 143,767, 2 metry za touto soupravou stála souprava vlaku Sv první násled 9119. Čelo vlaku R 633 po MU se nacházelo v km 143,754 (to je 13 m za místem srážky). Souprava vlaku Os 9122 byla nárazem posunuta o 12 metrů zpět. Čelo HD 451.048-3 bylo až po přední nástupní prostor demolováno, nárazem vystoupalo na střechu HDV 363.053-0, přední podvozek zůstal utržený na kolejích, celá souprava byla poškozena. Souprava vlaku Sv první násled 9119 byla nárazem posunuta o 10 m, nevykolejila, ale nárazem došlo k poškození spřáhlového ústrojí.

Foto 2: Postavení DV po srážce z levé strany jízdy r 633

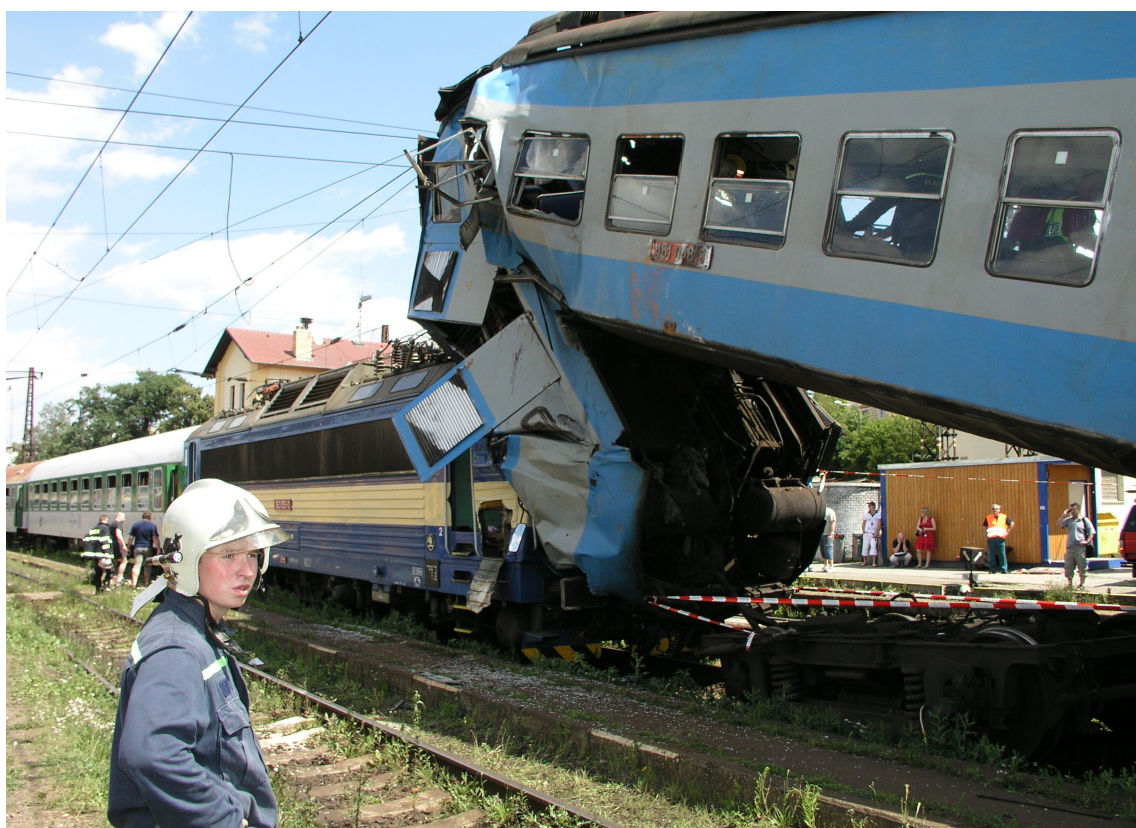
Foto 3: Postavení DV po srážce z pravé strany jízdy vlaku R 633

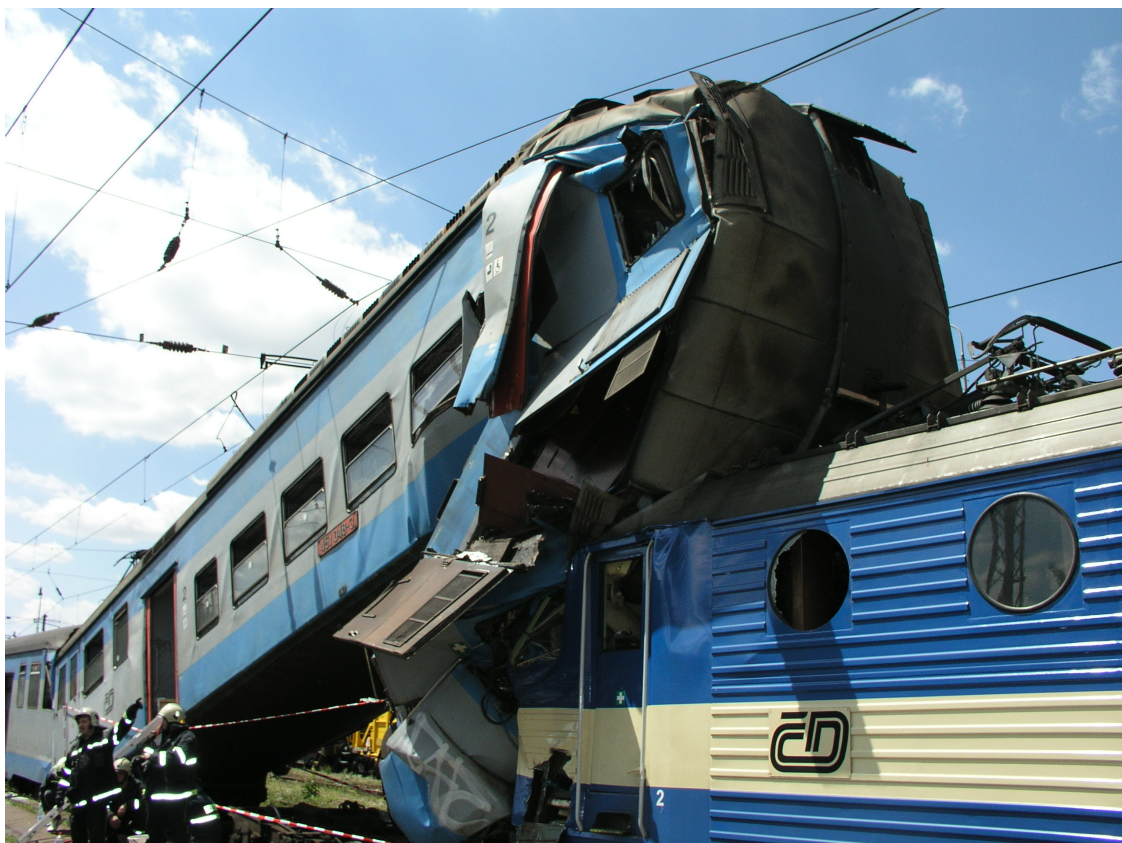
DV 451.048-3, 051.047-9, 051.048-7, 451.047-5, komisionální prohlídkou technického stavu dne 24. 07. 2007 v DKV Praha, PS Čerčany, byla škoda vyčíslena na 846 443,-Kč.

Foto 4: Deformované čelo HDV 451.048-3

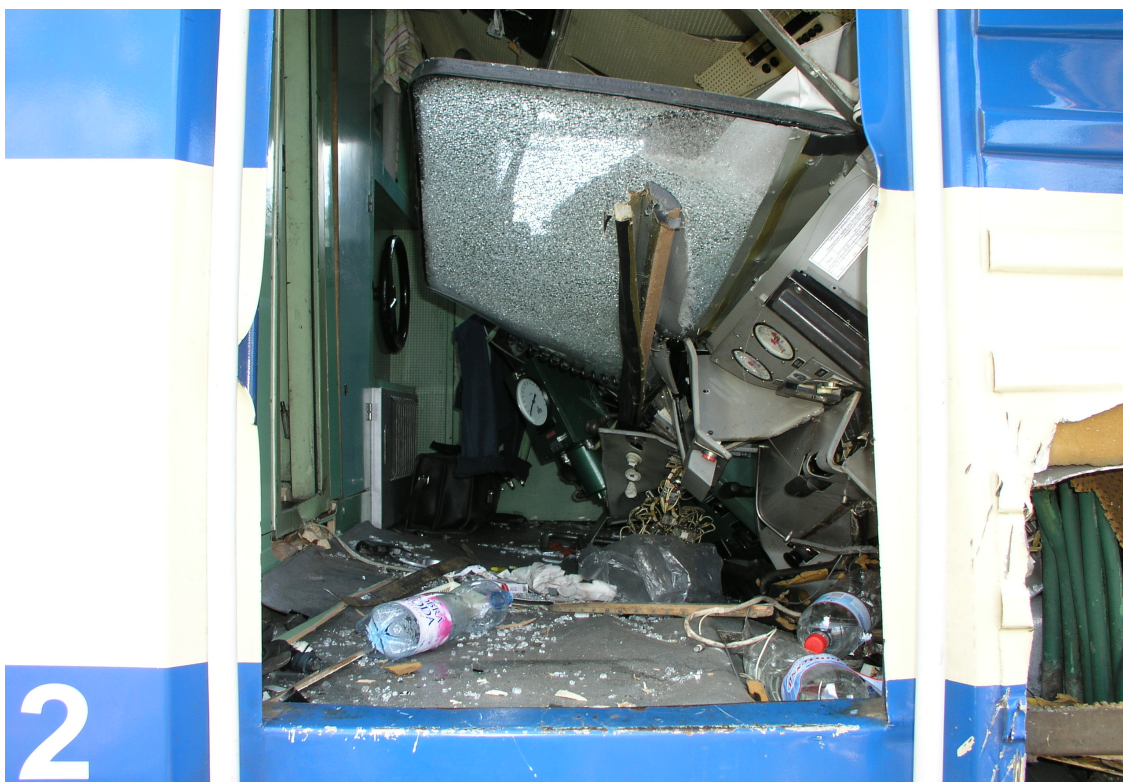
HDV 363.053-0, komisionální prohlídkou technického stavu v DKV Plzeň dne 24. 07. 2007 byla škoda vyčíslena na 3 126 000,- Kč.

Foto 5: Stanoviště strojvedoucího vlaku R 633 po nárazu
