Zpráva o výsledcích šetření příčin a okolností vzniku mimořádné události

Střetnutí osobního vlaku Os 23475 se silničním vozidlem na železničním přejezdu
v km 4,981 regionální dráhy Opava východ – Hradec nad Moravicí.

Investigation Report of Railway Accident

Level crossing accident of passenger train No. 23475 and a lorry between
Opava východ and Hradec nad Moravicí stations

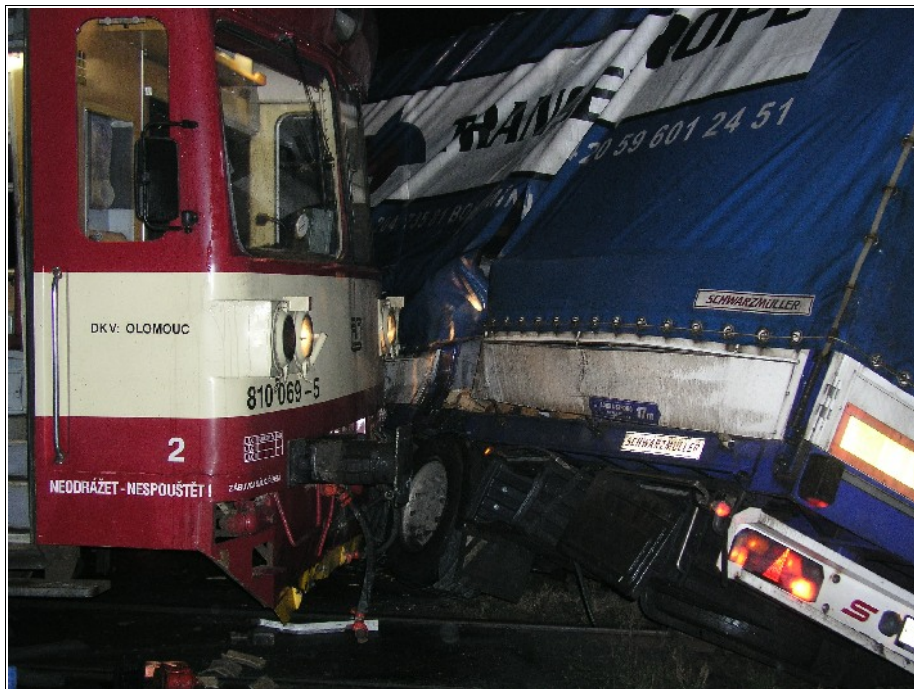
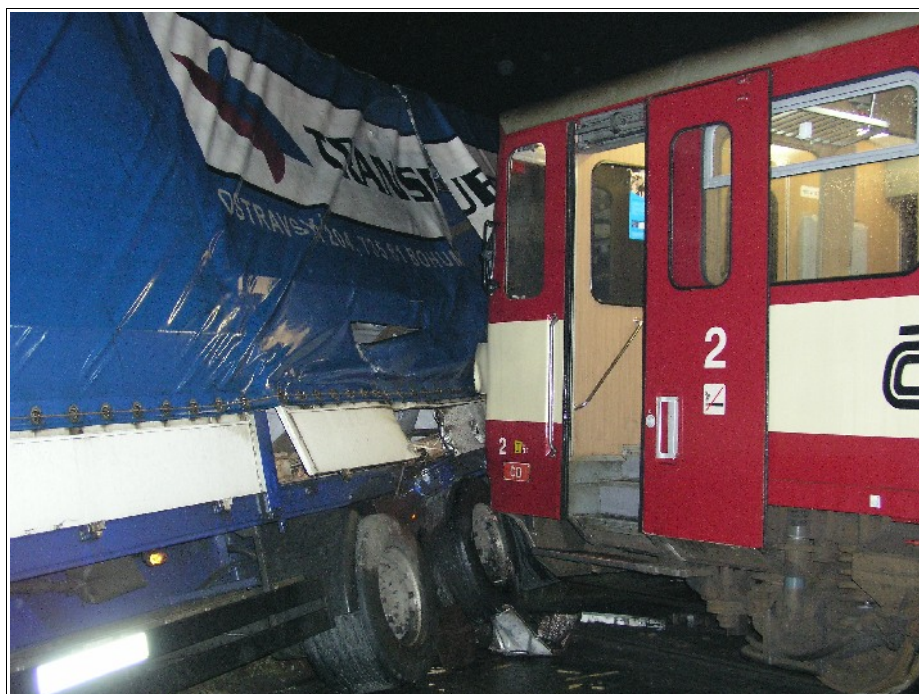
Střetnutí vlaku se již se pro velmi krátkou vzdálenost nepodařilo zabránit. Čelo HDV narazilo do levého boku silničního vozidla (návěsu) ve vzdálenosti 11,41 m od začátku silničního motorového vozidla a sunulo návěs 4 m do km 4,977.

Snímky č. 1, 2: Silniční a drážní vozidlo v konečném postavení po MU.

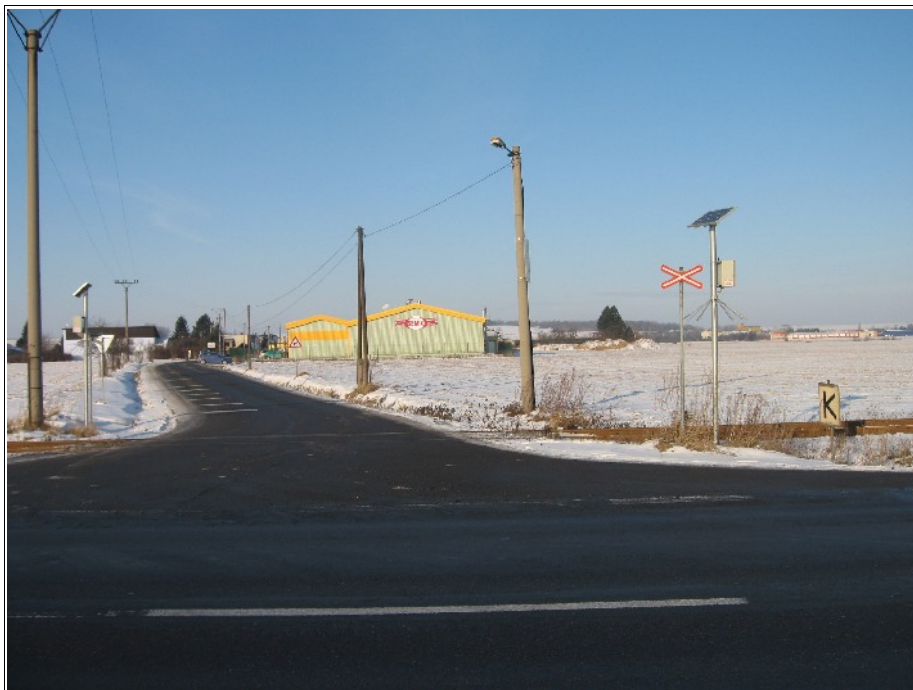
Faktor, který přispěl ke vzniku MU je umístění ŽP v km 4,981 v bezprostřední blízkosti úrovněvého křížení pozemních komunikací, I. třídy č. 57 a III. třídy č. 44346.

Osa pozemní komunikace I. třídy č. 57 je od osy koleje železniční dráhy vzdálená 13,40 m. Hranice křižovatky se nachází v bezprostřední blízkosti ŽP. Z uvedeného vyplývá, že hranice nebezpečného pásma ŽP je od hranice nejbližší křižovatky ve vzdálenosti menší než 10 m, a tudíž se v daném případě jedná o tzv. krátký přejezd. Pojmem krátký přejezd označujeme umístění ŽP jehož hranice nebezpečného pásma je vzdálena od místa zastavení silničního vozidla na hranici nejbližší křižovatky pozemních komunikací méně než 22 m. Problematiku úrovněvého křížení pozemních komunikací v blízkosti ŽP upravuje Česká technická norma

Snímek č. 3: Pohled na ŽP v km 4,981 z křižovatky pozemních komunikací I. třídy č. 57 a III. třídy č. 44346.

It is recommended to negotiate with owners of roads No. 57 and 44346 change of design of road crossing No. 57/44346 in order to ensure safety of vehicles turning from road No. 57 to the level crossing and to prevent vehicles entering road No. 57 from stopping at the level crossing when giving way.

1. projednat s vlastníky pozemních komunikací přijetí odpovídajících dopravních opatření úrovněového křížení pozemních komunikací I. třídy č. 57 a III. třídy č. 44346, nacházejícího se v bezprostřední blízkosti ŽP v km 4,981 dráhy železniční, kategorie regionální, Opava východ – Hradec nad Moravicí. Dopravní opatření má usnadnit bezpečné odbočení silničních vozidel z pozemní komunikace I. třídy č. 57 na pozemní komunikaci III. třídy č. 44346 a na železniční přejezd v km 4,981 a v opačném směru zamezit zastavení silničního vozidla odbočujícího z pozemní komunikace III. třídy č. 44346 na pozemní komunikaci I. třídy č. 57 v ochranném pásmu ŽP.
