## **Zpráva o výsledcích šetření příčin a okolností vzniku mimořádné události**

Střetnutí vlaku R 784 se silničním vozidlem v prostoru železničního přejezdu, v km  
451,415, ve druhé traťové koleji mezi železničními stanicemi Vraňany – Dolní  
Beřkovice

## **Investigation Report of Railway Accident**

Level crossing accident of fast train No. 784 and a passenger car left at  
a level crossing between Vraňany and Dolní Beřkovice stations

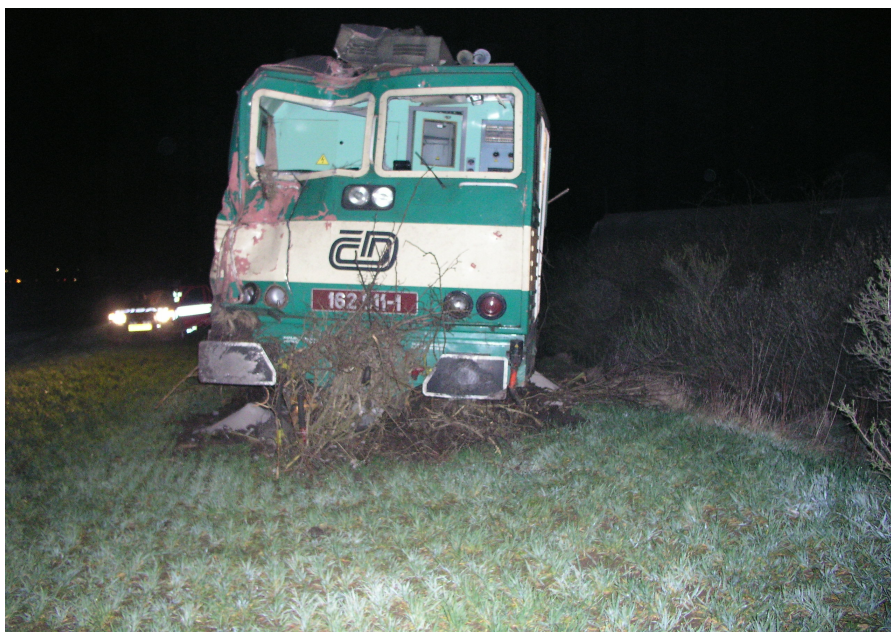
Foto 1 Vykolejené HDV vlaku R 784 po střetnutí s os. automobilem

Vlak R 784 najel do přední části automobilu, která zasahovala do průjezdného průřezu druhé traťové koleje. Po střetnutí byl automobil odhozen do příkopu vně první traťové koleje. Těsně za přejezdem vykolejilo HDV a následně v dalších 270 metrech vykolejily i první tři za ním řazené DV. HDV bylo vymršťeno do pole mimo trať vpravo ve směru jízdy, první DV otočeno na bok a zaklíněno o druhé DV, které zůstalo stát v nakloněné poloze téměř kolmo přes obě traťové koleje. Třetí DV zůstalo po vykolejení v ose druhé traťové koleje. Čtvrté DV nevykolejené bylo zaklíněno předním představkem do třetího DV.

Poškozené HDV 162.011-1, při komisionálním zjištění technického stavu v DKV Praha odhadnuta celková škoda ve výši 9 000 000,- Kč.

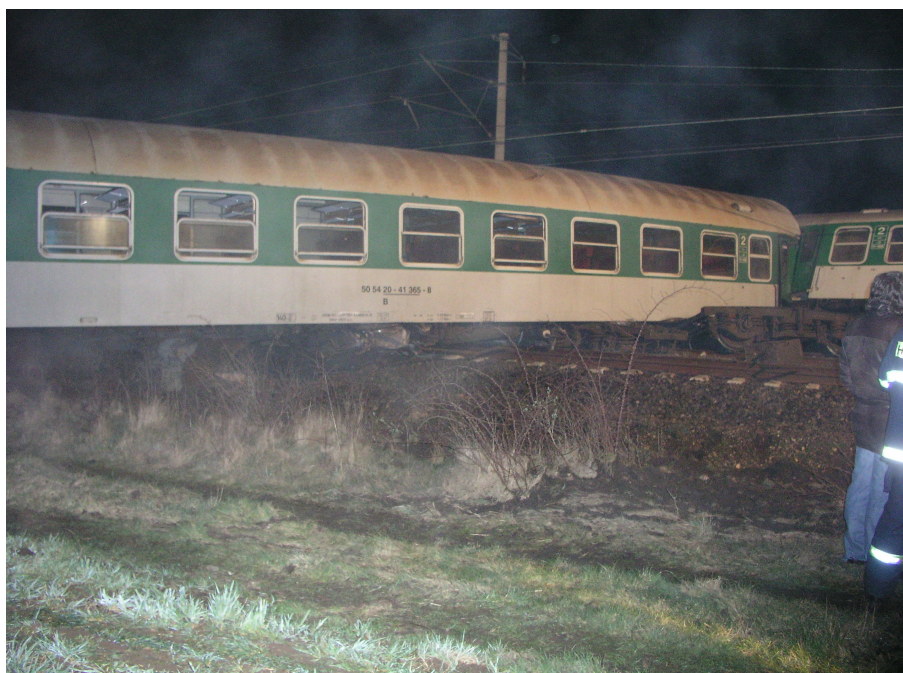
Foto 2 Vykolejená drážní vozidla vlaku R 784

1. DV - ČD řady B č. 50 54 20 – 41 357-5 vykolejený – poškozený
2. DV - ČD řady B č. 50 54 20 – 41 365-8 vykolejený – poškozený
3. DV - ČD řady B č. 50 54 20 – 41 364-1 vykolejený – poškozený
4. DV - ČD řady B č. 50 54 20 – 41 330-2 nevykolejený – poškozený
5. DV - ČD řady B č. 50 54 82 – 41 132-8 nevykolejený – poškozený
6. DV - ČD řady B č. 50 54 19 – 41 061-6 nevykolejený – poškozený
