Drážní inspekce
The Rail Safety Inspection Office

Srážka vlaku osobní dopravy Os 18544 s posunovým dílem v dopravně
Černý Kříž na trati Volary – České Budějovice

Collision of passenger train No. 18544 with a shunting rail car
in Černý Kříž station

Č. j.: 6-27/2007/DI

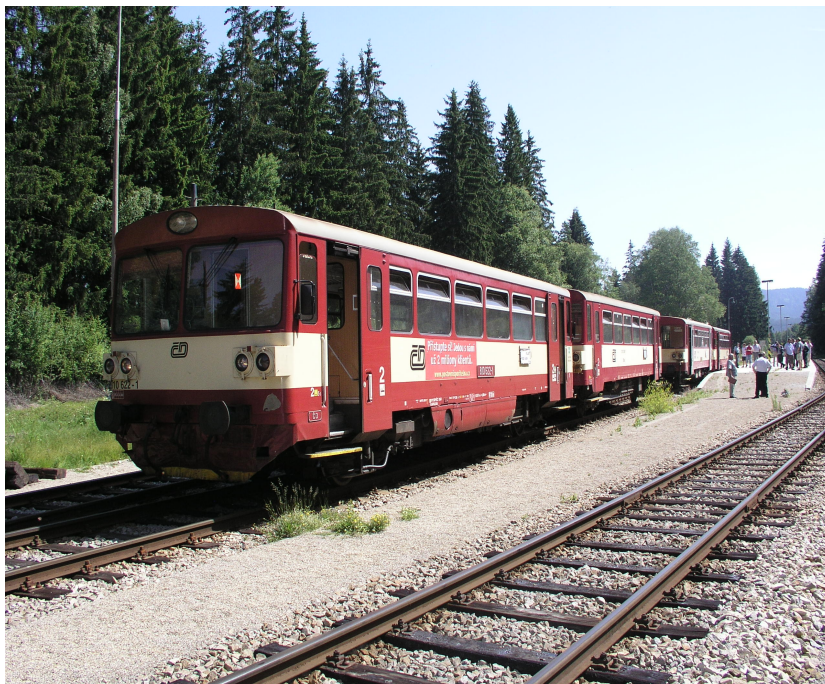
Foto 1: Situace po MU

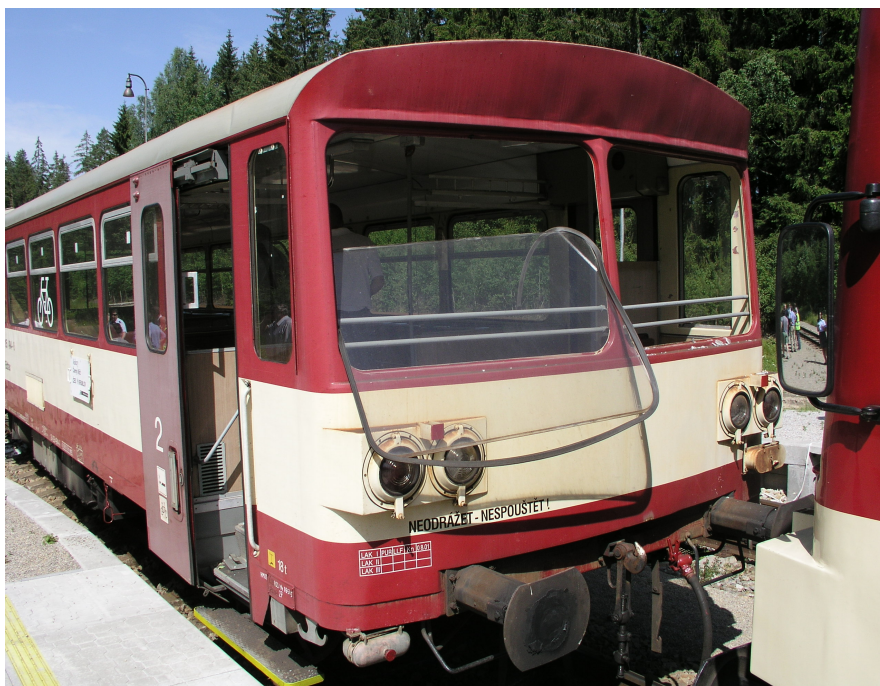
Foto 2: Přívěsný vůz vlaku Os 18544

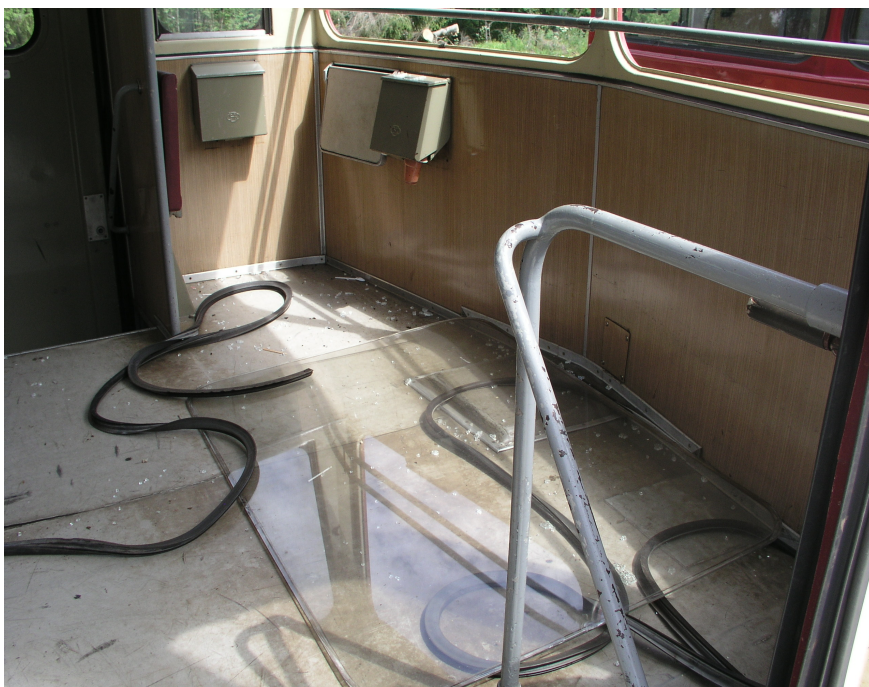
Foto 3: Přivěsný vůz posunového dílu
