**Drážní inspekce**  
The Rail Safety Inspection Office

## **Investigation Report of Railway Accident**

Derailment of the wagons of the shunting movement during shunting  
(siding accident)  
Siding Vlečka Tonaso a. s. (between Ústí nad Labem sever and Povrly stations)

Č. j.: 6-2758/2009/DI

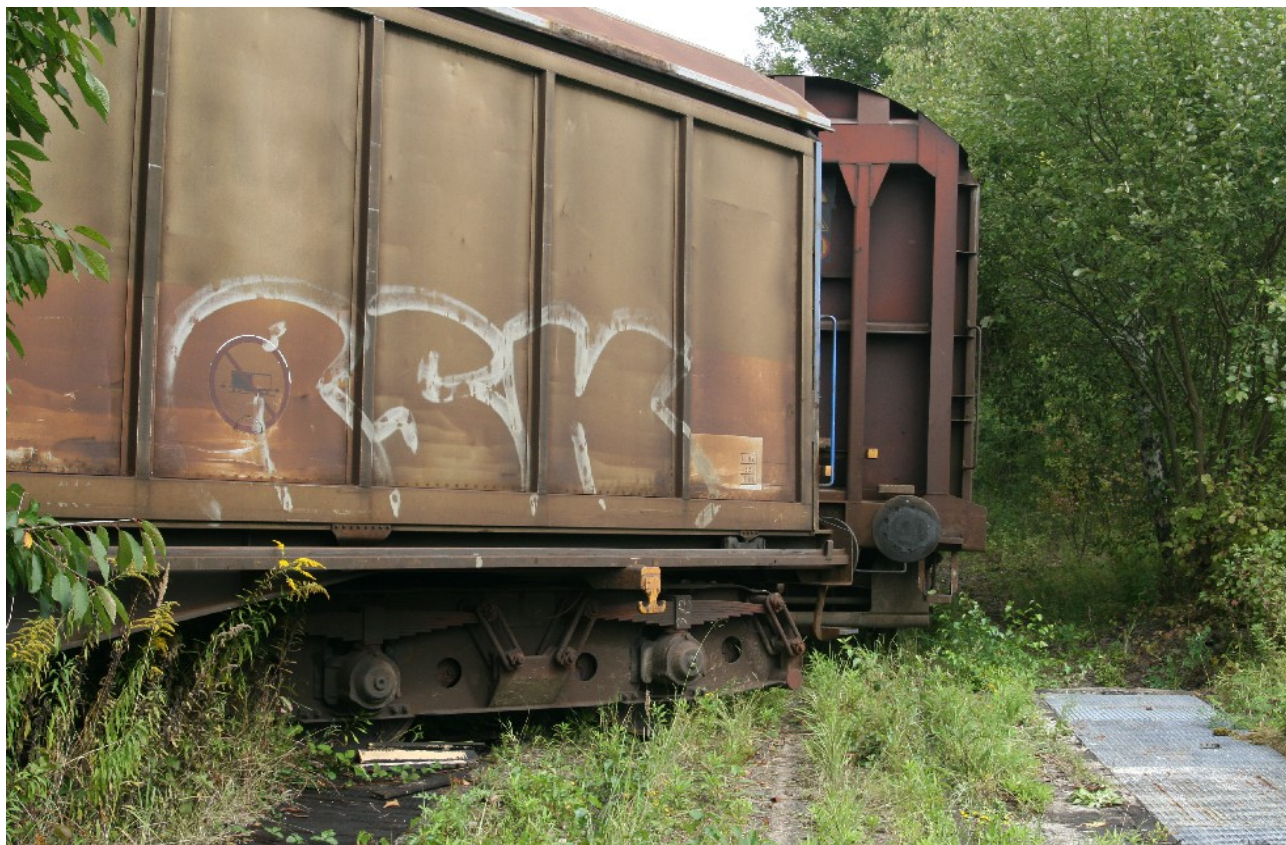
Při MU došlo ke škodě na DV řady Habis 33 80 276 2789-6 a 33 80 276 2711-0. Celková výše škody byla komisionálně odhadnuta na 65 000 Kč. Při MU došlo ke škodě na bezpečnostních jímkách, které jsou součástí železničního svršku, ve výši 50 000 Kč. Při MU nedošlo ke škodě na životním prostředí. Celková škoda byla vyčíslena na 115 000 Kč.

*Foto 1: Vykolejená drážní vozidla*

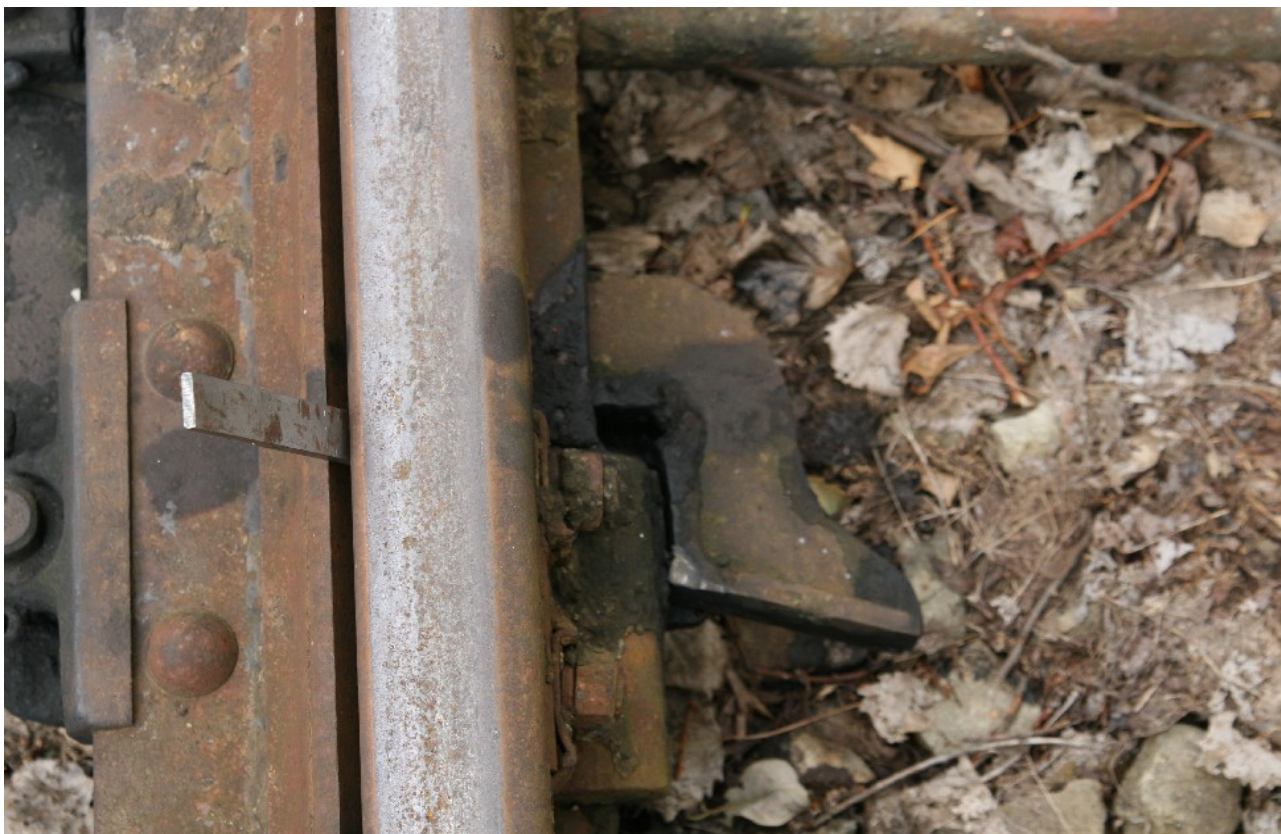
Výhybka č. 45 je ručně stavěná, vložená v koleji č. 48 pro umožnění jízdy na kolej č. 48a, která je kusá. Před příjezdem vrchního inspektora (dále též VI) Drážní inspekce (dále též DI) bylo s pohyblivou částí výhybky již manipulováno, z tohoto důvodu je uváděn pouze stav zjištěný po jeho příjezdu. Levý závěrový hák výhybky jeví známky poškození (je tzv. natažen) a nedoléhá po celé ploše ke svěrací čelisti. Na konci obliny, která zaklesává za

svěrací čelist, je naražen. Jazyky nejsou viditelně poškozeny, jejich hroty jsou čisté bez deformací. Výhybkové návěstidlo na stojanu chybí. Závaží výměníku je opatřeno zašlým černobílým nátěrem, číslo výhybky je málo zřetelné. Stoličky jsou namazány.

*Foto 2: Západková zkouška výhybky č. 45 zkušební měrkou „6 mm“*

- Při posuzování zjištěných skutečností byl stav součástí dráhy vyhodnocen jako závada, která není v přímé souvislosti s bezprostřední příčinou vzniku MU, neboť vzdálenost 40,8 m bodu „0“ od hrotu jazyka výhybky č. 45, absence mechanických stop na hrotech jazyků výhybky a konečné postavení podvozků vykolejených vozů jsou okolnosti, které jednoznačně svědčí o tom, že výhybka č. 45 v posunové cestě nebyla v době zahájení posunu přestavena pro zamýšlený směr jízdy posunového dílu, ale odbočným směrem na kolej č. 48a;

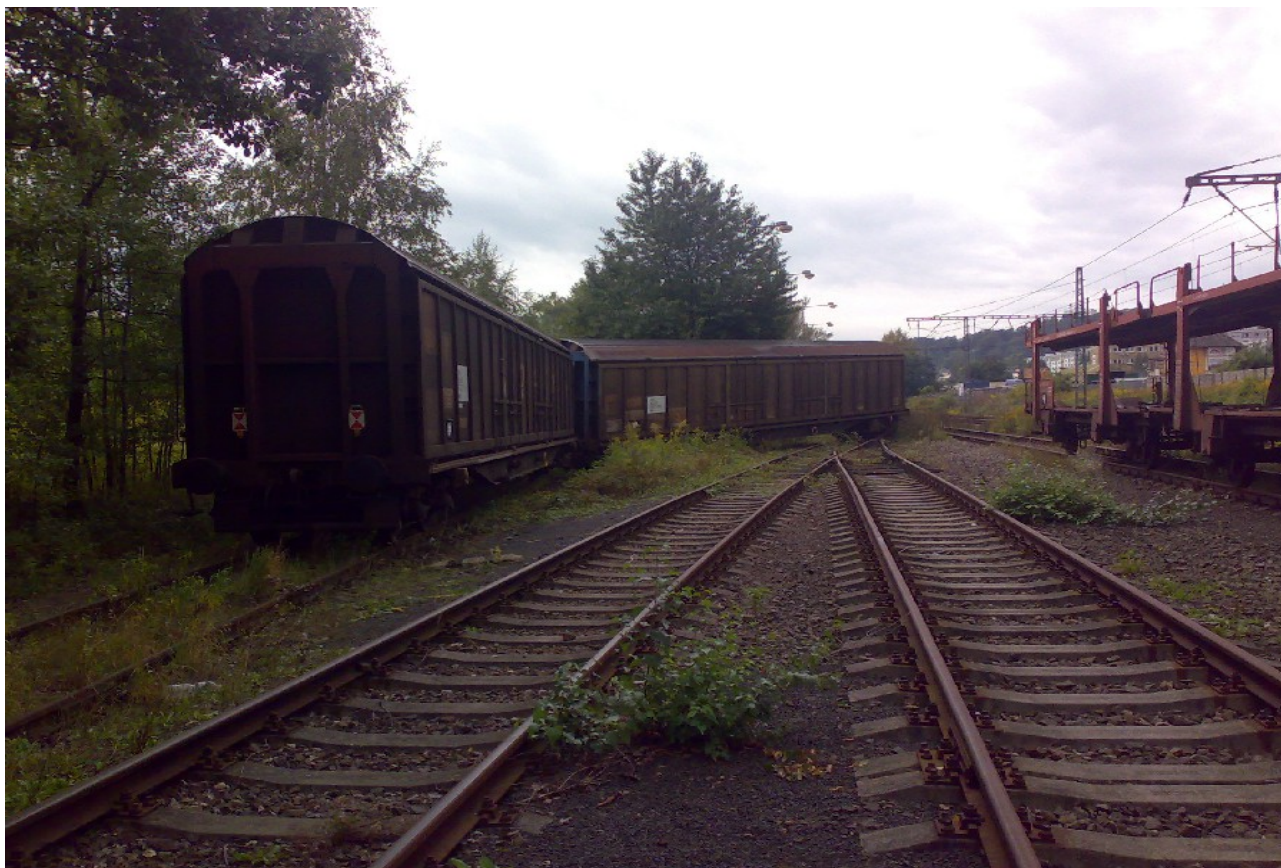
*Foto 3: Celkový pohled*
