# **ZÁRÓJELENTÉS**

**2006-0048-5  
VASÚTI BALESET**

**Komárom állomás,  
2006. augusztus 06.**

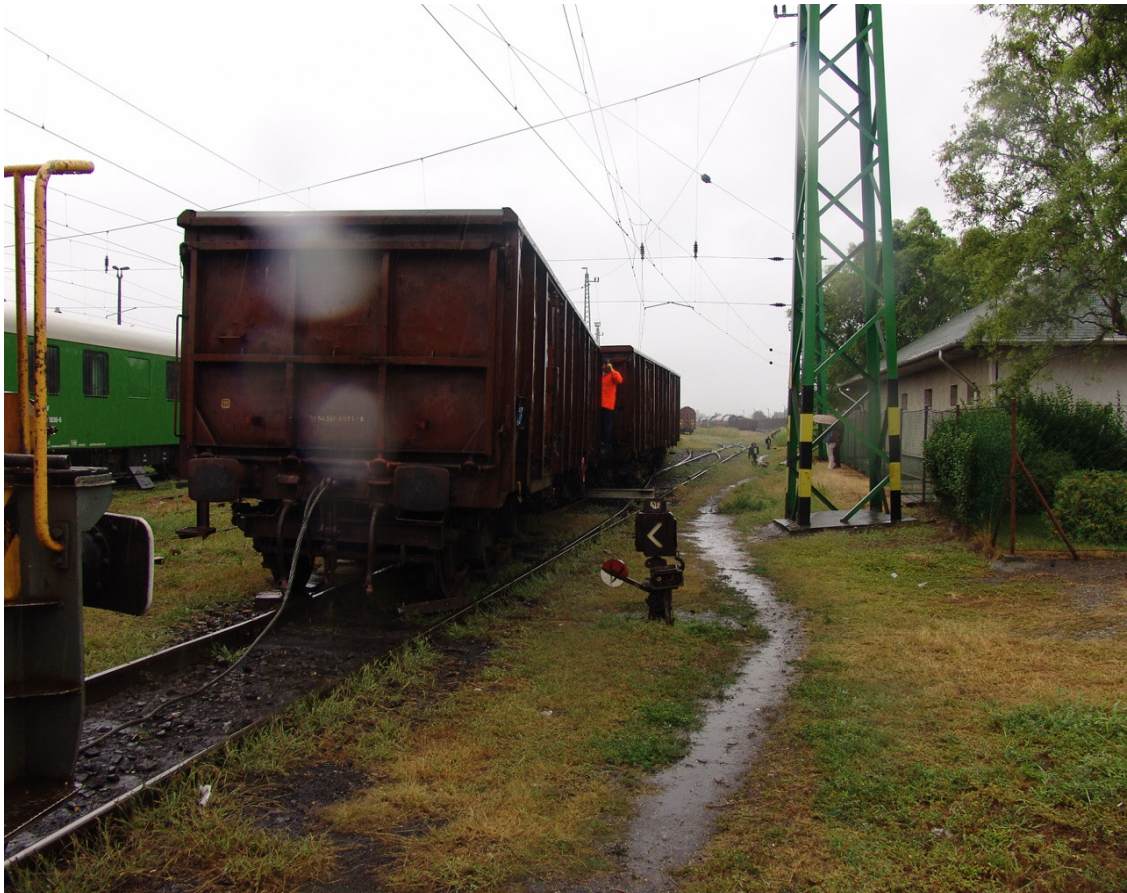
A 2006. augusztus 06-án 05 óra 55 perckor a BRKS a.s. vasúttársaság Komárom rendező pályaudvar XVI. vágányáról Komarno állomás irányába elmeneszített 45552 számú vonatának első teherkocsija 4 tengellyel, második teherkocsija 2 tengellyel kisiklott a 428 számú kitérő keresztezési részén.

5. ábra: A baleset helyszíne (427, 428 számú váltók)

Az elmenesztett 45552 számú vonat elindult a XVI. vágányról és kb. 15 km/h-ra gyorsult fel. A vonat bal oldalán, az első kocsi első tengelyénél lévő sarut a kocsi kereke maga előtt tolta a 428 számú kitérő keresztezési részéig, ahol a saru elakadt, ezért az első teherkocsi négy tengellyel, a második teherkocsi két tengellyel kisiklott, a saru a fellépő erőhatásra a sínkoronáról lerepült.

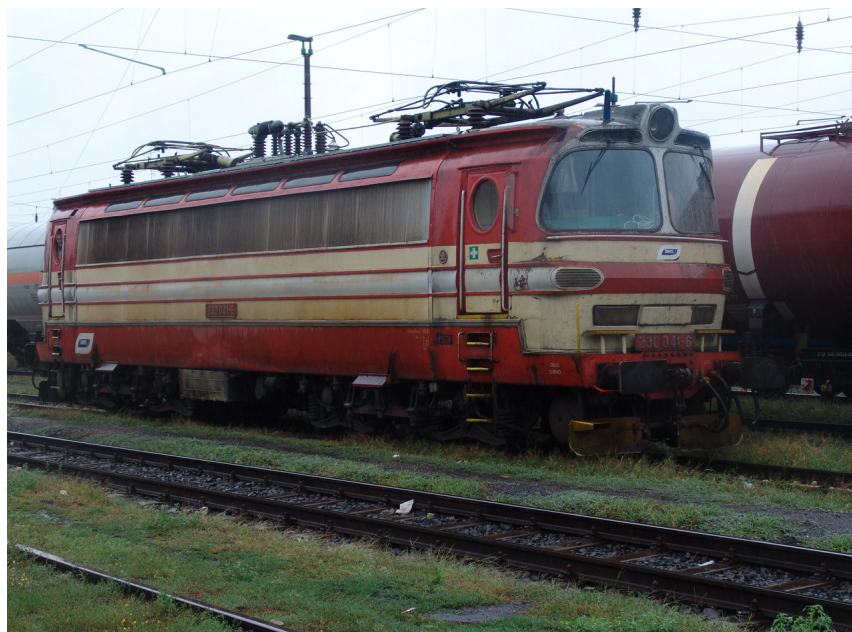
6. ábra: A 45552 számú vonatot továbbító villamosmozdony

- a **BRKS a. s. 230 041- 6** pályaszámú villamosmozdonya nem sérült
- a **vonatba sorozott**  
31 54 596 1986-4 Eas-u kocsi 2 tengellyel,  
81 54 597 8971-6 Eas kocsi 4 tengellyel siklott, valamint kismértékben rongálódott.

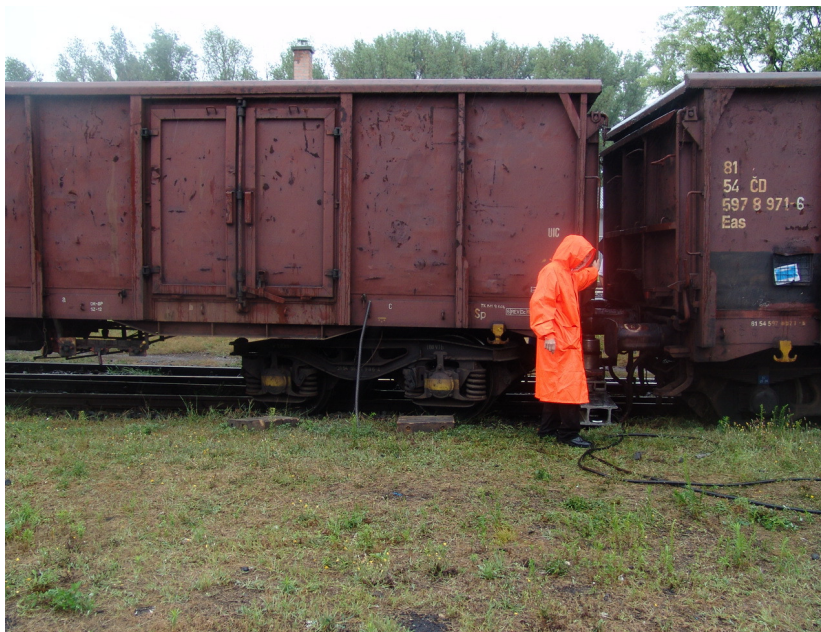
7. ábra: Siklott kocsik

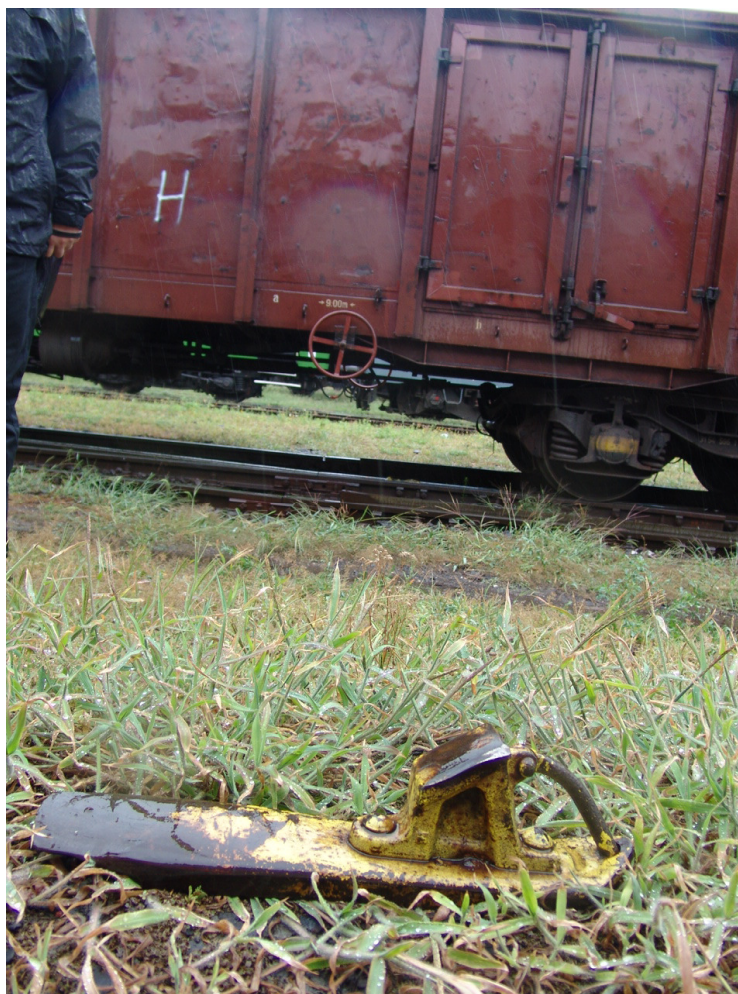
A vizsgálat megállapította, hogy a vasúti balesetet a vonat első kocsijának első kerékpárja alatt felejtett, megfutamodás elleni biztosításként alkalmazott féksaru okozta.

8. ábra: A balesetet okozó féksaru, mely az első kocsi alatt maradt

A baleset bekövetkezésének közvetlen oka hogy a járműkapcsolás, vonatellenőrzés során nem derült fény arra, hogy a kocsi alatt még a megfutamodás ellen alkalmazott féksaru van, így az eszközt senki sem távolította el, az a 45552 számú vonat első teherkocsijának első kerékpárja alatt maradt.

**BA2006-048-5\_01:** A KBSZ javasolja olyan eszköz, jelzés bevezetését, amely az adott kocsinál a rögzítősaru alkalmazását egyértelműen és távolról is észrevehetővé teszi.

A rögzítősaruk festése azonban a használat során rendkívül gyorsan kopik ill. koszolódik, ez megnehezíti az észlelhetőségüket, ami hasonló eseményekhez vezethet.
