LATVIJAS REPUBLIKA
TRANSPORTA NELAIMES GADĪJUMU UN INCIDENTU
IZMEKLĒŠANAS BIROJS

DZELZCEĻA NOPIETNA NEGADĪJUMA
IZMEKLĒŠANAS NOBEIGUMA PĀRSKATS
Nr.5-02/1-12-(1/2012)

Kravas vilciena nobraukšana no sliedēm
2012.gada 8.janvārī Ceļa postenī 401.km

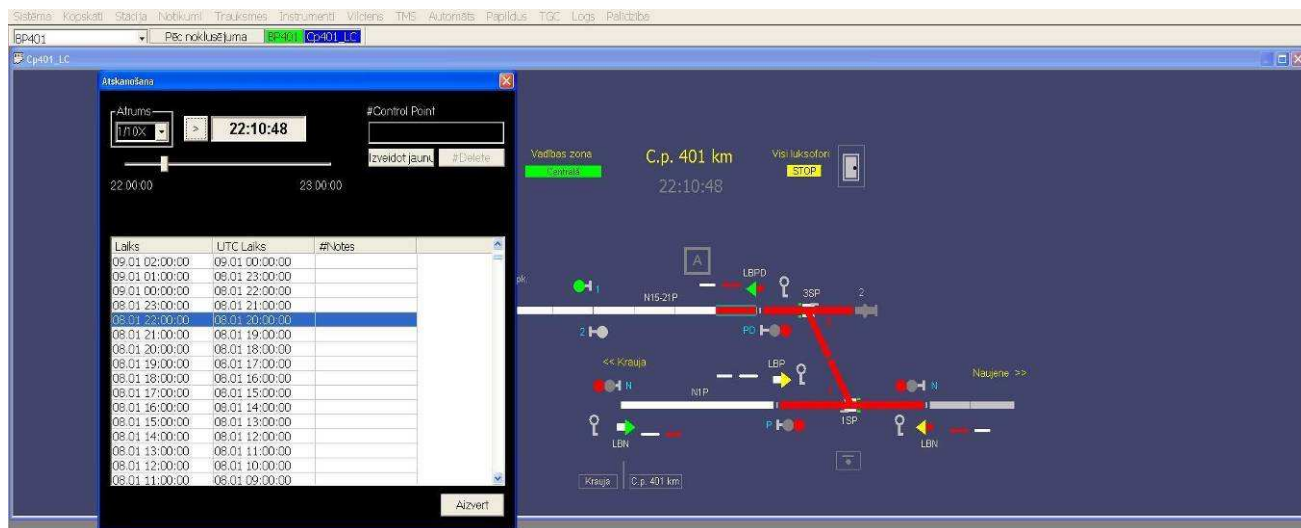
1.1.att. pārmijas Nr.1 un Nr.3 pazaudēja kontroli mīnusa stāvoklī

Saskaņā ar kravas vilciena dīzeļlokomotīves vadītāja (mašīnista) (turpmāk – mašīnists) paskaidrojumu, kad lokomotīve pabrauca garām pārmijai Nr.1 ar ātrumu 40 km/h, notika pēkšņa spiediena pazemināšanās vilciena bremžu maģistrālē līdz 0 MPa un vilciens apstājās. Bremzēšanas ceļa garums bija 280 metri. Tajā pašā laikā uz vilcienu dispečera MPC ierīču vadības monitora pārmijas Nr.1 un Nr.3 pazaudēja kontroli mīnusa stāvoklī (skat. 1.1.attēlu).

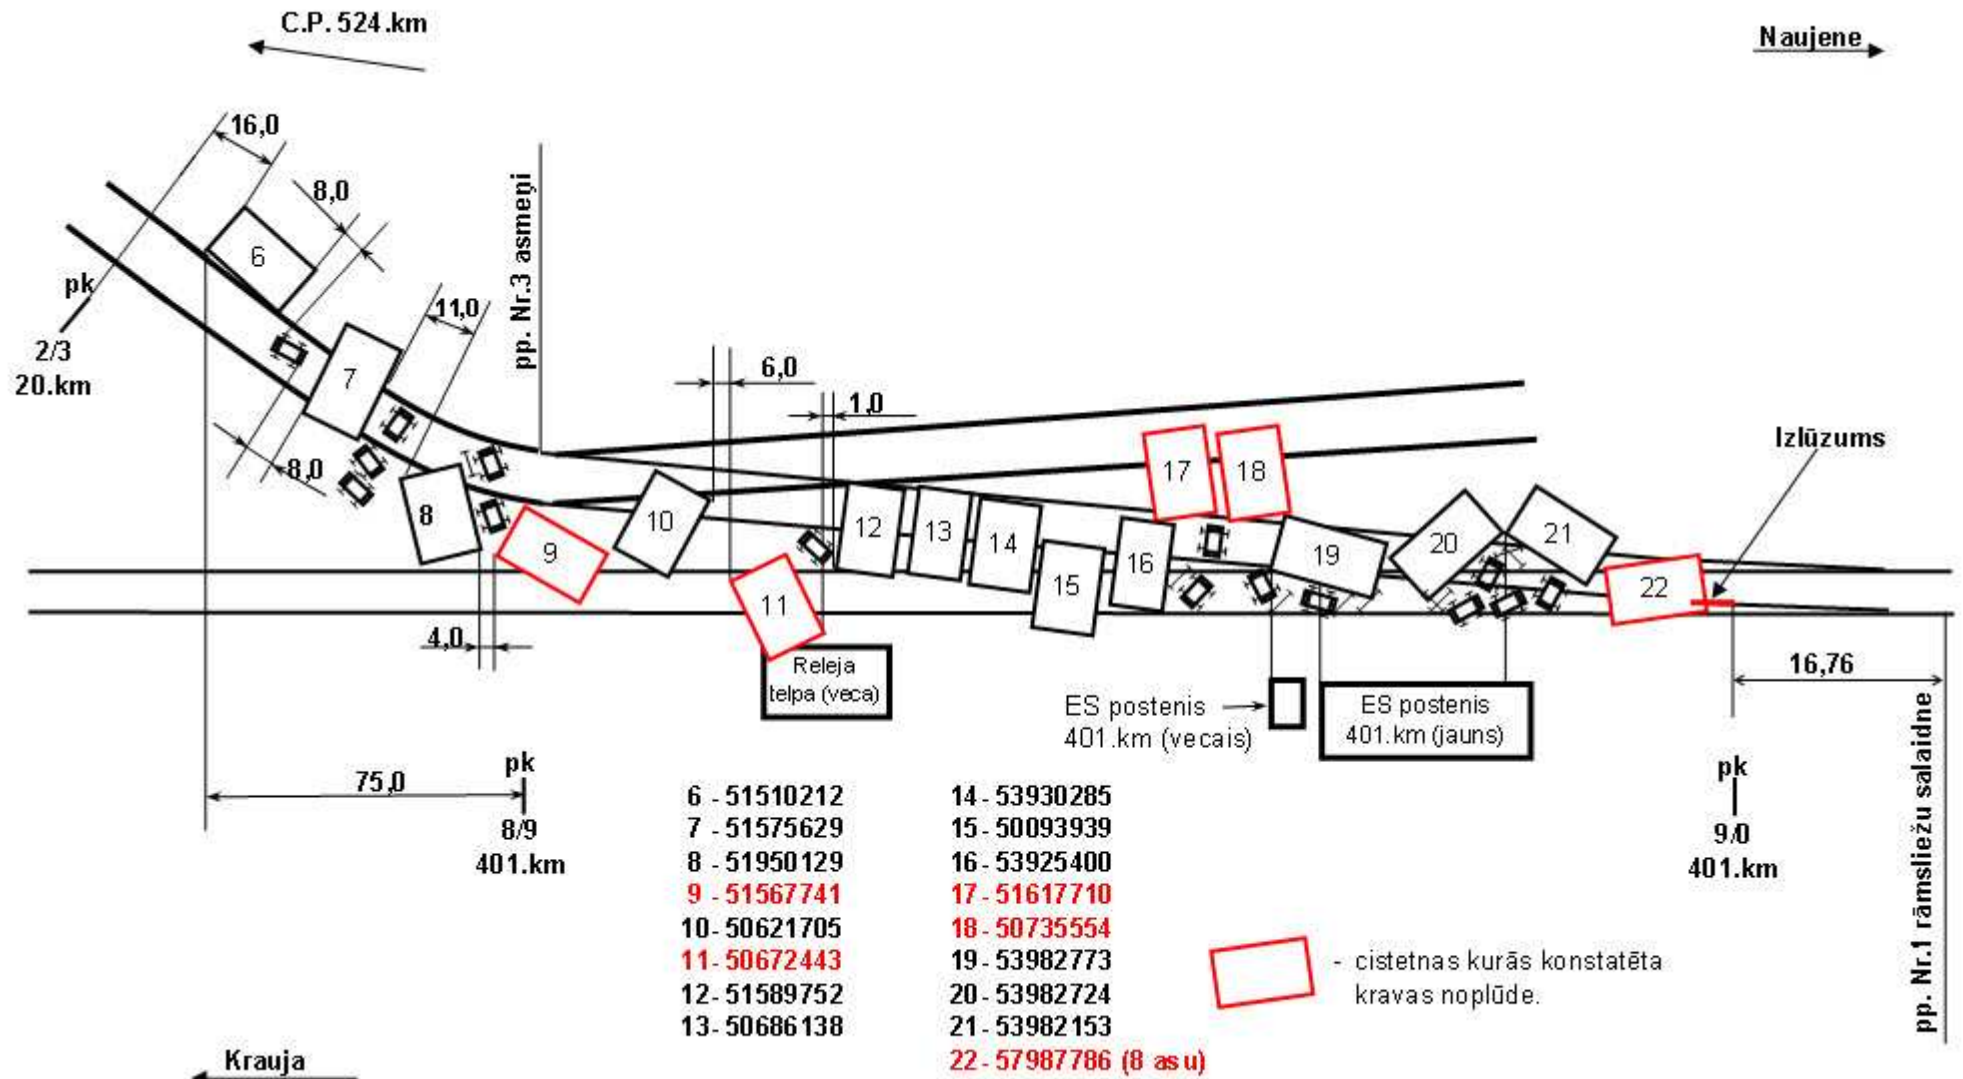
1.2.att. Ritošā sastāva izvietojums negadījuma vietā

Cisternu atrašanās vietas pēc negadījuma parādītas negadījuma shēmā 1.2.attēlā.

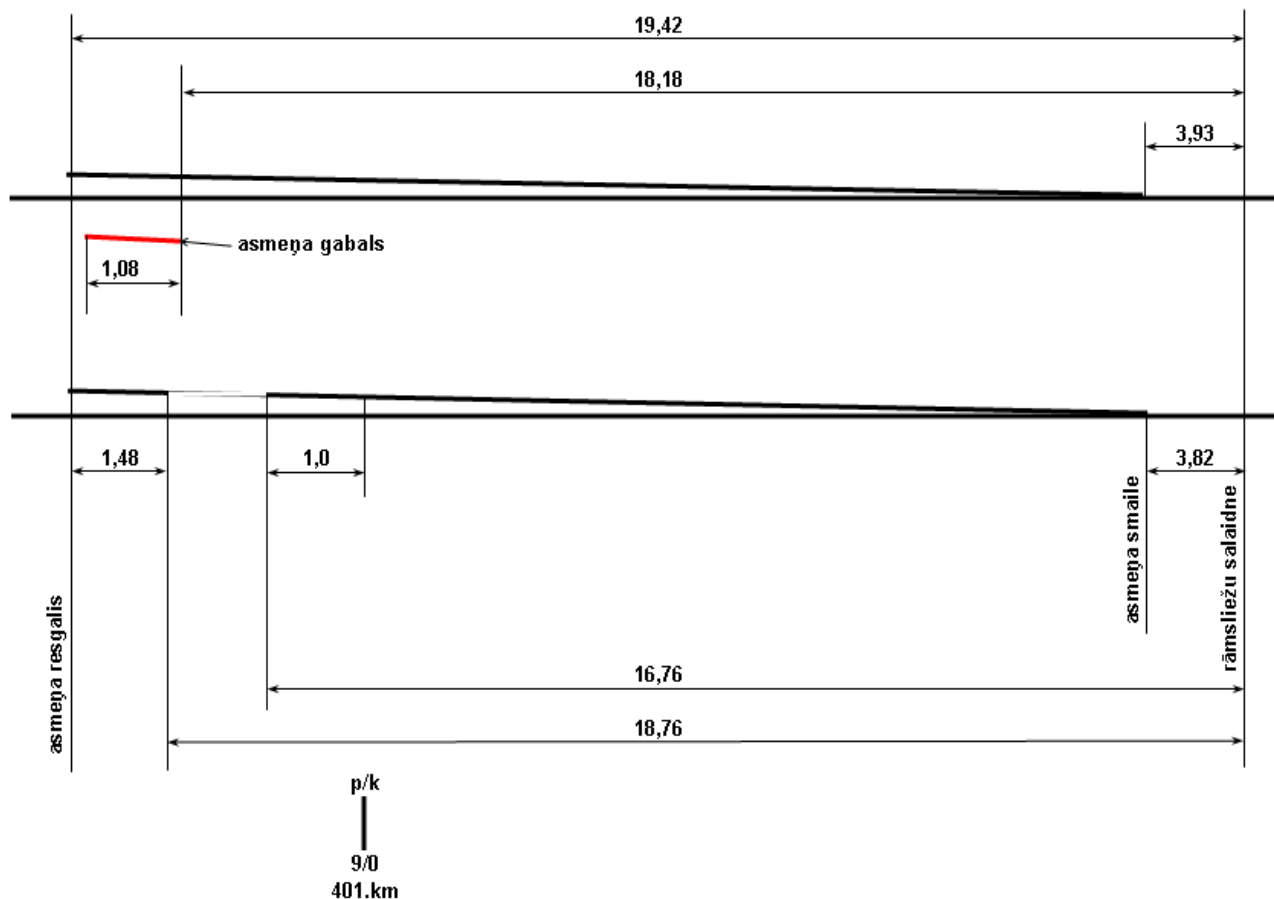
Sākotnējās apskates laikā nobraukšanas vietā pārmijai Nr.1 bija konstatēts 1080 mm garš kreisā asmeņa fragmenta izlūzums (1.3.attēls). Asmeņa šķērslūzums noticis divās vietās. Pirmā lūzuma vieta atradās 1480 mm attālumā no asmeņa resgaļa, otrā lūzuma vieta atradās 2560 mm attālumā no asmeņa resgaļa.

1.3.att. Asmeņa lūzuma vieta

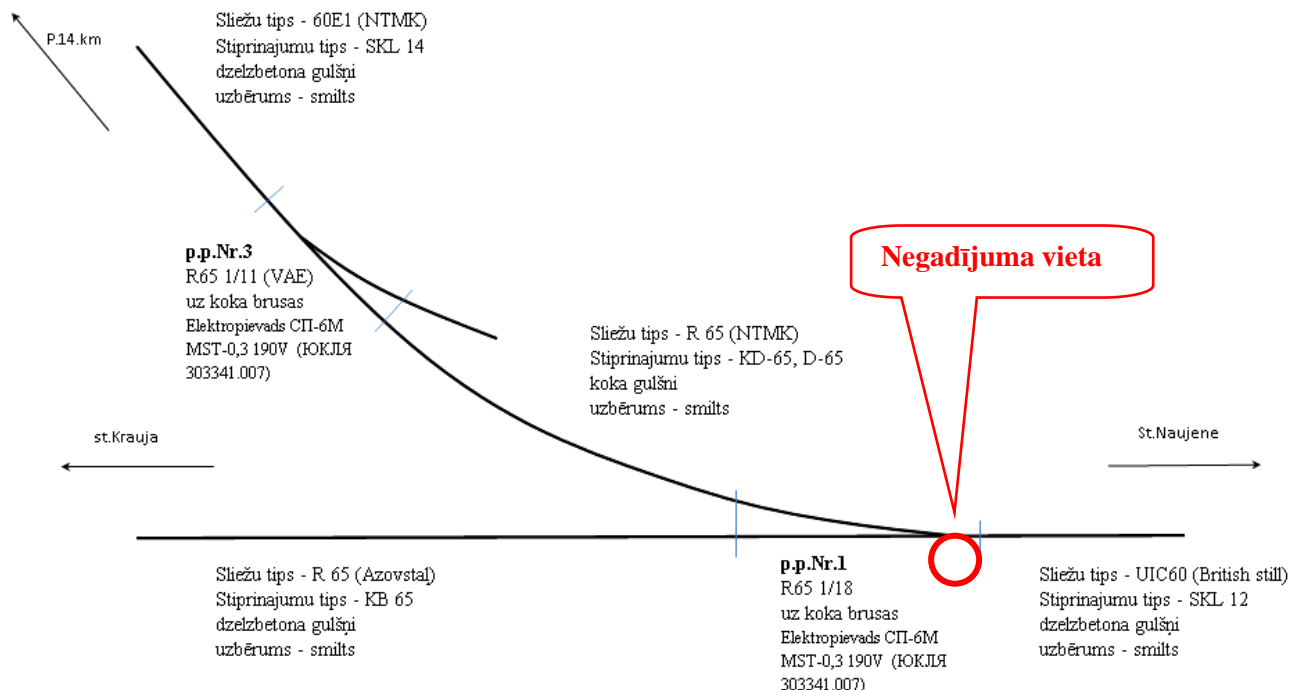
1.4.att. Infrastruktūras aprīkojuma shēma

Dzelzceļa infrastruktūras sliežu tips posmā C/p 401.km - Naujene bija UIC60 (British still), sliežu stiprinājumu tips SKL-12, bet posmā C/p 401.km – 524.km bija 60E1 (NTMK), sliežu stiprinājumu tips SKL-14. Abi virzieni bija aprīkoti ar dzelzsbetona gulšņiem. Infrastruktūras aprīkojums parādīts 1.4.attēlā.

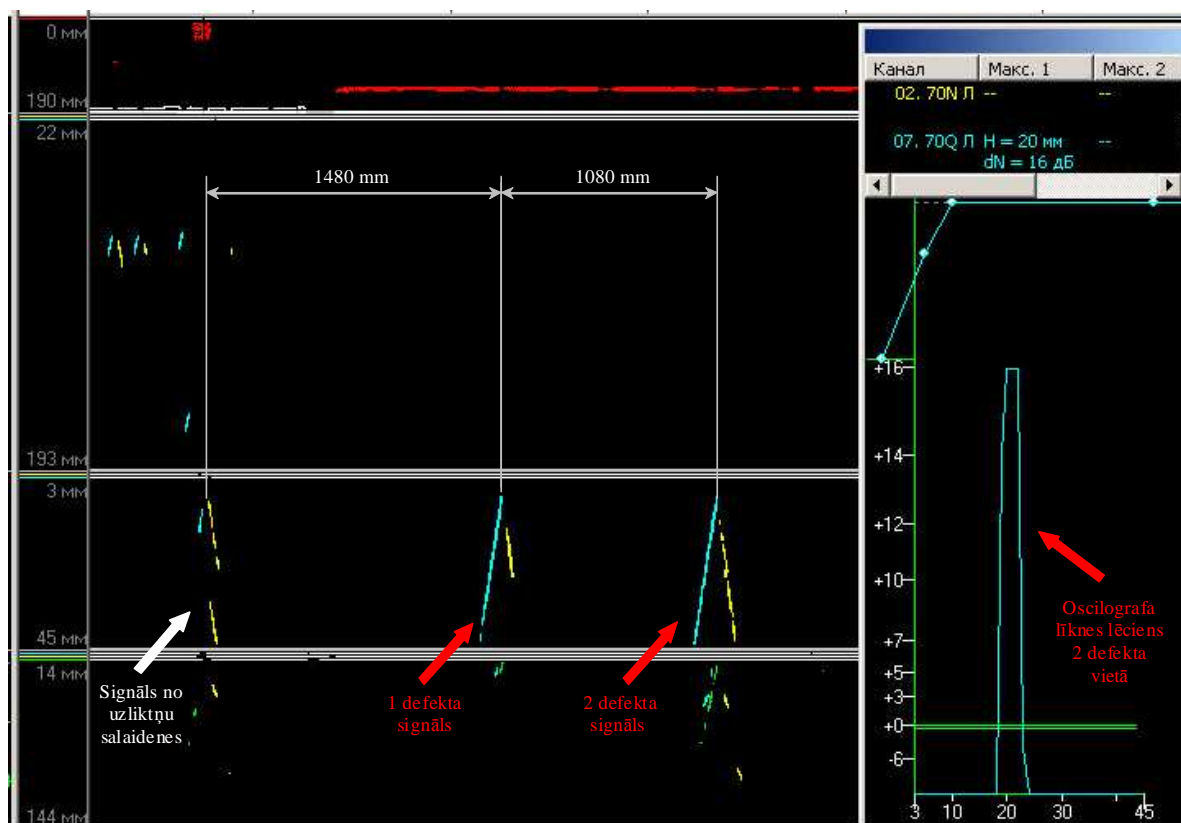
Uzreiz pēc negadījuma, izpētot defektoskopa RDM-22 Nr.878 2011.gada 27.decembrī reģistrēto defektogrammu, atklājās, ka defektogrammā ir reģistrēti divi signāli, kuri norāda, ka pārmijas Nr.1 kreisajā asmenī ir plaisas. Defektoskopisti nebija atklājuši minētās plaisas ne defektoskopijas laikā, ne defektogrammas atšifrēšanas laikā. Attālums starp reģistrētajiem signāliem bija 1080 mm, kas sakrīt ar izlūzušā asmeņa fragmenta garumu. Pirmā plaisa bija reģistrēta 1480 mm attālumā no asmeņa resgaļa, otrā plaisa reģistrēta 2560 mm attālumā no asmeņa resgaļa. Defektogrammā bija redzams, ka 2011.gada 27.decembrī veiktās pārmijas Nr.1 kreisā asmeņa kontroles gaitā 70° kanālā ierakstītie defektu signāli sakrīt ar lūzumu vietām. Defektogrammā reģistrētie signāli lūzuma vietā parādīti 1.5.attēlā.

1.5.att. Defektogrammā reģistrētie signāli

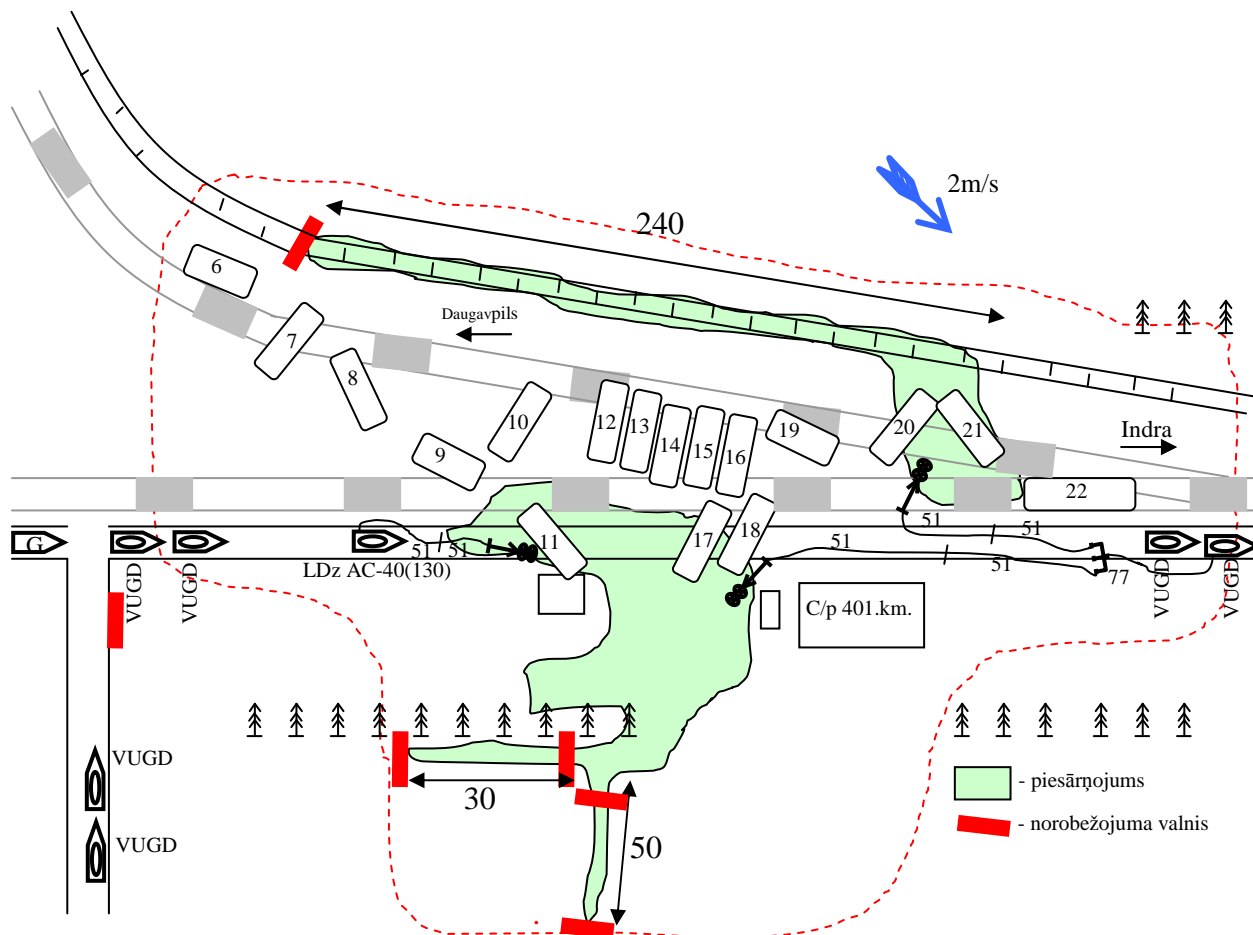
1.6.att. Piesārņojuma vieta un norobežojošie valņi
(attēls no Valsts ugunsdzēsības un glābšanas dienesta sniegtās informācijas)

Operatīvo avārijas seku likvidācijas pasākumu rezultātā negadījuma vietā bija ierīkots piesārņojuma uztveršanas grāvis, izveidots aizsargvalnis, aizbērts un trīs vietās aizdambēts dzelzceļam blakus esošais meliorācijas grāvis, kā arī veikta vidē noplūdušo naftas produktu šķidrās frakcijas atsūkšanās. Piesārņojuma vietas un norobežojošie valņi parādīti 1.6.attēlā.

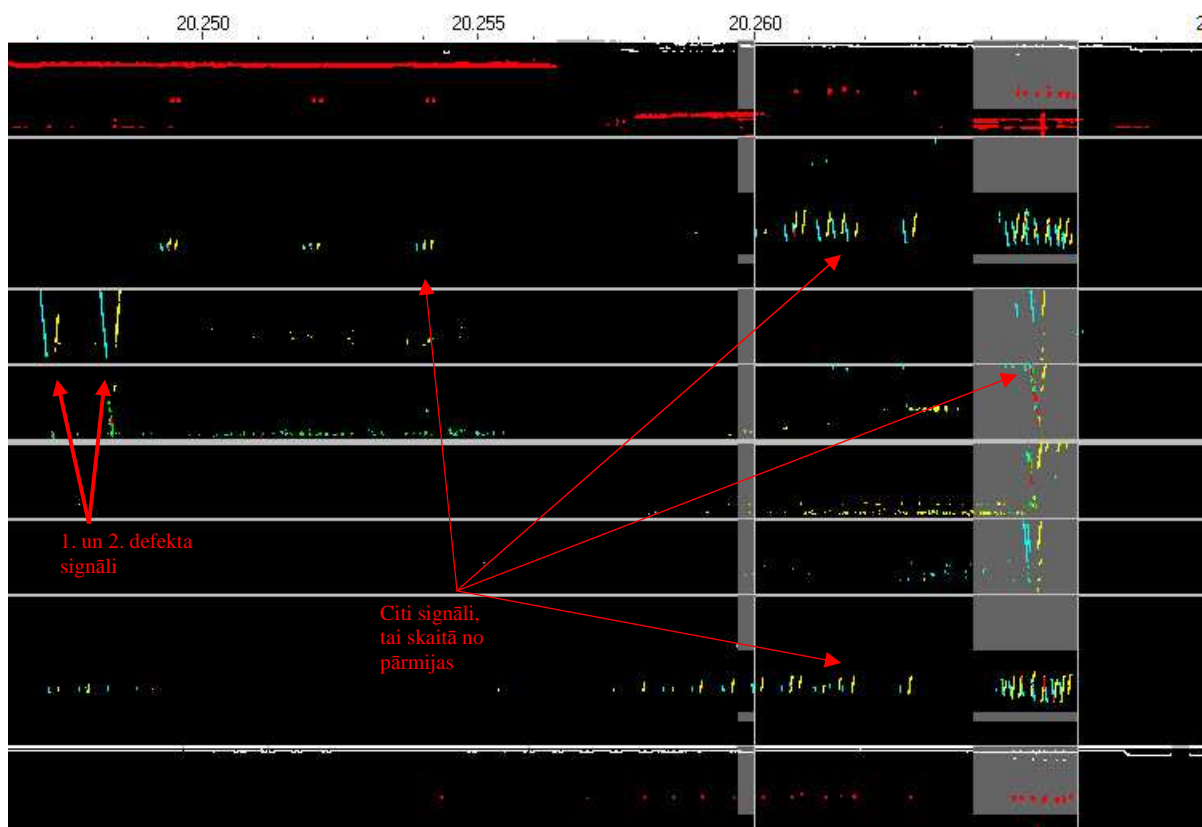
Defektoskopistu darba pieredze avārijas dienā attiecīgi bija 25 un 32 gadi. Šajā laika periodā viņi bija strādājuši ar vairāku tipu defektoskopiem. Defektoskopisti paskaidroja, ka viņu darba gaitas sākumā defektoskopi bija vienkāršāki un vienlaicīgi raidīja tikai astoņus akustiskos signālus, kurus bija vienkārši uztvert un atpazīt. Ieviešot jaunus modernākus defektoskopus arī to raidīto signālu daudzums pieauga un šobrīd ekspluatējamais defektoskops RDM-22 vienlaicīgi var noraidīt 18 akustiskos signālus. Īpaši daudz akustisko signālu ir veicot pārmijas kontroli, kas rodas pārmijas konstrukcijas dēļ. Signāli, kas tika reģistrēti defektogrammā uzsākot darbu 2011.gada 27.decembrī no plkst. 8:27:20 līdz plkst. 8:32:40 parādīti 3.2.attēlā. Uzsākot darbu, pirmajās piecās minūtēs, defektoskopistam bija jāuztver un jāatpazīst gandrīz 80 signāli, no kuriem četri norādīja uz defektu esamību, pārējie signāli bija sliežu ceļa un pārmijas elementu raidītie signāli.

3.2.att. Defektogrammas pirmajās piecās minūtēs reģistrētie signāli

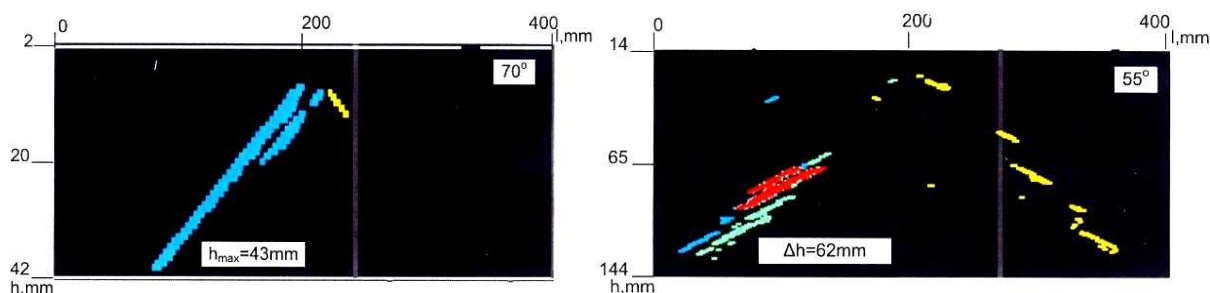
Nēmot vērā to, ka bija saņemtas atšķirīgas liecības no intervētajiem iesaistītajiem darbiniekiem, tika salīdzināts „RDM-22 Defektu katalogā” esošais defekta paraugs, kas tika reģistrēts dzelzceļa posmā Zālīte – Iecava un signāli ar defektiem, kas reģistrēti C/p 401. km

pārmijas Nr.1 kreisajā asmenī. Salīdzinot 3.3.(a) un(b) attēlus var secināt, ka tie ir izteikti līdzīgi. (skat. 3.3.(a) un (b) attēlus).

3.3.(a) att. Paraugi no kataloga

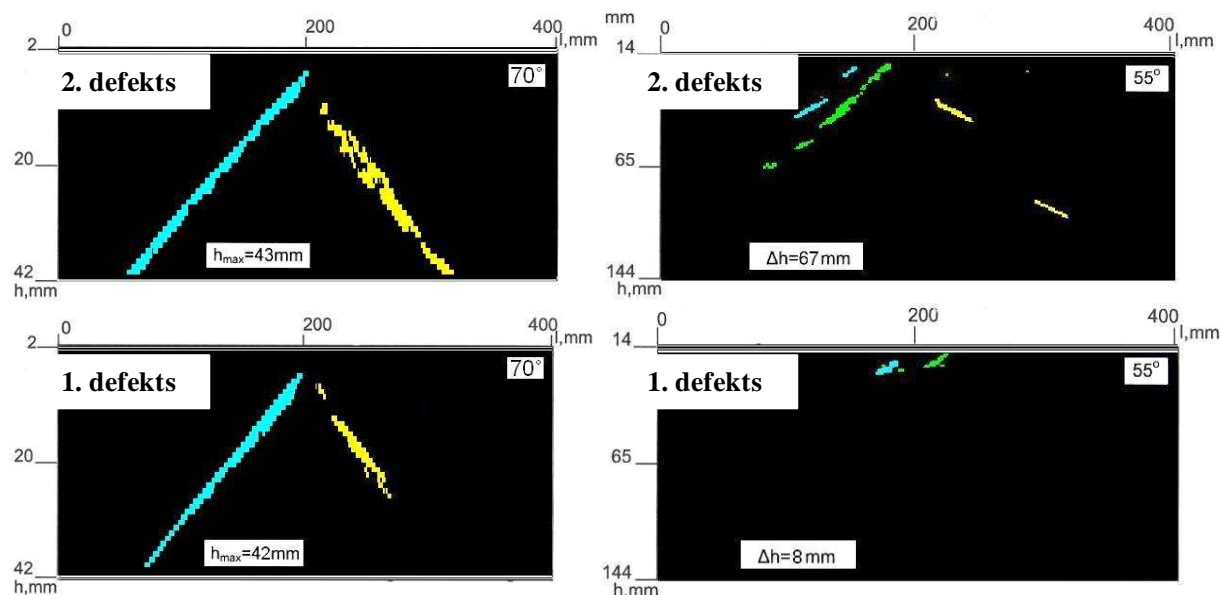
3.3.(b) att. Defektu signāli

Kā paskaidroja Defektoskopijas laboratorijas vadītājs, redzot 3.3.(b) attēlā norādītos signālus, defektoskopistiem un defektoskopijas brigadierim vajadzēja pievērst tiem papildus uzmanību un izpētīt sīkāk, salīdzināt šo defektogrammu ar 2011.gada 26.jūlijā ierakstīto defektogrammu un tikai pēc tam pieņemt gala lēmumu par defektu izcelsmi.

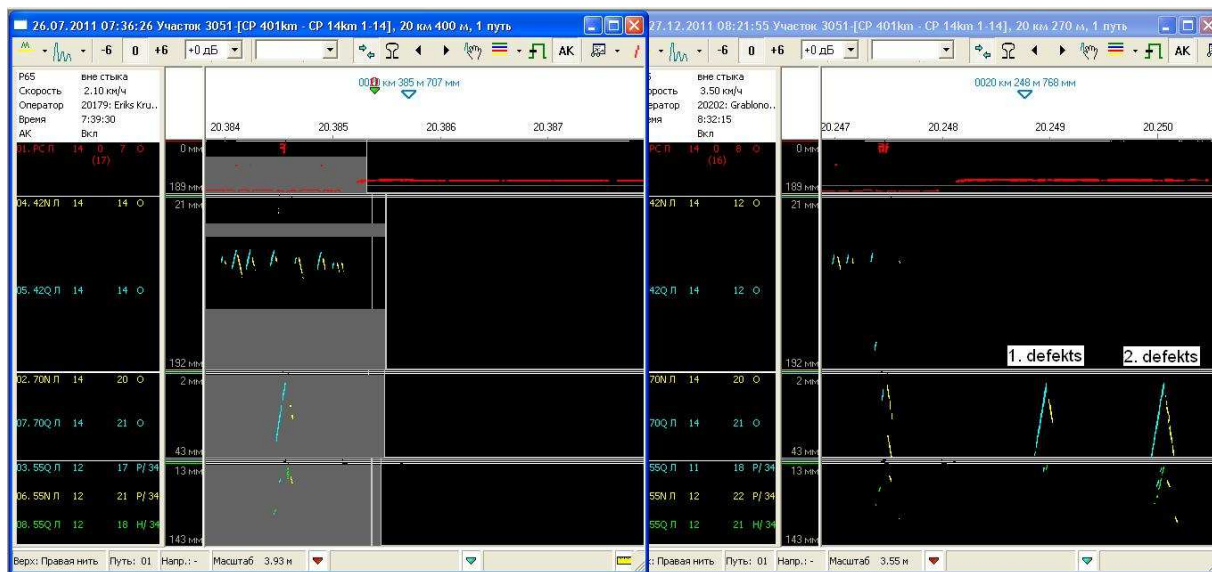
signālus neuztvēra kā defektus. Iepriekšējā defektogrammā (skat. 3.4.attēlu) ir skaidri redzams, ka pārmijas asmenī bīstamu defektu nav.

Defektoskopisti un defektoskopijas brigadieris, atšifrējot defektogrammu, nesalīdzināja šo defektogrammu ar iepriekšējo defektogrammu, kas bija ierakstīta 2011.gada 26.jūlijā, jo šos

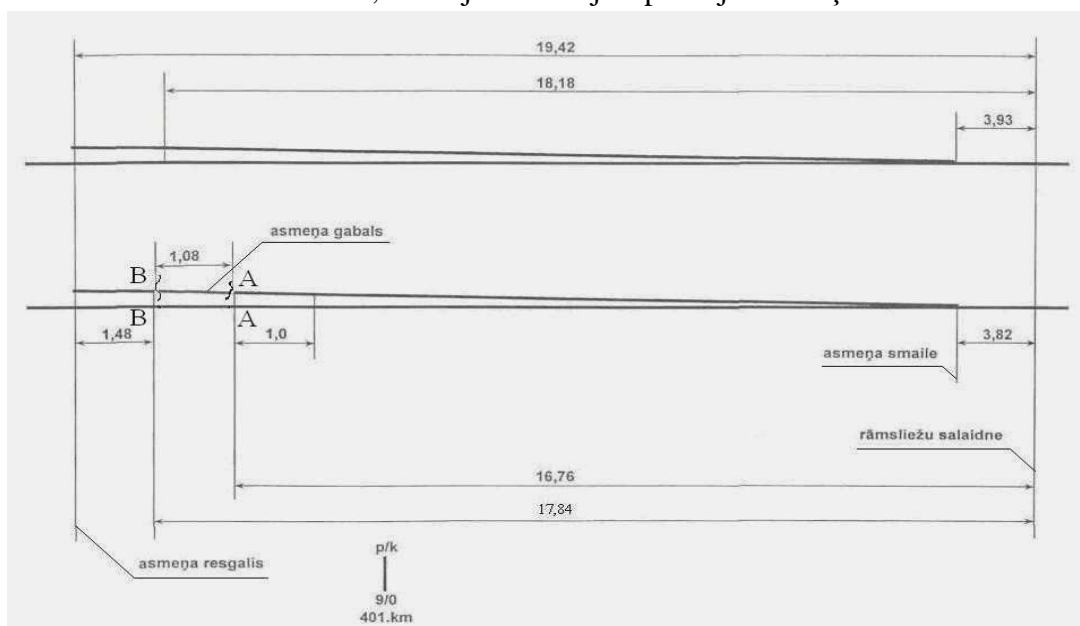
4.1.att. Pārmijas Nr.1 kreisā asmeņa lūzuma shēma

1. Asmeņa sliedes lūzums noticis vietās (skat. 4.1.att.), kur asmeņa sliedes galviņā 2011.gada 27.decembrī defektoskops RDM-22 fiksējis vertikālās šķērsplaisas.

Uzreiz pēc vilciena avārijas 4.1.att. attēlotajā BB šķērsgriezumā bija novērojama oksidācija tikai 50 % asmeņa sliedes galviņas laukuma lūzuma virsmas. Pārējā lūzuma virsma nebija oksidēta un tai nebija piestrādes vietu. Plaisa AA šķērsgriezumā ārējās asmeņa sliedes galviņā parādījās no metāla, kam ir sīki defekti poru un ieslēgumu veidā, noguruma, kā arī no ritošā sastāva, kas brauca pa pārmiju ar ātrumu 70 km/h un tika novirzīts uz sānceļu, spēku iedarbības.

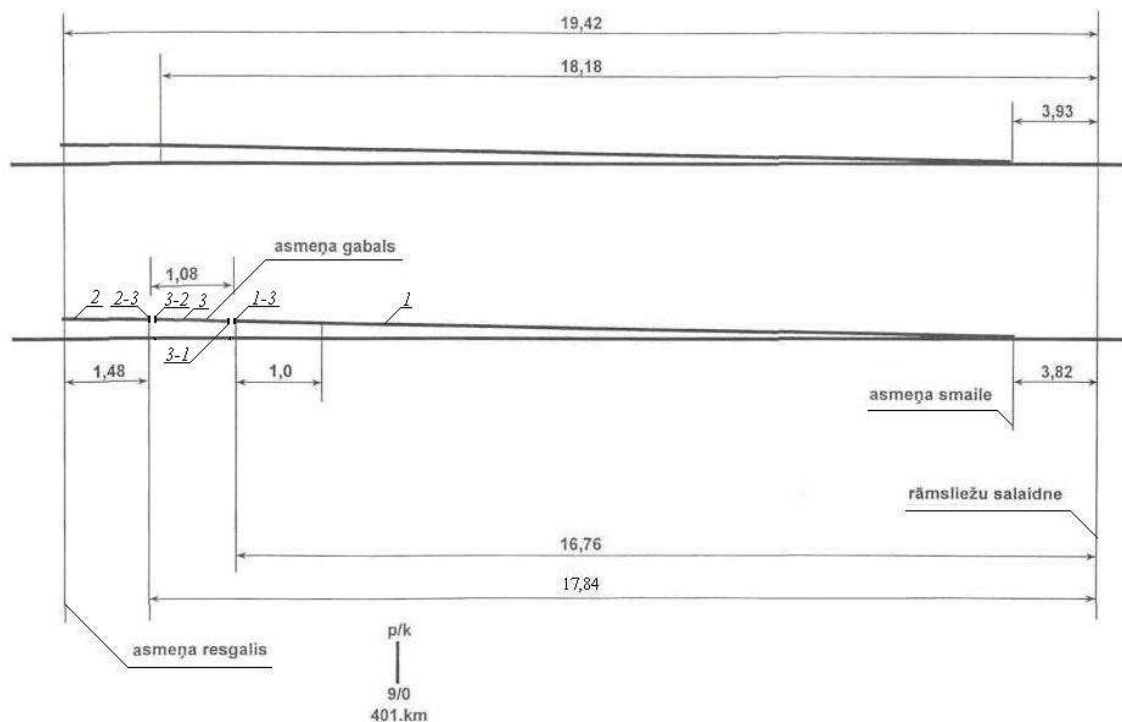
2. No templeta 3-1 (skat. 4.2.att.) izgrieztajos plānslīpējumos 1, 2-1, 5 un 8 asmeņa sliedes galviņas rajonā (skat. 4.3.att.) velšanās virsmas tuvumā atklāti defekti mikroplaisu, ieslēgumu, noapaļotas un izstieptas formas poru izskatā 0,1...0,3 mm izmērā. Tādi defekti ir iemesls tam, lai veidotos noguruma mikroplaisas, kas pāraug lielās vertikālās noguruma plaisās sliežu galviņās.

4.2.att. Templetu 1-3, 3-1, 3-2, 2-3 izzāģēšanas vietas no asmeņa sliedes lūzuma

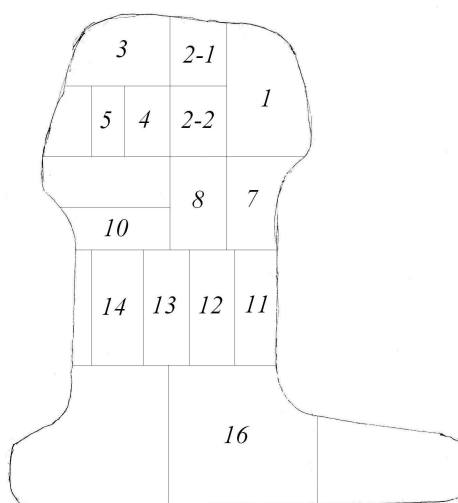
4.3.att. Plānslīpējumu izgriešanas vietas no templeta 3-1

Plānslīpējumos 7, 10, 11, 12 un 16 nav atklāti defekti.

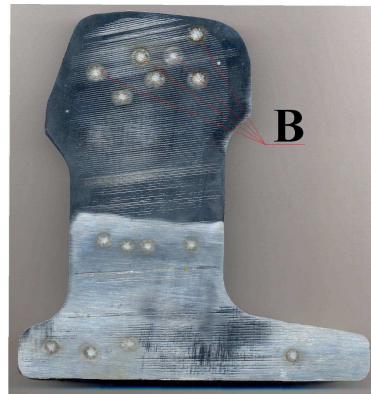
3. AA šķērsgriezuma templeta 1-3 ķīmiskā sastāva pētījumi parādīja, ka noguruma plaisas veidošanās vietā (skat. 4.4.att., zona B), kas bija sākotnējais asmeņa sliedes lūzuma iemesls, fosfora koncentrācija sastādīja 0,103%, kas ir 3,4 reizes pārsniedz standartā uzstādīto normu 0,03%.

4.4.att. Ķīmiskā sastāva noteikšanas vietas templetos, kas izzāģēti asmeņa sliedes lūzuma vietās

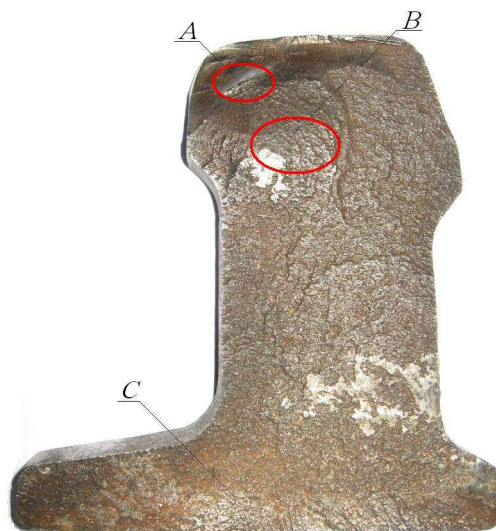
4. Mikro un makroplaisu rašanās un attīstības cilmvietas forma un pazīmes norāda uz noguruma raksturu bojājumam, kam ir piestrādes zona A (4.5.att.), plaisas attīstības zona B un salaušanas zona C, kas izveidojās asmeņa sliedes lūzuma brīdī.

4.5.att. Templets Nr. 1-3 ar asmeņa sliedes lūzuma bojājuma skatu AA šķērsgriezumā
