RAPPORT D'ENQUÊTE DE SECURITE

ACCIDENT D'EMBARQUEMENT D'UN VOYAGEUR SURVENU LE 23 MAI 2009 A DINANT

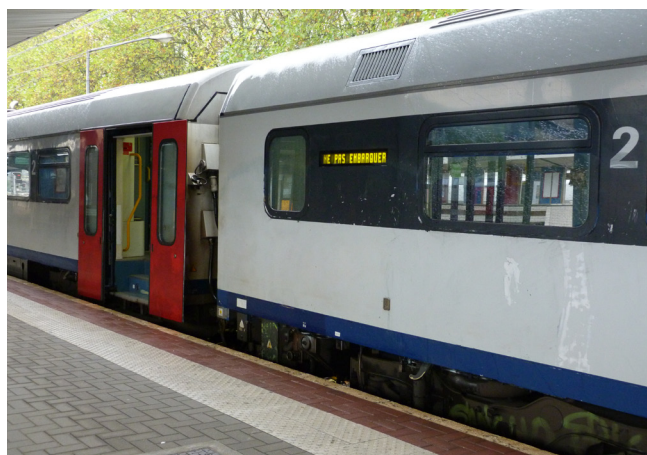
Le train 6948 est composé de deux autorails 4164 et 4159.

Les autorails de la série ont été fabriqués par Alstom, les premières livraisons sont intervenues en avril 2000.

Les autorails de la série 41 disposent de tout le confort des trains modernes : climatisation, suspension pneumatique, sièges individuels, toilettes en circuit fermé, afficheurs extérieurs électroniques,... Chaque unité se compose de deux éléments (AB + B) et offre 207 places assises. Plusieurs autorails peuvent être couplés ensemble.

Ce type d'autorail diesel est utilisé sur des lignes non électrifiées, partiellement électrifiées en 3kV ou électrifiées en 25kV.

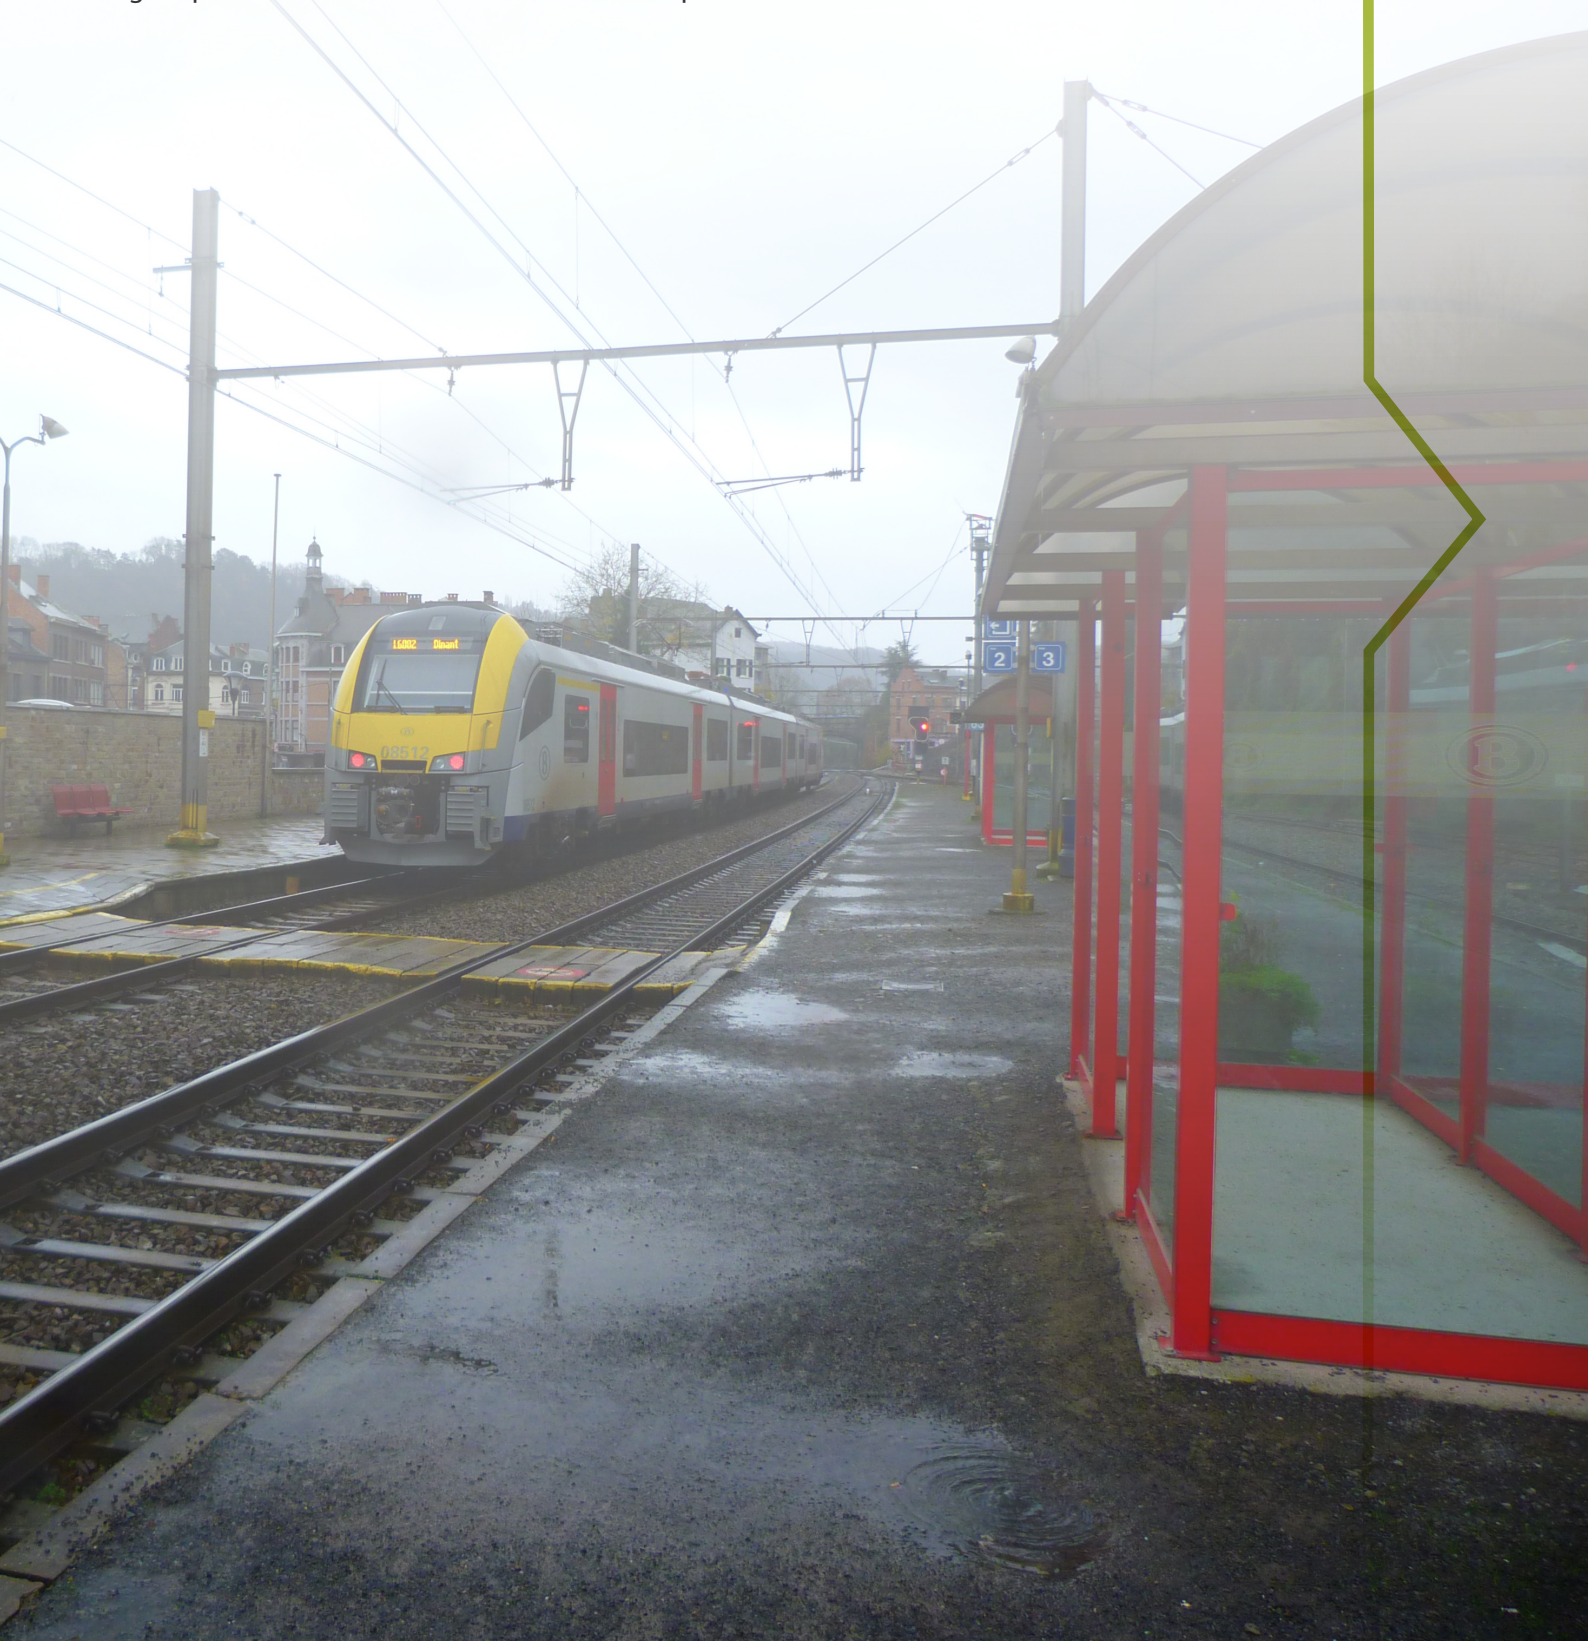
TRAIN E 2411

Représenté en bleu sur le schéma ci-après est le train qui vient d'arriver de Bruxelles et qui stationne voie 1 juste avant la traversée des voies 1/2.

TRAIN Z 6062

Représenté en vert sur le schéma ci-après est un train qui stationne voie 1B et qui a pour destination Libramont, heure de départ prévue 12h51.

TRAIN Z6948

Représenté en rouge sur le schéma ci-après est un train qui stationne voie 3, a pour destination Houyet, heure de départ prévue 12h42.

La gare de Dinant est constituée de 2 quais et de 3 voies + une voie de service. Il n'y a pas de souterrain ou de passerelle pour permettre l'accès au quai central.

Les passagers accèdent aux quais 2 et 3 via le quai central en traversant les voies sous la surveillance d'un agent possédant les fonctions de sécurité adéquates.

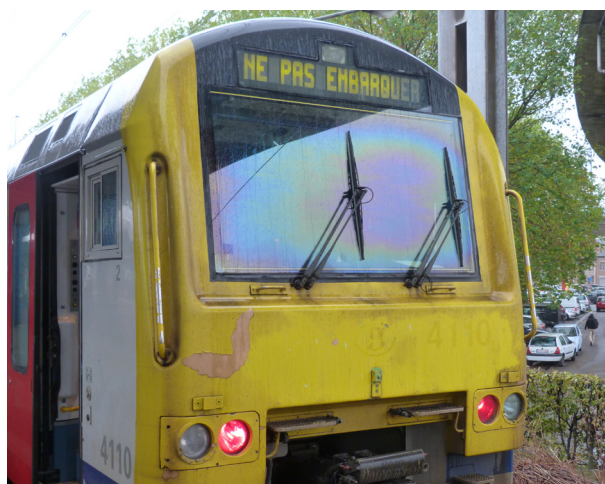
Les autorails de type 41 qui composaient le train du 6062 sont équipés de panneaux d'affichage de destination. Il semblerait que ce jour-là, à cette heure-là, l'afficheur indiquait comme destination Dinant et non Libramont selon un témoin.

Il n'y a pas d'enregistrement de ces indications.

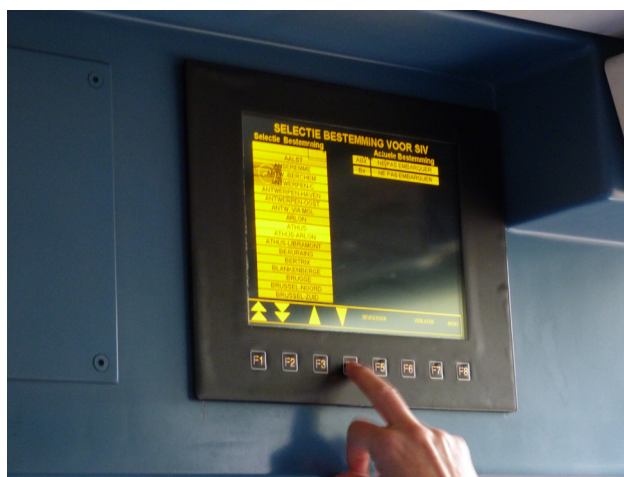
Il est composé de :

- un ordinateur de commande placé dans chaque cabine de conduite,
- 4 afficheurs placés à l'extérieur, un à chaque extrémité et sur chaque paroi de l'autorail.

Un système de blocage empêche qu'on puisse introduire des données en même temps depuis les deux ordinateurs d'un même autorail.

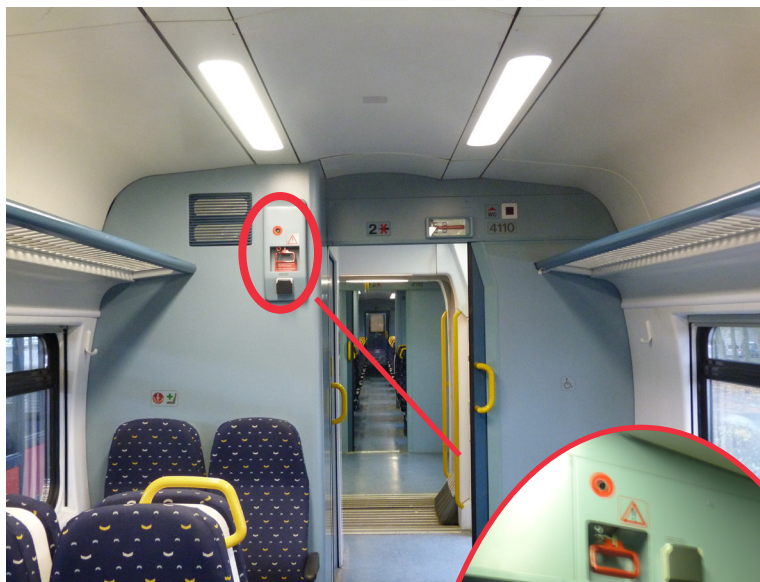
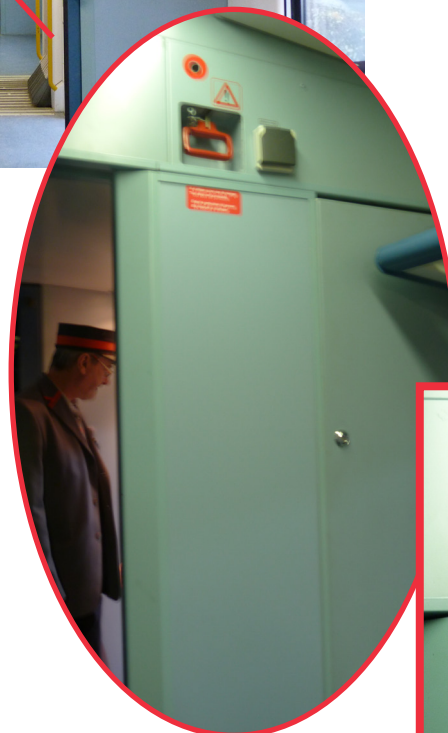
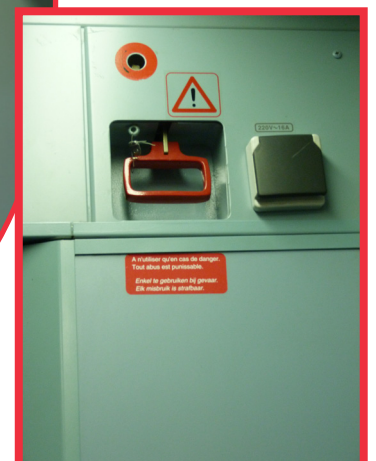
Le signal d'arrêt d'urgence ne se trouve pas à hauteur des plateformes d'accès à l'autorail mais à l'intérieur des compartiments voyageurs séparés par des portes intérieures coulissantes. Le signal entraîne la vidange de la conduite et entraîne un freinage d'urgence

L'accompagnateur de train n'a pas pu actionner le signal d'arrêt d'urgence.
