**Bureau d'Enquêtes sur les Accidents  
de Transport Terrestre**

Affaire n°BEATT-2006-010

**Rapport d'enquête technique  
sur la collision entre un convoi exceptionnel et un train  
survenue le 18 octobre 2006  
au passage à niveau n°18 à Domène (38)**

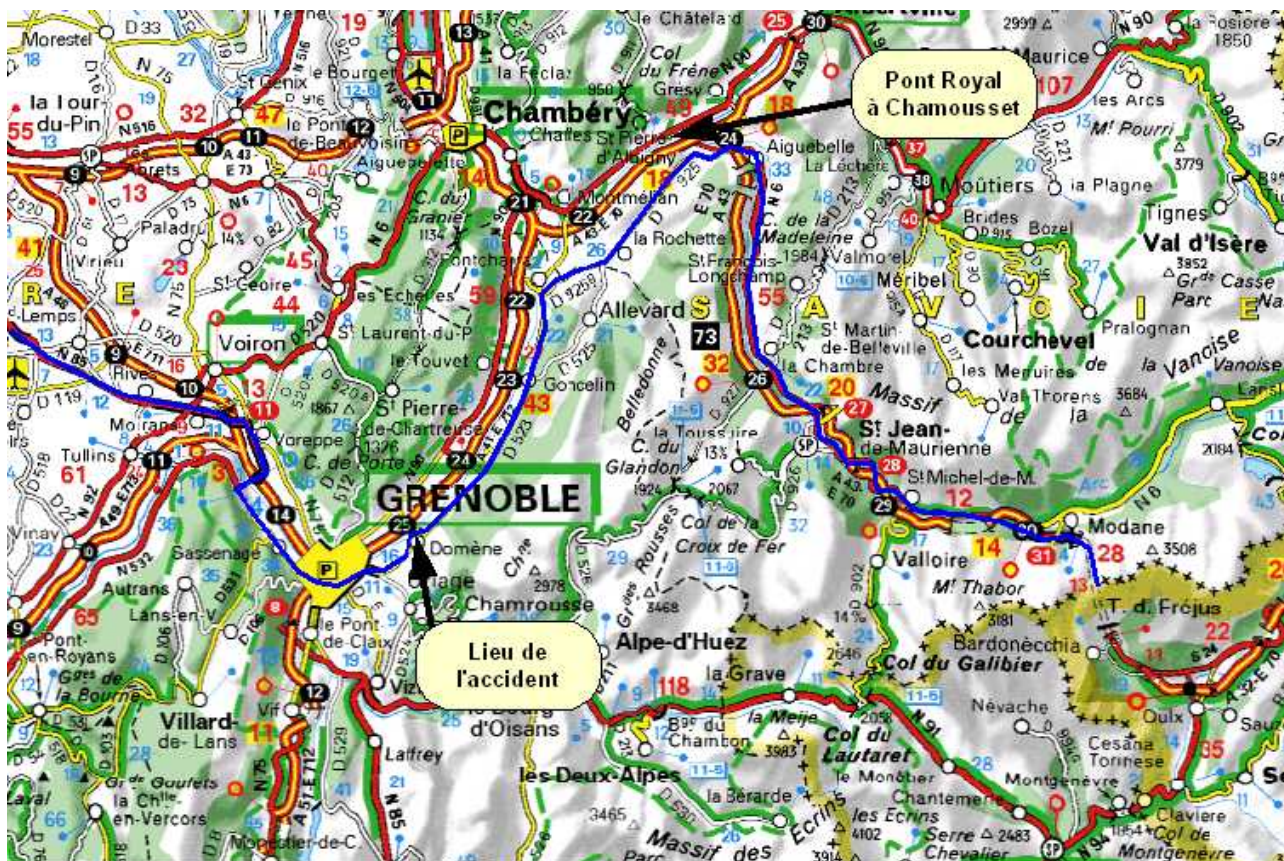
Sur la carte ci-après, le tracé bleu indique l'itinéraire du convoi depuis son entrée en France jusqu'à la sortie de l'agglomération grenobloise.

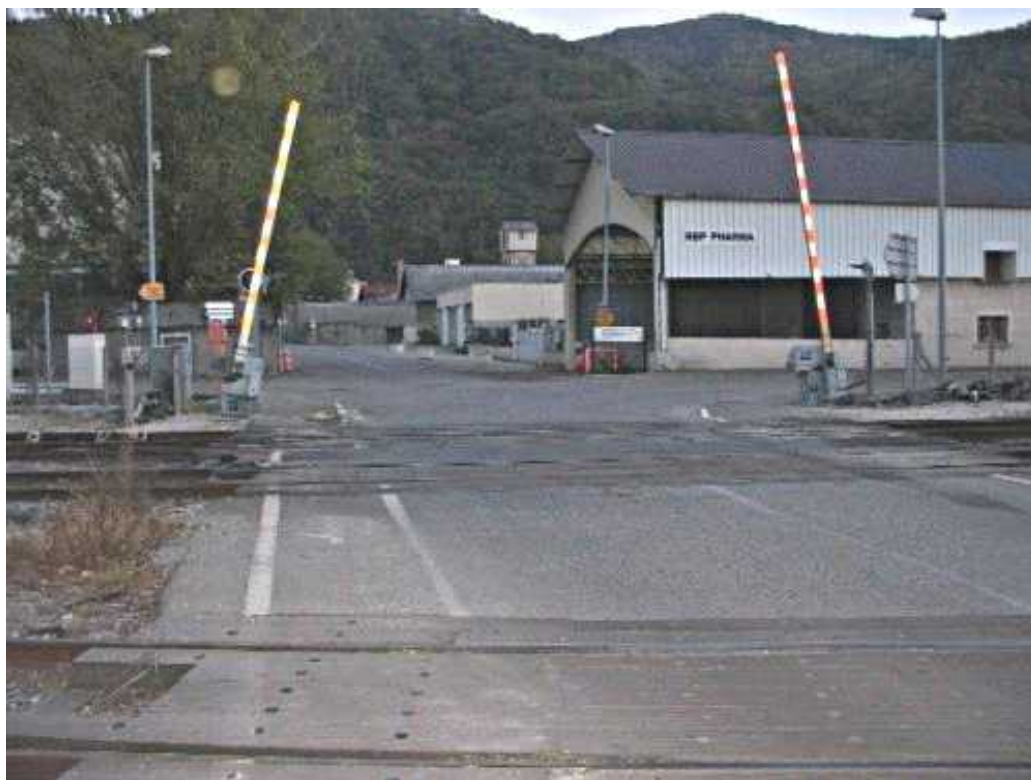
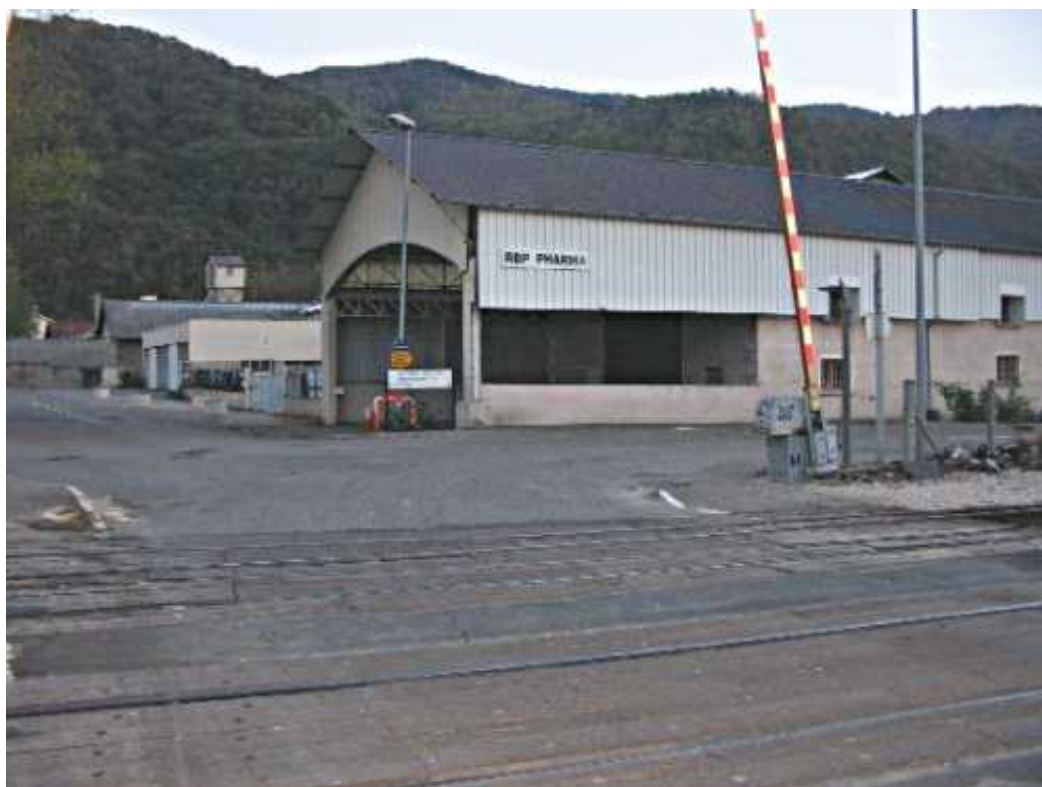
**Annexe 5 : Documents sur le lieu de l'accident**  
**Annexe 5-1 : Photographies du PN**

La largeur de la voie carrossable sur l'emprise du PN est de 7 mètres. La distance entre barrières en sortie de PN est d'environ 9 mètres. La largeur de la rue des Sports entre la barrière du PN et la façade de l'immeuble dans l'angle du carrefour est de 15 mètres (voir annexes 5.1 et 5.2).

Le PN 18, de type SAL4\* (quatre demi-barrières automatiques), est situé à 200 mètres de la gare de Domène. Son emprise sur la voie routière est d'environ 22 mètres et comprend :

- les deux voies de la ligne Grenoble – Montmélian,
- un aiguillage depuis l'une de ces voies en direction de voies de garage et de desserte industrielle,
- une troisième voie de desserte d'un établissement industriel.

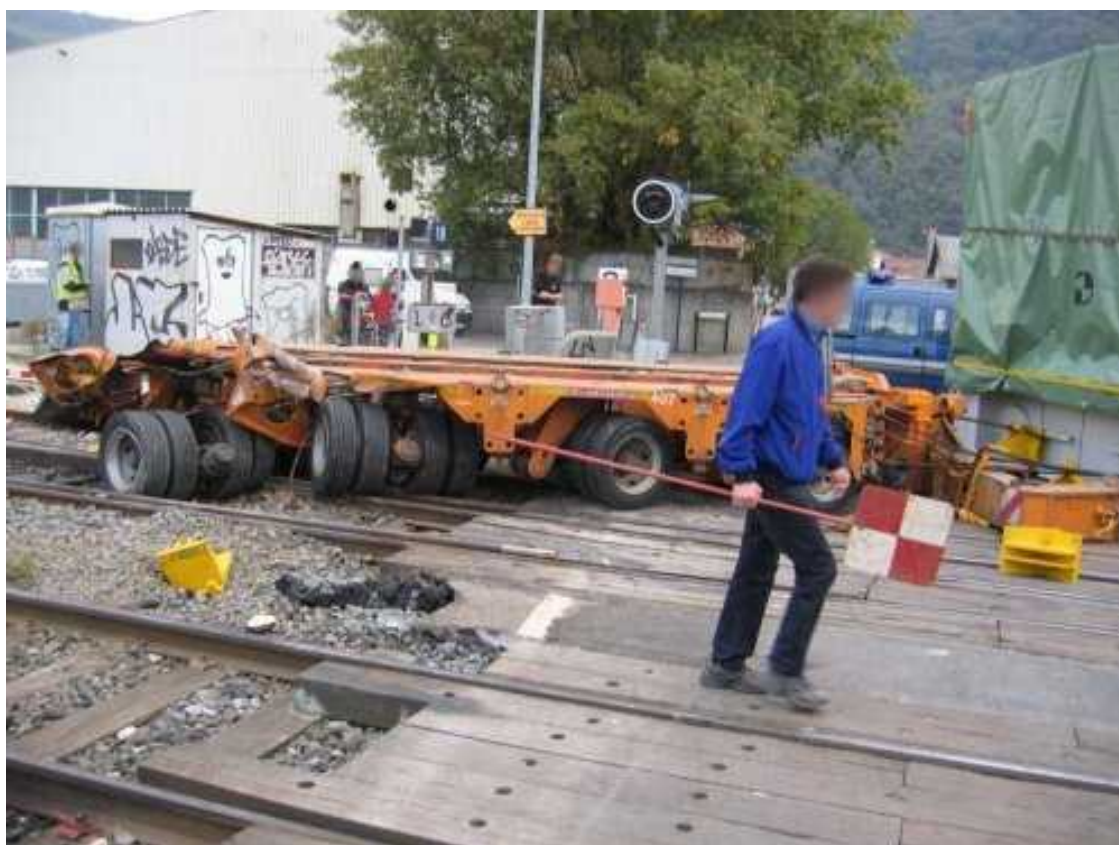
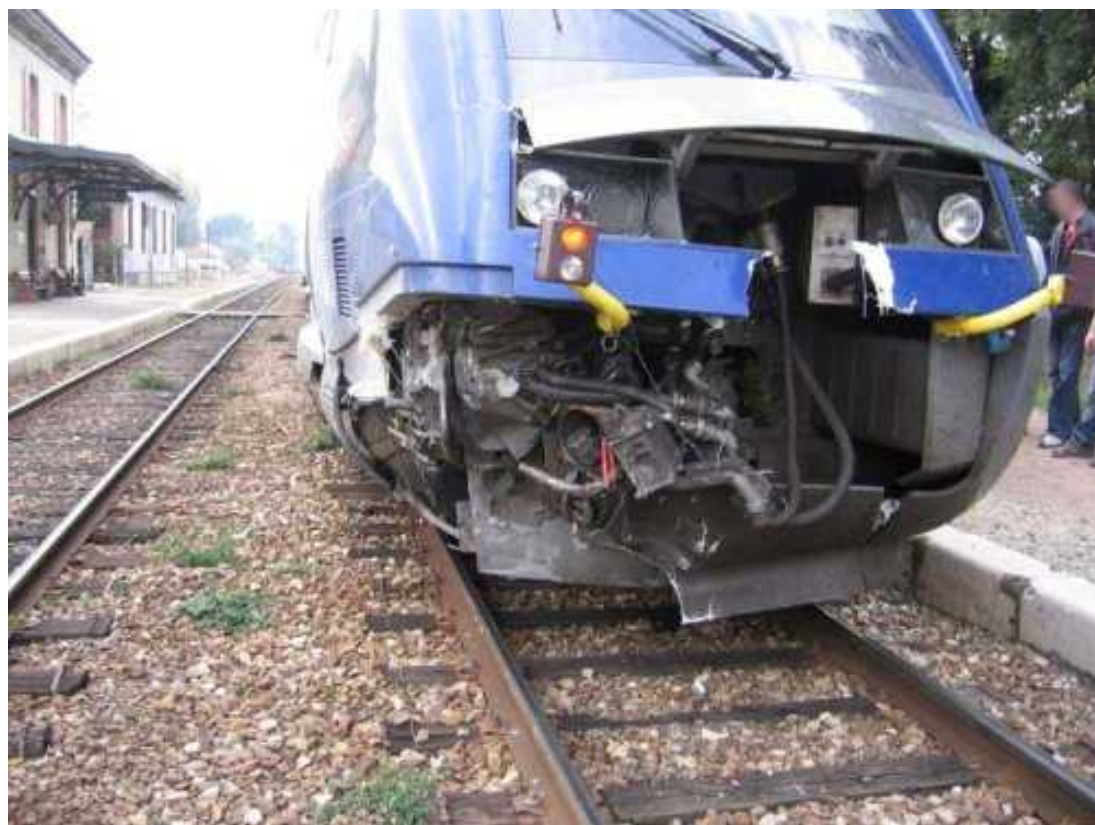
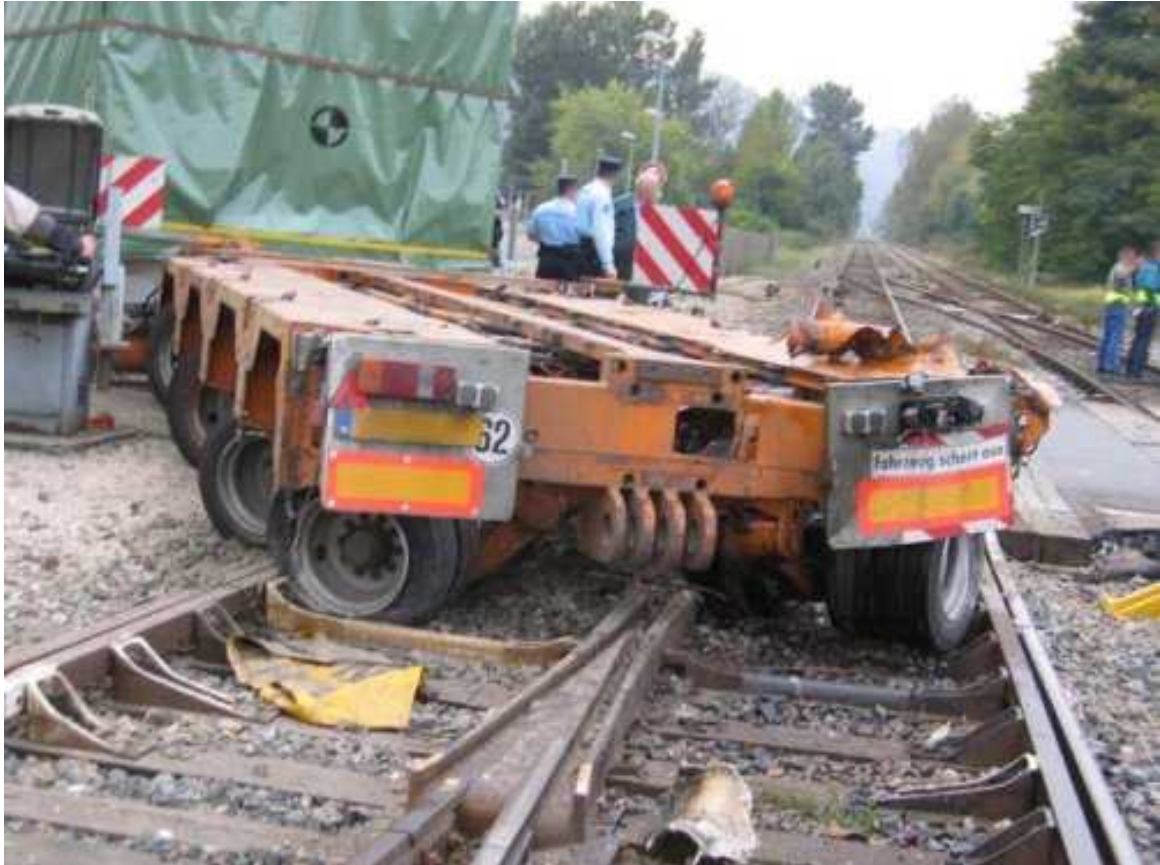
## Annexe 6 : Photographies de l'accident

- Le convoi exceptionnel n'a pas pu franchir le PN en un seul mouvement et a dû entreprendre une manœuvre,
- le signal du PN s'est déclenché et les barrières se sont abaissées, alors que le convoi était encore engagé sur la voie ferrée de circulation normale dans le sens Grenoble vers Montmélian,
- le train est arrivé, a percuté l'arrière de la remorque du convoi et s'est arrêté 200 mètres plus loin.

- \* Le train, en freinage d'urgence, arrive à 85 km/h
- \* La charge est sortie du PN, mais l'arrière de la remorque du convoi est bloqué sur les voies.
- \* Le tracteur se trouve sous le surplomb du toit du bâtiment.
