VERLETZUNG EINES KINDES BEI ZUG 316

**Wiener Linien
Linie U3
Station Enkplatz**

**BUNDESANSTALT FÜR VERKEHR
Unfalluntersuchungsstelle des Bundes
Fachbereich Schiene**

Untersuchungsbericht

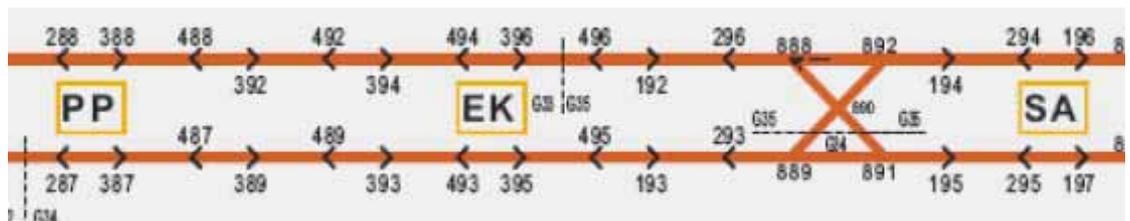
Abbildung 4 Linie U3 Weichen, Haltepunkte und LZB-Gerätegrenzen (Auszug) -
Quelle StrabU

Die Linie U3 wird mittels LZB gesteuert (Stellwerkstechnik Command 900).

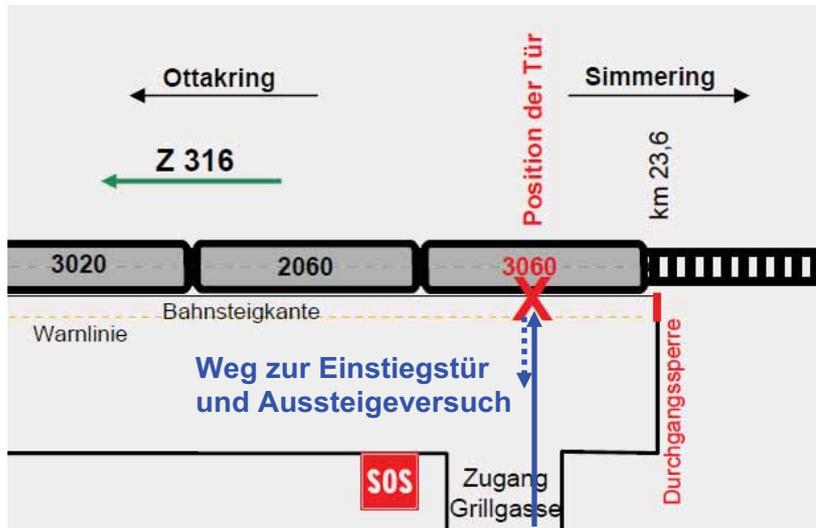
Abbildung 6 Detailskizze Weg zur Einstiegstür

Um 14:54 Uhr, nach erfolgter Abfertigung in der Station Enkplatz wurde bei der mittleren Tür des letzten HW ein Kind beim Aussteigen mit dem Fuß eingeklemmt bis zum Ende des Bahnsteiges (in Fahrtrichtung Z 316) mitgeschliffen und prallte in weiterer Folge gegen die dort befindliche Durchgangssperre.

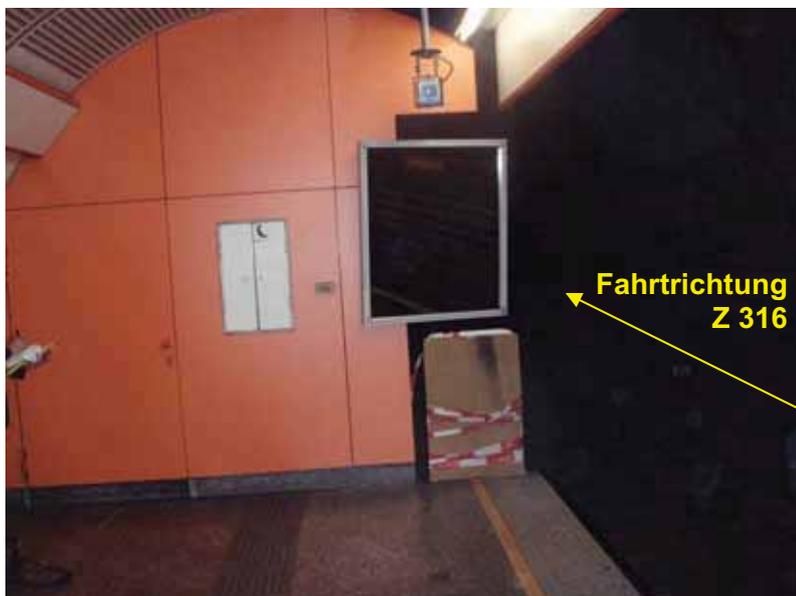
Abbildung 7 Durchgangssperre am Anfang von Bahnsteig 2 in der Station Enkplatz

Durchgangssperre am Anfang von Bahnsteig 2 beschädigt

Rechts vom Ausgang Enkplatz wurde ein weiblicher Fahrgast, am Boden sitzend, mit einem Kind in den Armen, erblickt. Das Kind hatte Verletzungen am Kopf. Die Glasscheibe der Durchgangssperre beim Anfang des Bahnsteig 2 war beschädigt.

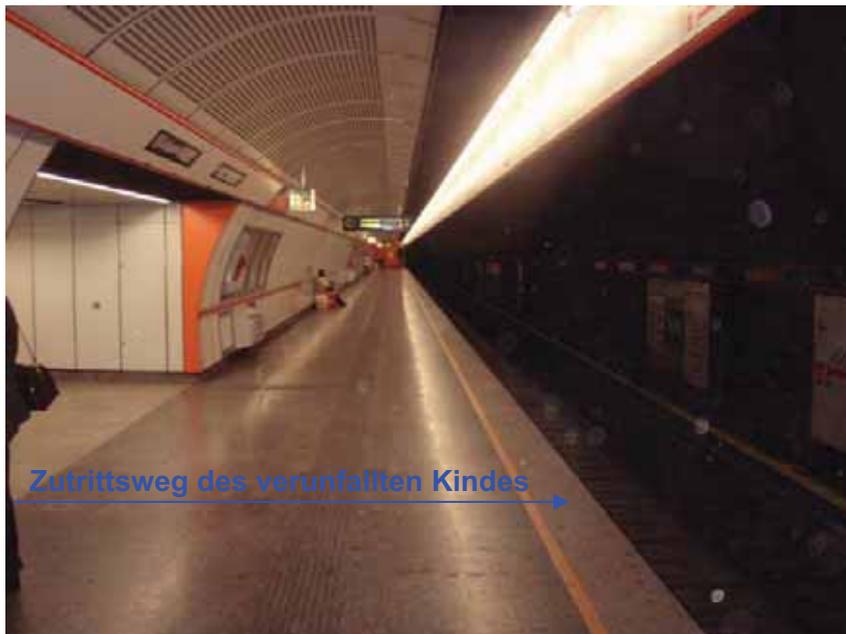
Abbildung 8 Zutrittsweg des verunfallten Kindes

Die Mutter mit dem Kind (beide aus Richtung Zugang Grillgasse kommend – Aussage der Mutter) wollten in den in der Station Enkplatz stehenden Z 316 einsteigen. Als sich die Türen zu schließen begannen, zog die Mutter das Kind aus Z 316. Das Kind wurde dabei mit dem linken Fuß zwischen den Dichtlippen der Türblätter eingeklemmt.

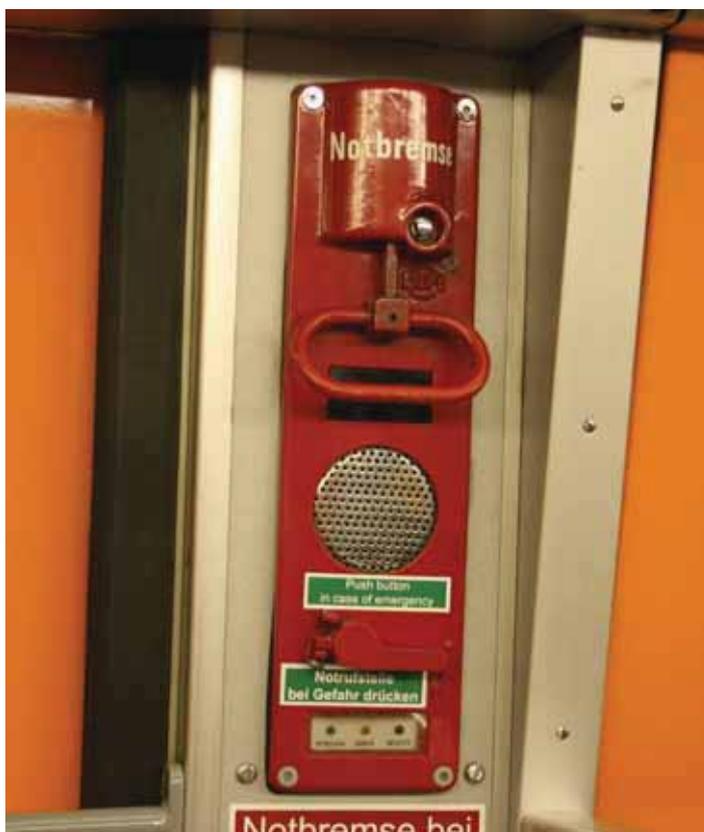
Abbildung 9 Notbremse im HW 3060 neben Tür 11

Durch einen Fahrgast im HW 3060 von Z 316 wurde eine Notbremse aktiviert. Eine Sprechverbindung zum Fahrer wurde vom Betätigenden nicht wahrgenommen.

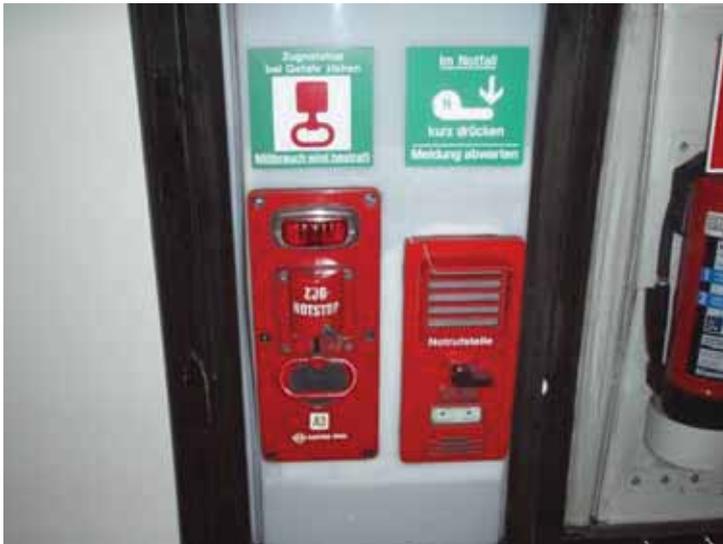
Abbildung 10 Zug-Notstopp 1 am Bahnsteig 2

Am Bahnsteig 2 wurde durch die Mutter des verunfallten Kindes ein Zug-Notstopp betätigt (Aussage gegenüber VUK); tatsächlich war der Zug-Notstopp 1 betätigt (letzter vor dem Streckentunnel in Fahrtrichtung von Z 316); die Betätigung war an der gelb-roten Lampe erkennbar.

Die Auswertung des Stellwerksprotokolls ergab, dass der Zug-Notstopp 1 am Bahnsteig erst 15 s nach der Abfahrt von Z 316 betätigt wurde. Das Ende von Z 316 war dabei bereits mindestens 80 m im Streckentunnel. Der betätigte Zug-Notstopp 1 wirkte auf den nachfolgenden Z 317.

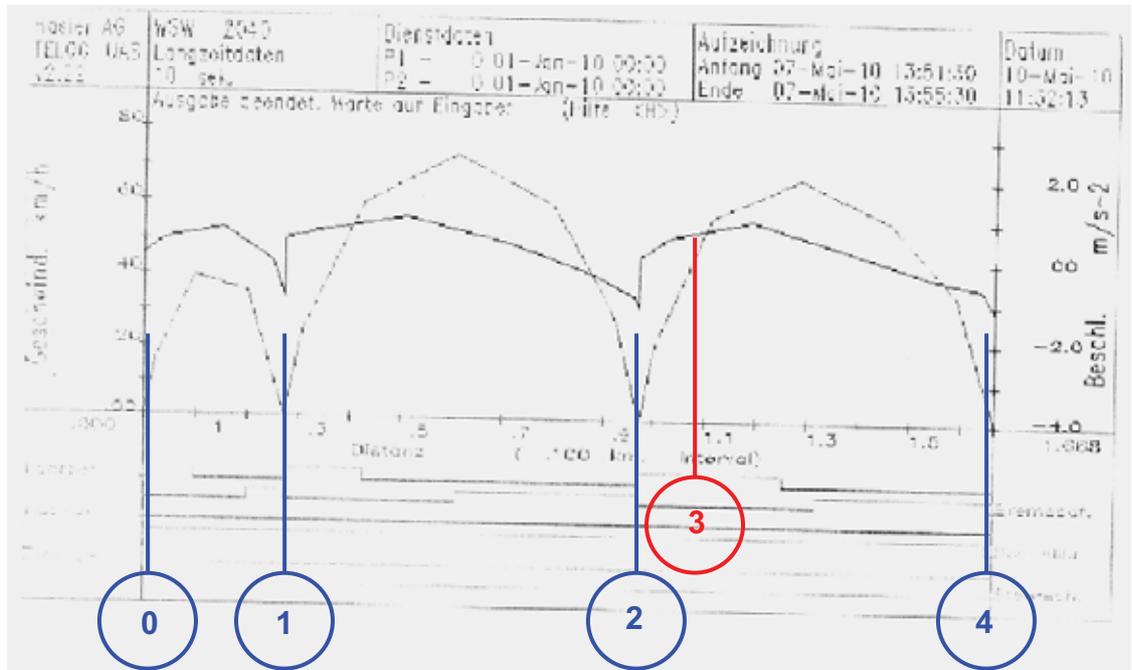
Abbildung 16 Wegbezogene Auswertung der Registriereinrichtung des Z 316 – Quelle StrabU

Die Aufzeichnung der Registriereinrichtung von Z 316 (Hasler TELOC des führenden HW 2040) wurde nach dem Ereignis durch das StrabU ausgewertet und die Auswertung der UUB zur Verfügung gestellt.

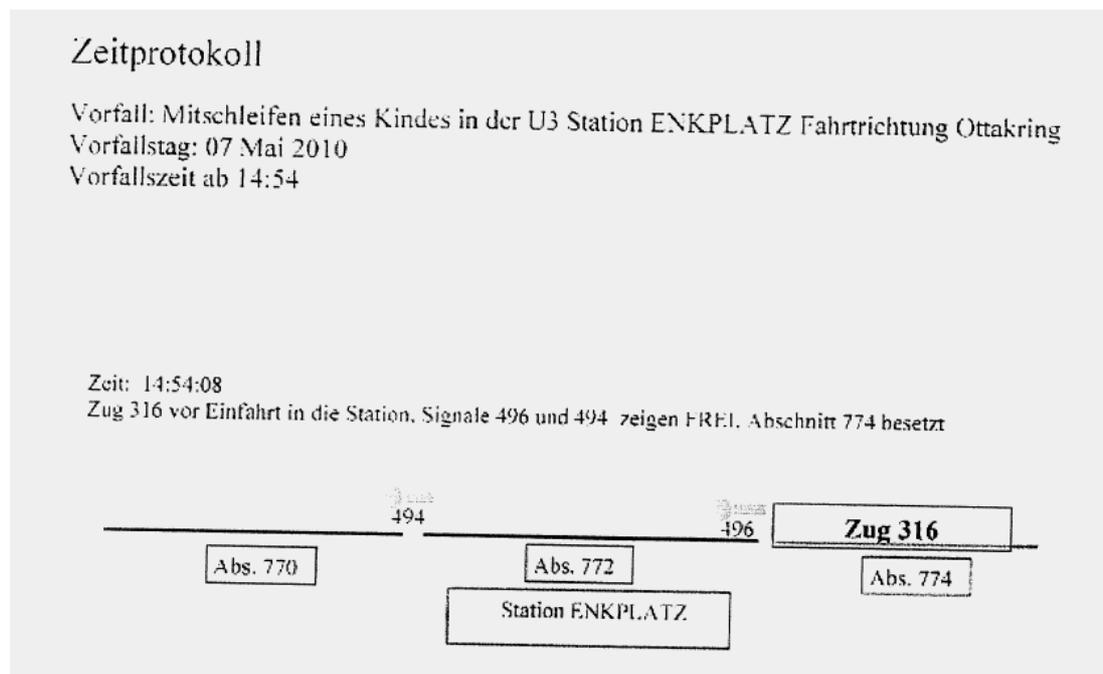
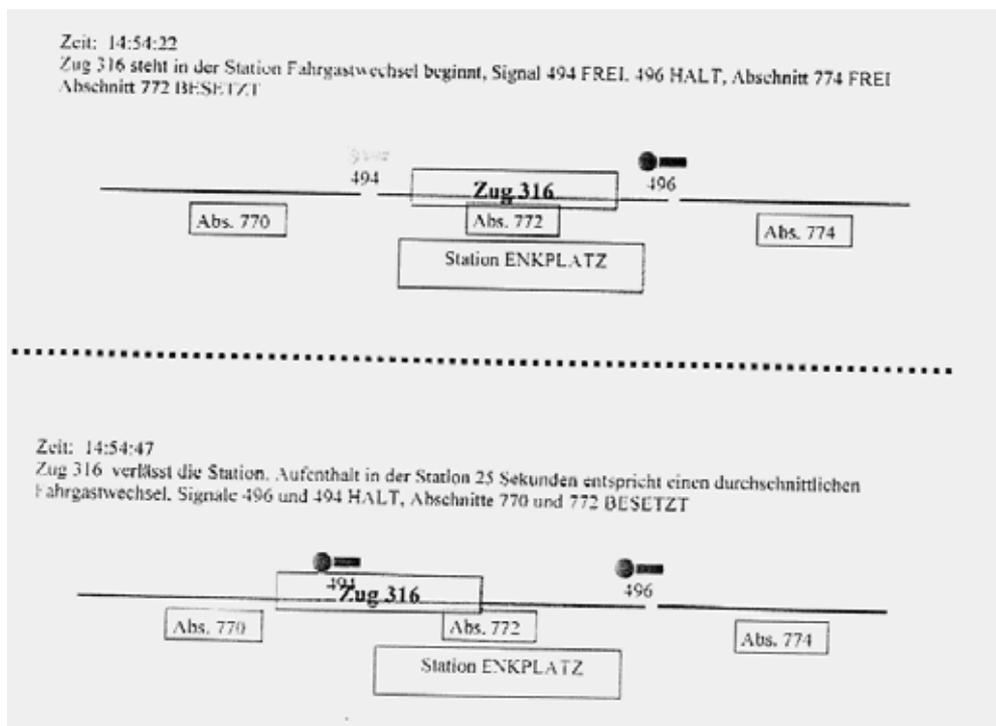
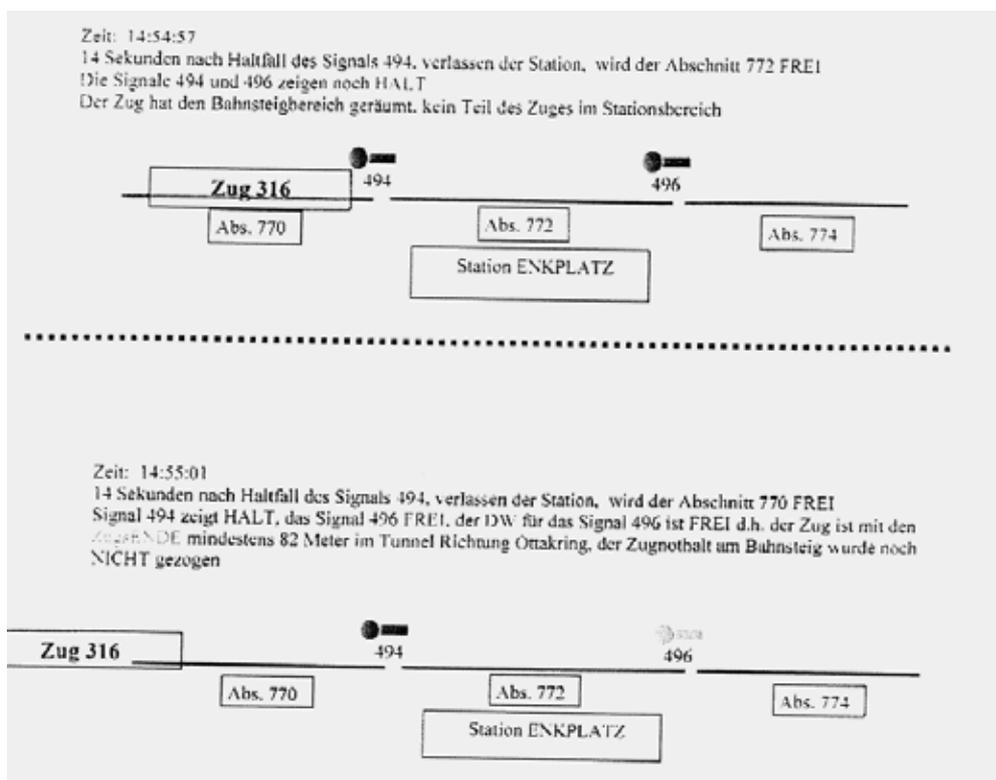
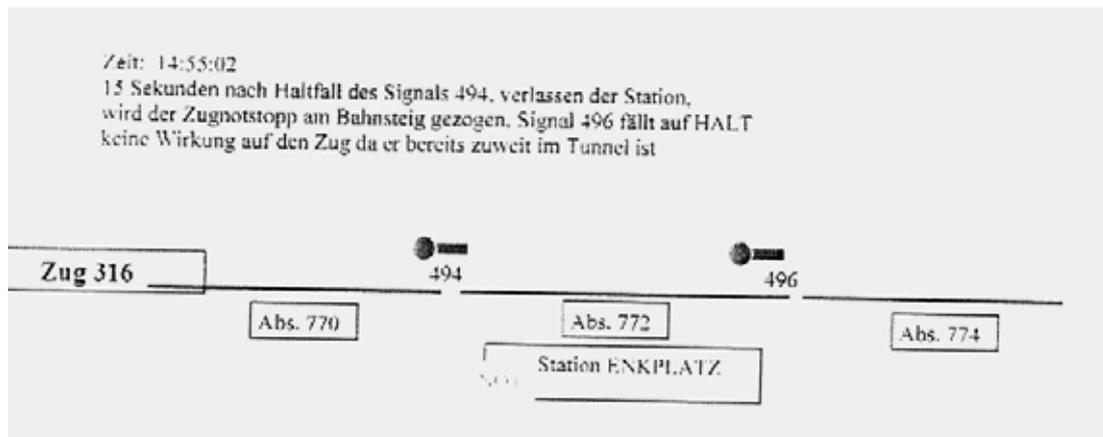
Die Angaben zur Systemzeit beziehen sich immer auf die konkrete Belegung des sicherungstechnischen Abschnittes (zwischen Signal 496 und Signal 494), in dem sich die Station Enkplatz befindet.

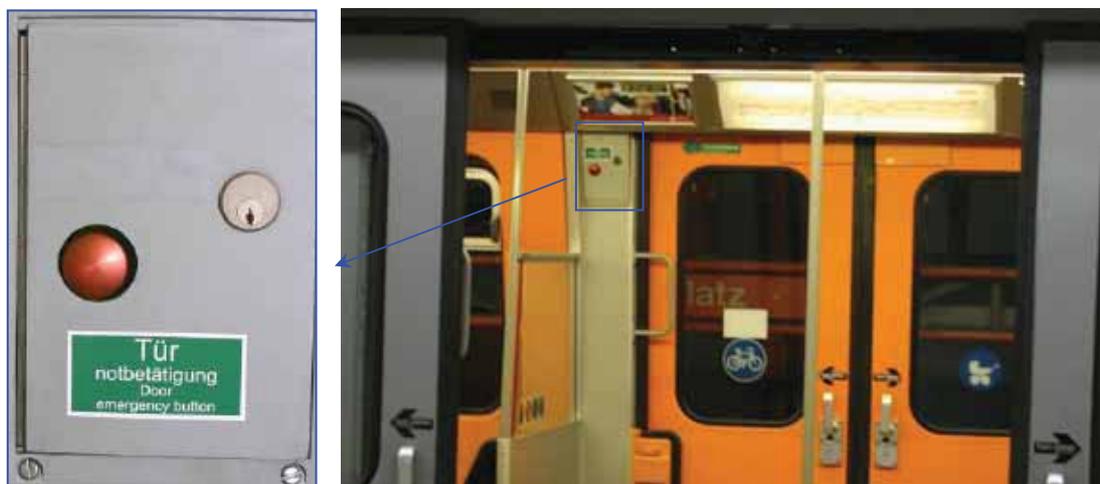
Abbildung 26 Türnottaste

Diese befindet sich im Inneren der Fahrzeuge, jeweils an der linken oberen Ecke jeder Tür. Durch Drücken dieser Taste wird der Schließdruck von der Tür weggenommen und die Tür lässt sich von Hand aus aufschieben.

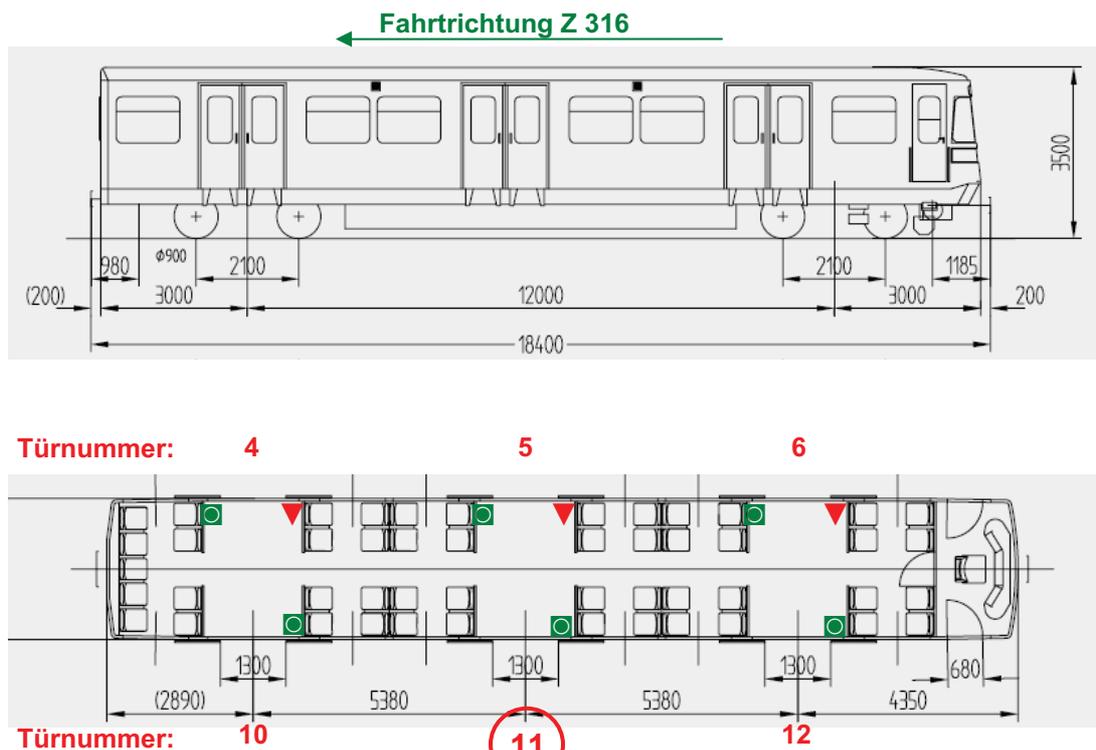
Abbildung 27 Typenskizze HW 3060 - Quelle StrabU

- $v_{\max} = 80$ km/h gemäß Baugenehmigung
- Länge 18,4 m
- Breite 2,85 m
- Eigenmasse 27 000 kg
- Gesamtmasse 41 860 kg
- Nennleistung 2 x 200 kW
- 49 Sitzplätze
- 91 Stehplätze

- Türnottaste
- ▼ Notbremse und Notrufstelle

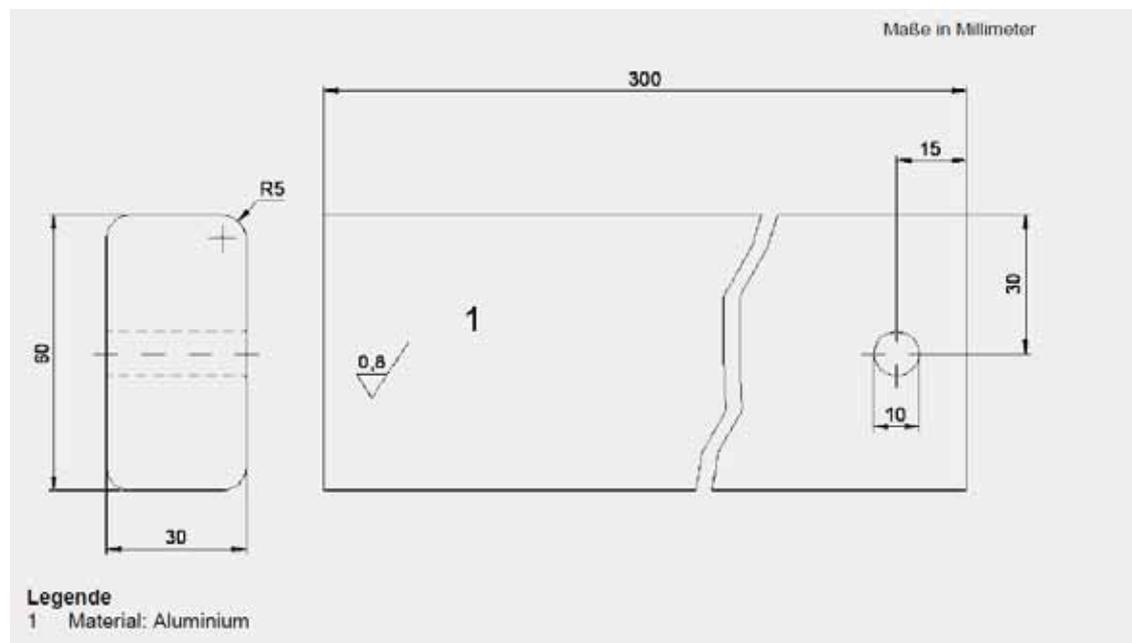
Abbildung 35 Prüfojekt-abmessungen für Hauptschließkante - Quelle EN 14752

Wenn ein Prüfstab mit den Querschnittsabmessungen 30 mm × 60 mm (siehe Bild 8) mit der breiten Seite vertikal zwischen die Hauptschließkante und den Türrahmen oder bei zweiflügeligen Türen zwischen die beiden Türflügel gehalten wird, darf die Türüberwachung am Ende des Schließvorgangs keine Geschlossen- und Verriegelt-Meldung abgeben.

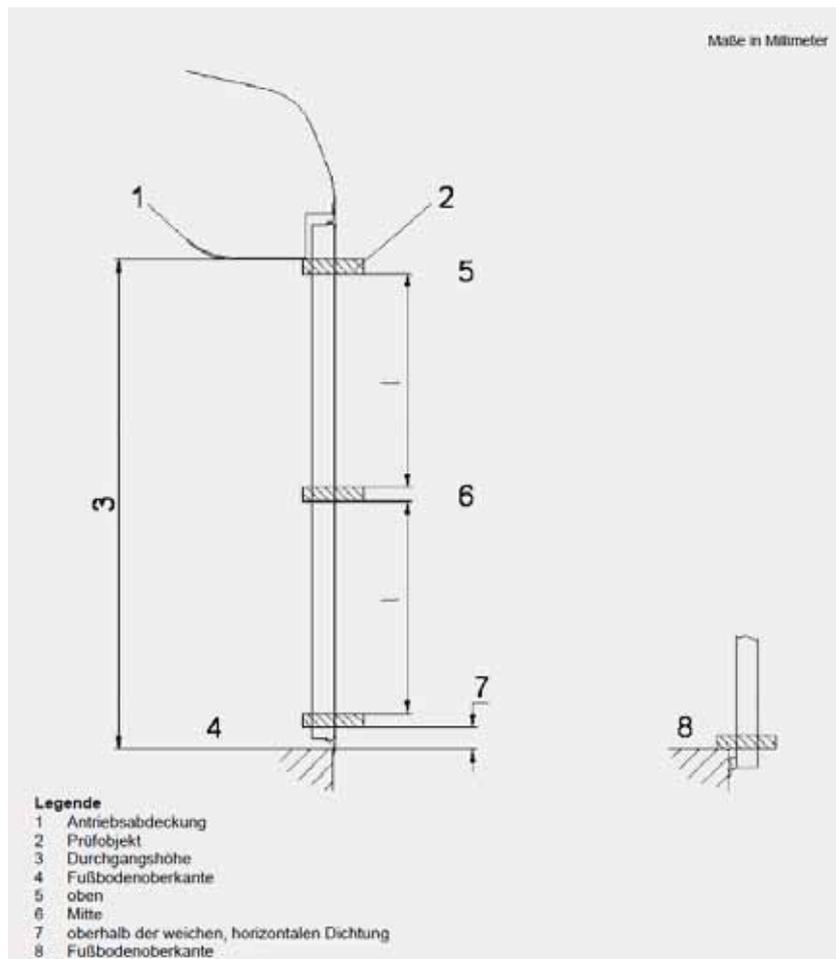
Abbildung 36 Prüfpunkte an einer Tür - Quelle EN 14752

Die Anforderung ist an drei Punkten der Hauptschließkante zu überprüfen, unten, in der Mitte und oben. Wenn weiche horizontale untere Dichtgummiprofile vorgesehen sind, gilt diese Anforderung von der Unterkante des Türblatts aufwärts oberhalb des horizontalen Gummiprofils

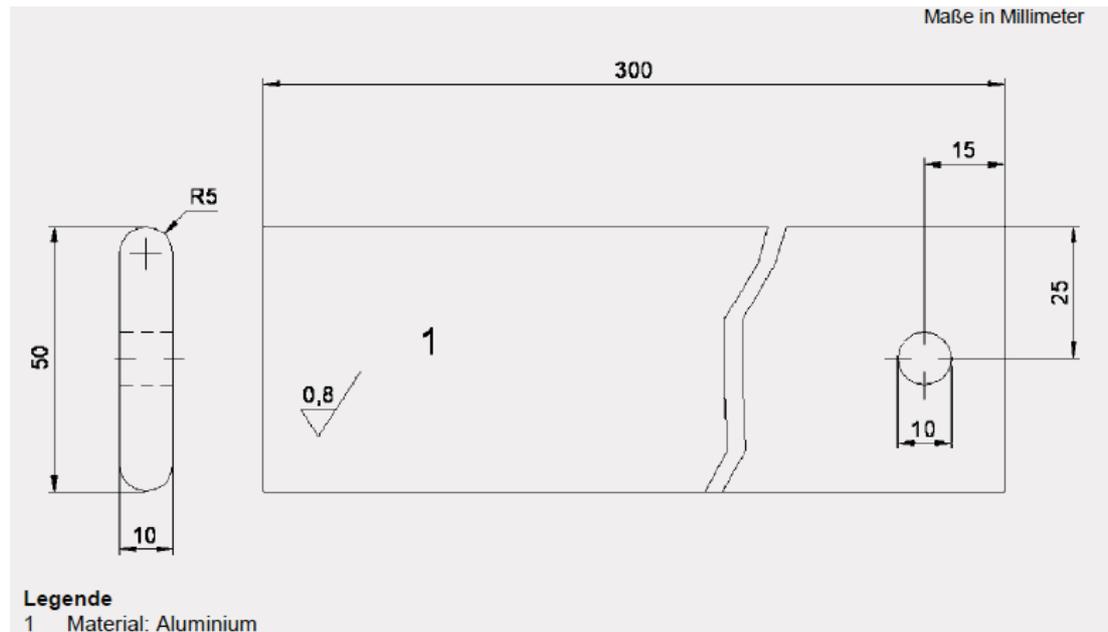
Abbildung 37 Prüfobjektanmessungen für Ausziehkräfte - Quelle EN 14752

Die Ausziehkraft, die benötigt wird, um einen Prüfstab mit den Querschnittsabmessungen $10 \text{ mm} \times 50 \text{ mm}$, der mit der breiten Seite vertikal zwischen die Hauptschließkante und den Türrahmen oder bei zweiflügeligen Türen zwischen die beiden Türflügel rechtwinklig zur Türoberfläche gehalten wird, langsam herauszuziehen, darf 150 N nicht überschreiten. Alternativ darf die Tür nicht als geschlossen und verriegelt gemeldet werden. Diese Anforderung ist nur in der Türmitte zu überprüfen

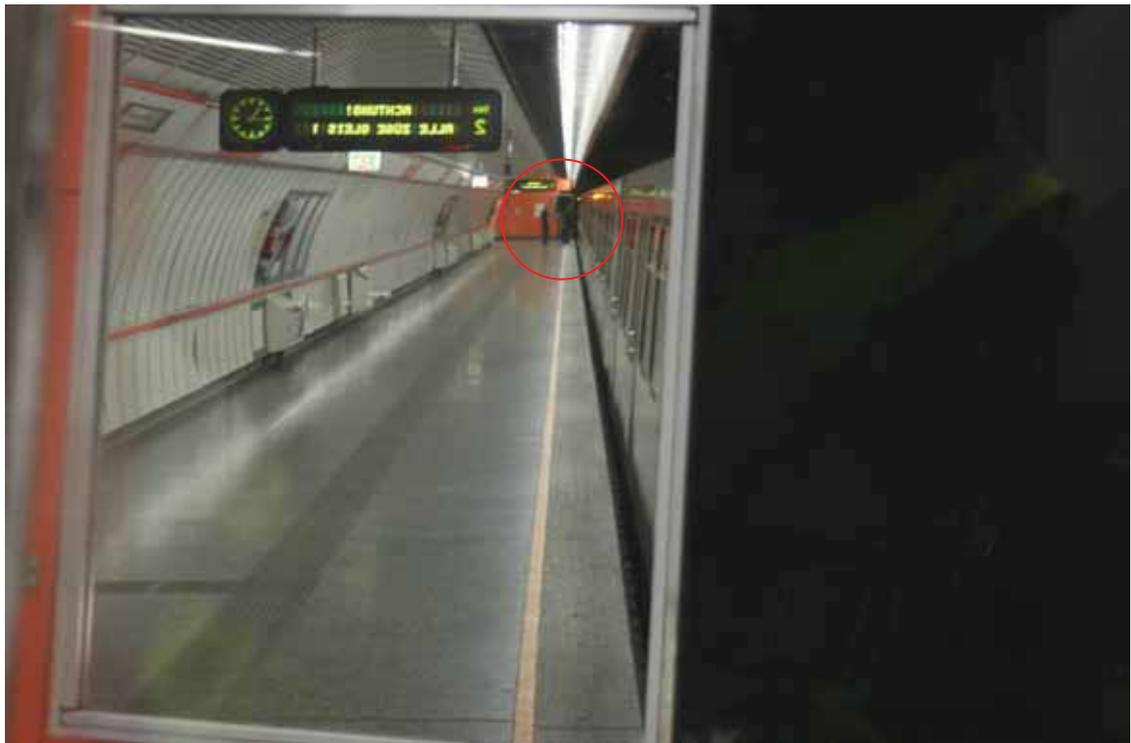
Abbildung 45 Überprüfung der Sichtbarkeit

Vom Platz des Fzf im Führerraum ließ sich die Gefahrenzone folgendermaßen einsehen:

Da die gelbe Sicherheitslinie nicht bis zur Bahnsteigsperrle sichtbar ist, befinden sich in der vorstehenden Abbildung Personen in der Gefahrenzone.
