ENTGLEISUNG SALAMANDER TRIEBKOPF 13 AUF FAHRT 4

am 10. Mai 2011

**Schneebergbahn
Ausweiche Wasserstelle am Hengst**

BMVIT-795.243-IV/BAV/UUB/SCH/2011

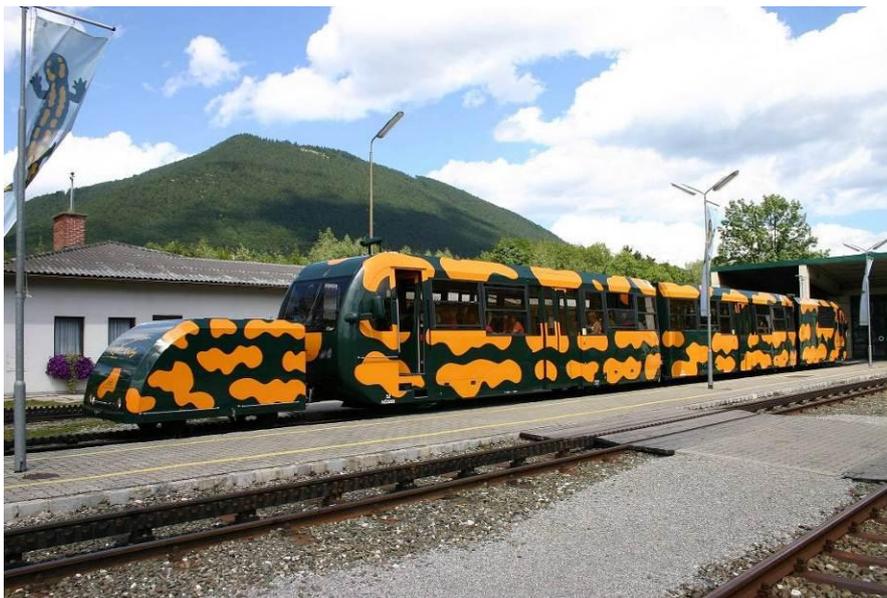
Abbildung 4 Salamander Tz - Quelle Wikipedia

- Tz „Salamander“
 - ca. 32,65 t Leermasse
 - ca. 29,4 t Gesamtmasse
 - 33,3 m Gesamtzuglänge
 - $v_{\max} = 15 \text{ km/h}$

Der Tz hat drei voneinander unabhängige Bremssysteme.

Alle Bremssysteme wirken über die Zahnkränze auf die Zahnstange.

- Beharrungsbremssystem (Retarder) nur am TK
 - Erstes mechanisches Bremssystem (BR1) nur am TK
 - Zweites mechanisches Bremssystem (BR2) am TK und an den Personewagen
- TK13
 - 15,43 t Masse
 - 7,5 m Länge
 - Achsfolge B
 - 3,5 m Achsstand

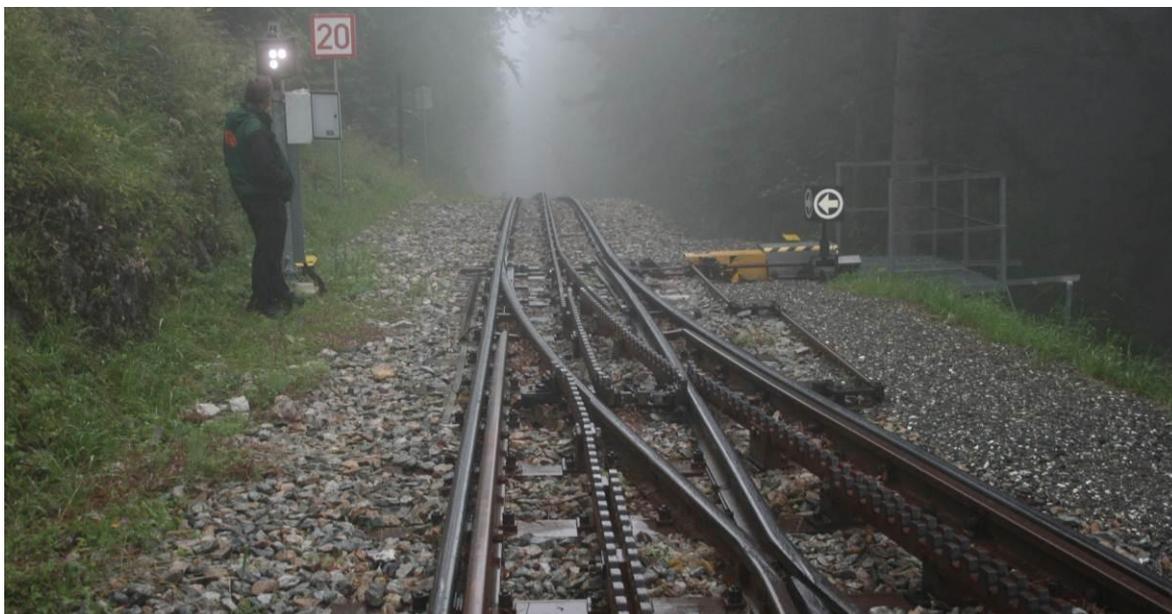
Abbildung 7 Aw Wasserstelle am Hengst – Weiche 1 in Fahrtrichtung F4

Eine von F4 eingeleitete Notbremsung mit BR1 und kurz darauf BR2 konnte das Anfahren und das Abheben des in Fahrtrichtung linken Rades der vorlaufenden Achse des TK 13 an der an der linken Fahrschiene anliegenden Zahnstangenzunge nicht verhindern. Durch das Abheben des Rades an der Zahnstangenzunge erfolgte die Entgleisung in Fahrtrichtung nach links.

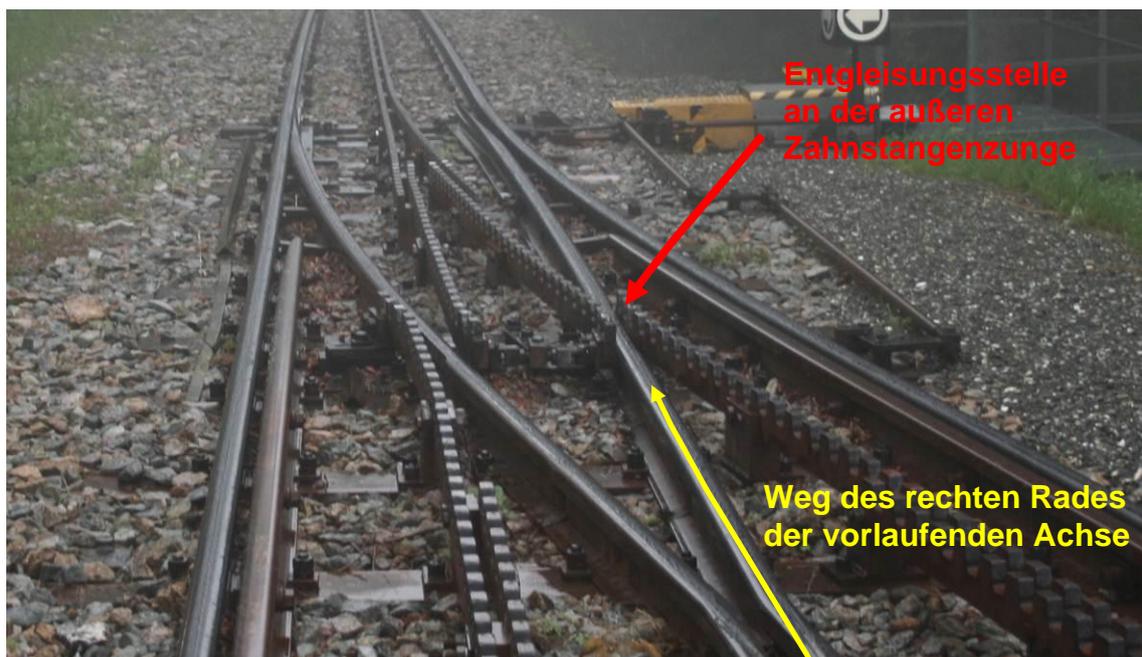
Abbildung 8 Aw Wasserstelle am Hengst – Weiche 1 in Fahrtrichtung F4 - Detail

Die vorstehende Abbildung zeigt den bereits wiederhergestellten unbeschädigten Zustand der Weiche.

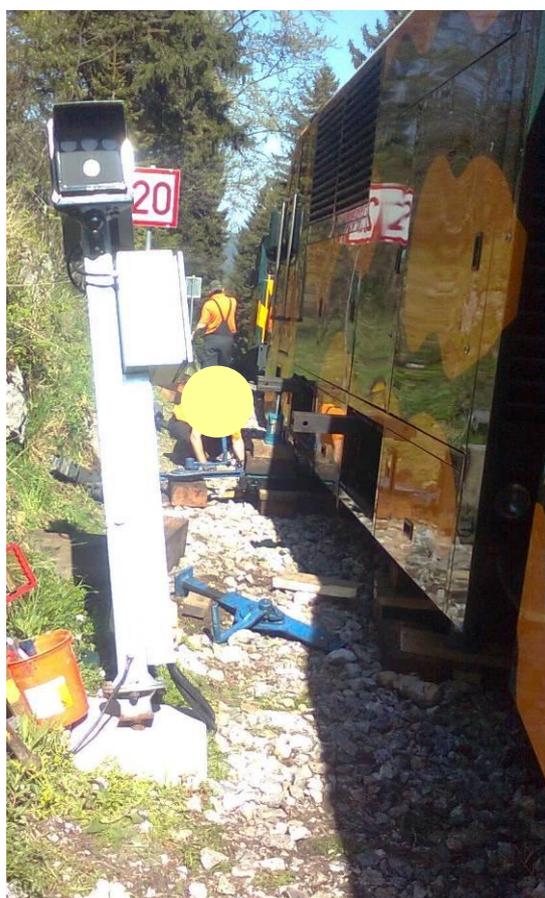
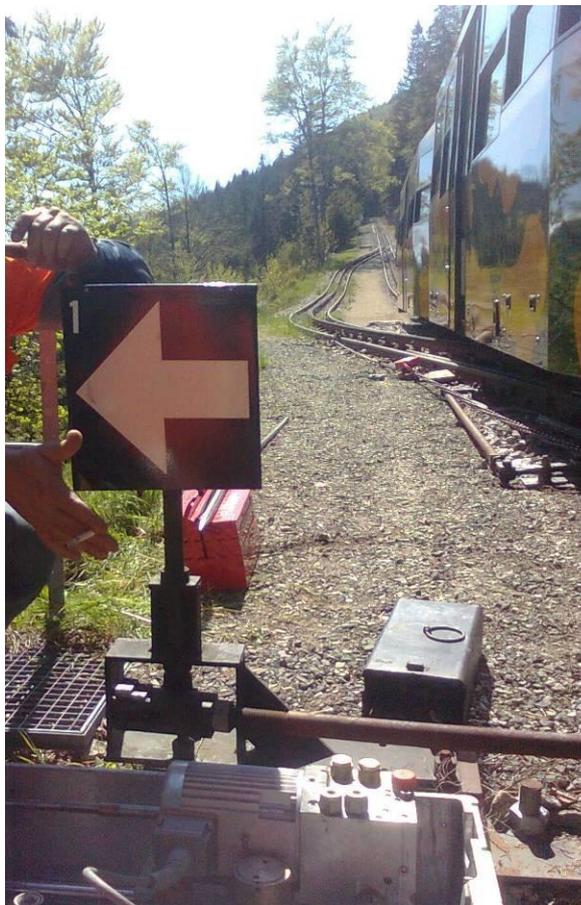
Abbildung 9 Entgleiste F4 - Quelle IM

Am 10. Mai 2011, kam es in der Wasserstelle am Hengst bei der Talfahrt von F4 zu einer Entgleisung des Salamander TK 13.

Schäden an der Zahnstangenzuge und Weichenantrieb der Weiche 1 in der Aw Wasserstelle am Hengst

Geringe Schäden am Salamander Triebkopf 13

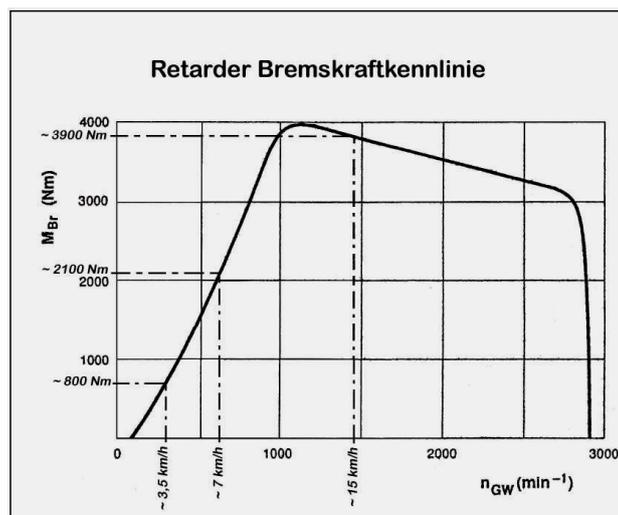
Abbildung 21 Retarder Bremskraftkennlinie - Quelle RU

Der Retarder befindet sich am Wendegetriebe und wirkt nicht bis zum Stillstand des Zuges sondern nur bis ca. 7 km/h im Gefälle und ca. 4 km/h in der Ebene.

Warnung laut THB: Durch die Temperaturbegrenzung ist auch der vollständige Bremskraftverlust des Retarders möglich. **Sofort BR1 manuell aktivieren!!!**

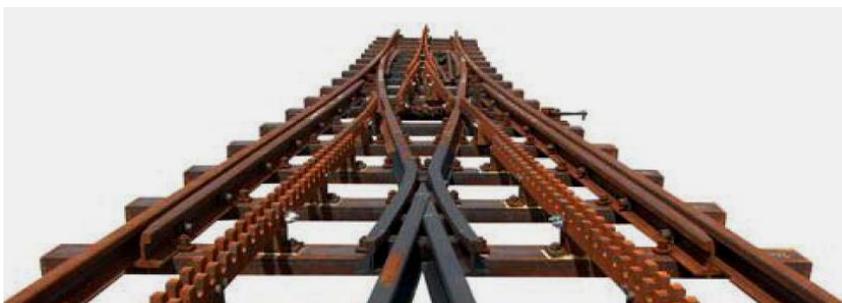
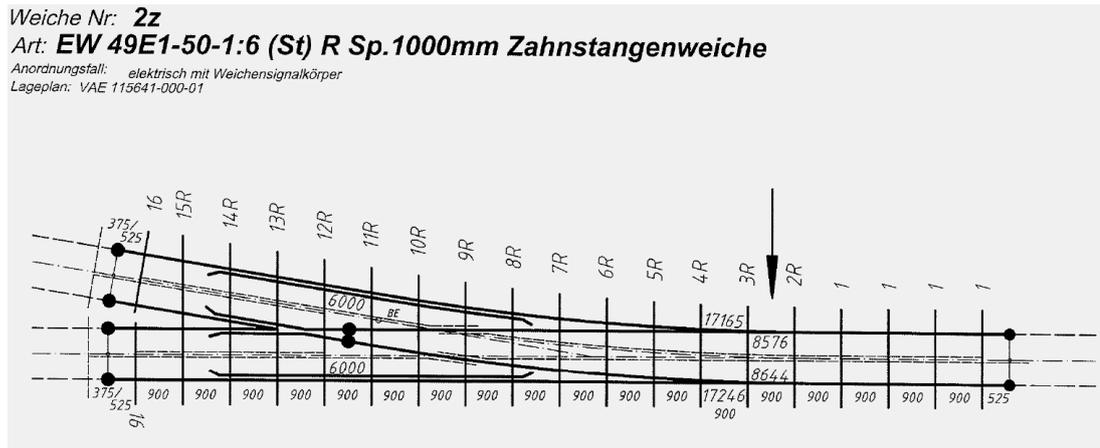
Abbildung 26 Zahnradbahn-Weiche - Quelle VOESTALPINE

Einfache Weiche
B 50 1:6 (Stahl),
1000 mm Spur
Zahnstangenweiche

Diese Weichen sind nicht auffahrbar und mit einem elektrischen Weichenantrieb ausgestattet. Jeder Weichenantrieb besitzt ein Antriebsschloss in beiden Endlagen sowie einen Weichensignalkörper. Die Umstellung der Weiche kann mittels Funk erfolgen. Bei Stromausfall (öffentliches Netz) bzw. Störung kann die Weiche mittels Handkurbel in die gewünschte Endlage gebracht und abgesperrt werden.

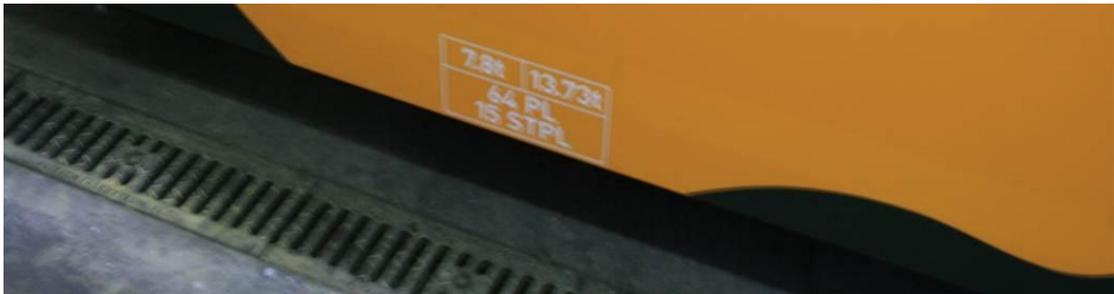
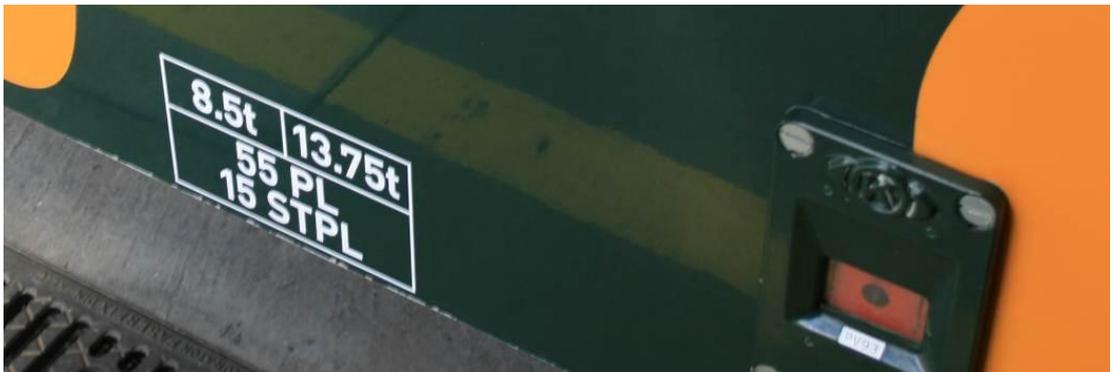
Abbildung 30 Anschrift der Fahrgastkapazität auf Zwischenwagen 23

Fahrzeug	Anschrift der Fahrgastkapazität
Zwischenwagen 23	64 PL 15 STPL
Steuerwagen 33	55 PL 15 STPL

Gemäß Bescheid 1 ist die Beförderung von Fahrgästen auf Stehplätzen nicht zulässig.
