# Untersuchungsbericht

## **Gefährliches Ereignis im Eisenbahnbetrieb**

Ereignisart:	Zugkollision
Datum:	13.04.2012
Zeit:	00:58 Uhr
Benachbarte Betriebsstellen:	Üst Mühlheim Ost - Hanau Hbf
Streckennummer:	3600
Kilometer:	18,420

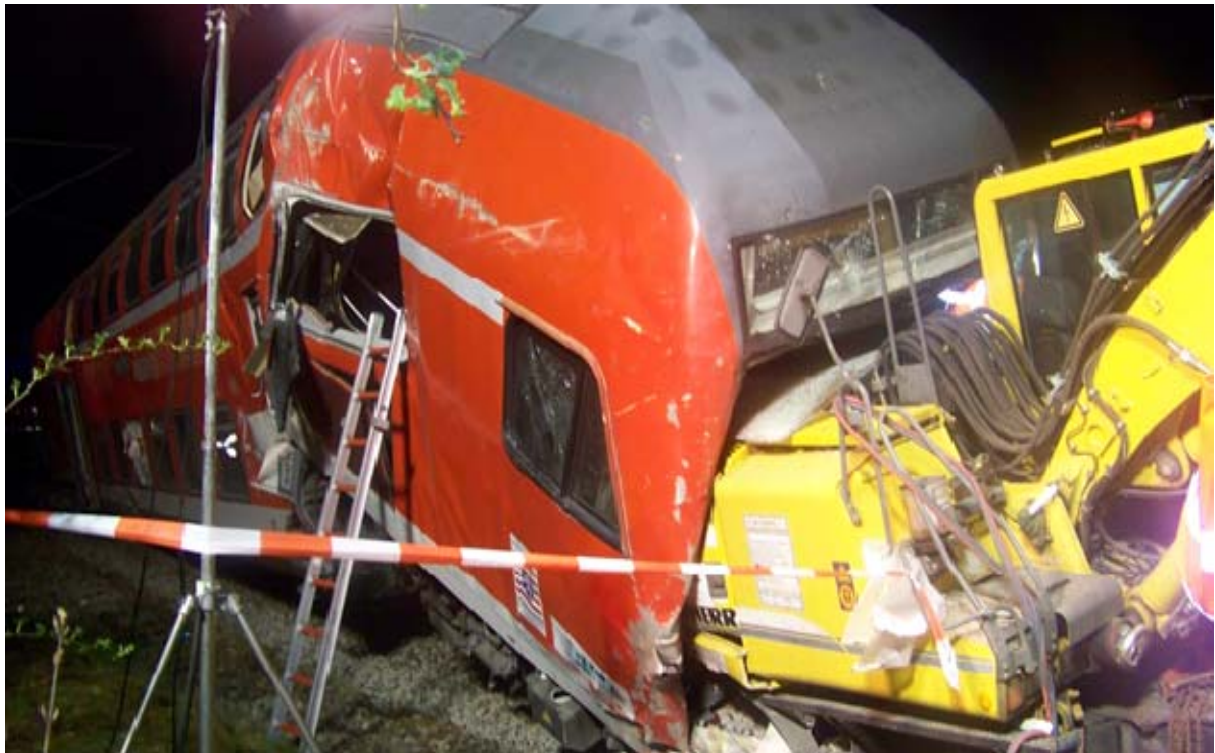
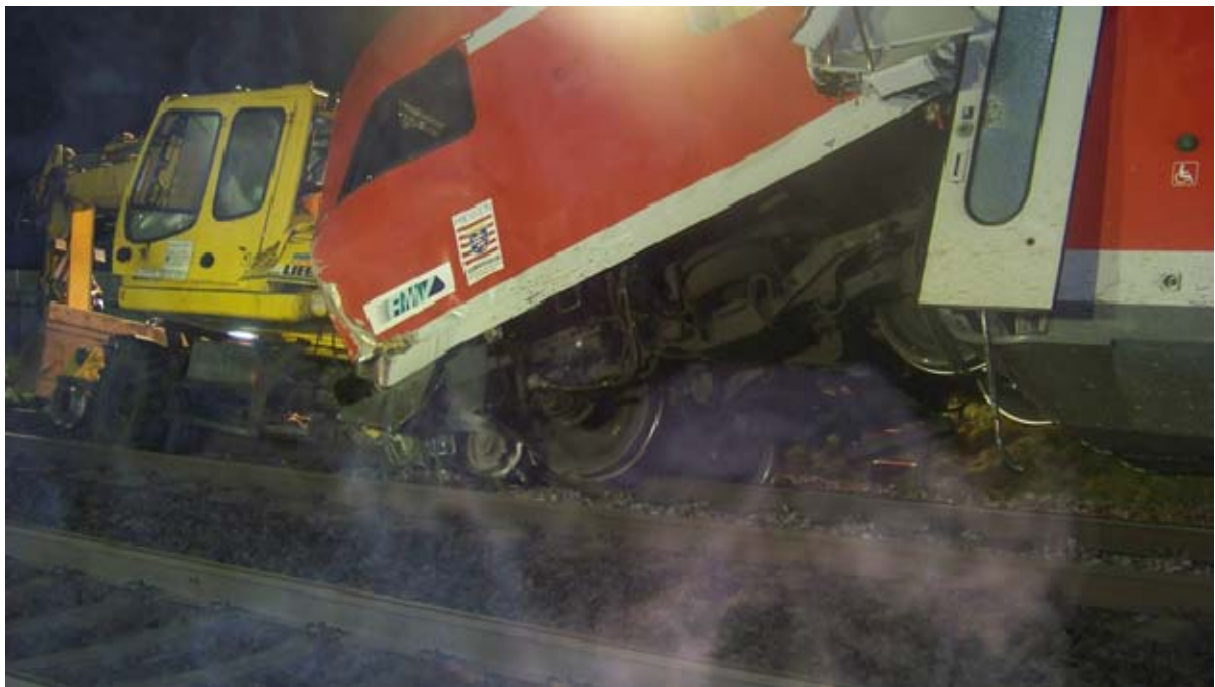
Abb. 1: Aufnahmen an der Unfallstelle

Regionalbahn 15640 (Laufweg: Frankfurt/M Hbf – Wächtersbach) kollidiert im Fernbahngleis (Streckennummer: 3600) zwischen der Üst Mülheim Ost und Hanau Hbf in km 18,420 mit einem Zweiwegefahrzeug. Zug 15640 schiebt das Zweiwegefahrzeug nach der Kollision ca. 405 m bis km 18,825 in Richtung Hanau. Der führende Steuerwagen des RB 15640 und das Zweigefahrzeug entgleisen.

Der Triebfahrzeugführer der RB 15640, der Eisenbahnfahrzeugführer des Zweiwegefahrzeuges und der Zf/RbBau werden tödlich verletzt. 14 Reisende im Zug werden leicht verletzt. Am Steuerwagen 5080 8035 378-4 und am Zweiwegefahrzeug 97 51 02 508 60-6 entsteht Totalschaden. Der übrige Zugverband mit der schiebenden Lok ist teilweise stark beschädigt. Der Oberbau sowie die elektrotechnischen- und die signaltechnischen Anlagen werden im Streckenabschnitt zwischen km 18,420 und km 18,850 ebenfalls erheblich beschädigt bzw. zerstört.

Aufgrund einer Gleisverwechslung wurde das Zweiwegefahrzeug in das nicht gesperrte Streckengleis der Überleitstelle Mülheim Ost – Hanau Hbf eingeleist. Die auf dem Streckengleis Mülheim Ost – Hanau Hbf verkehrende RB 15640 kollidierte in km 18,420 ungebremst mit dem Zweiwegefahrzeug.

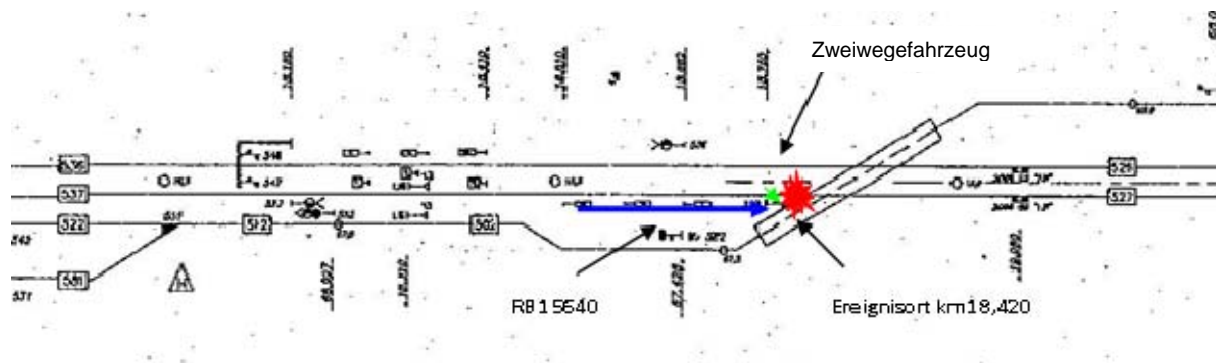
Abb. 2: Lageplan

Um 0:27 Uhr beantragt der Zf/RbBau des Zweiwegefahrzeuges das Eingleisen des Zweiwegefahrzeuges in das Gleis Hanau Hbf – Üst Mühlheim Ost. Außerdem beantragt der Zf/RbBau die Sperrung des S-Bahn Gleises um 0:32 Uhr. Nachdem der ÖZF Hanau Nordseite die betrieblichen Voraussetzungen für die Gleissperrungen einschließlich der Befehlsübermittlung für die Sperrfahrt 97210 erfüllt hat, stimmt er dem Eingleisen des Zweiwegefahrzeuges zu. Das Zweiwegefahrzeug quert im Anschluss das gesperrte Streckengleis Hanau Hbf – Üst Mühlheim Ost und gleist in das Gleis Üst Mühlheim Ost – Hanau Hbf in km 18,420 ein. Der Ausleger des Zweiwegefahrzeuges wird in Fahrtrichtung Hanau ausgerichtet. Um 0:38 Uhr wird nach Rücksprache mit dem Zf/RbBau des Zweiwegefahrzeuges die Sperrung des S-Bahn Gleises Mühlheim Dietesheim – Hanau Hbf aufgehoben. Um 0:44 Uhr passiert die S-Bahn 35881 höhengleich den Eingleisbereich des Zweiwegefahrzeuges in km 18,420. Die eingleisige S-Bahn Strecke (VZG 3680) wird ab km 67,5 – km 68,0 durch ein Überwerfungsbauwerk von der Südseite auf die Nordseite der zweigleisigen Strecke (VZG 3600) geführt. Um 0:57 Uhr wird der Abschnitt 21B537 durch die RB 15640 im Stellbereich des ÖZF1 besetzt. Die Kollision der Regionalbahn mit dem Zweiwegefahrzeug in km 18,420 erfolgt um 0:58 Uhr. Der Zug stößt ungebremst bei einer registrierten Geschwindigkeit von 129 km/h mit dem Zweiwegefahrzeug zusammen und schiebt das Zweiwegefahrzeug ca. 405 m bis ca. km 18,825 vor sich her. Das voran geschobene Zweiwegefahrzeug und der Steuerwagen kollidieren dabei mit drei Fahrleitungsmasten rechts des Gleises und dem Vorseignal 517 in km 18,760. Infolge der beschädigten Fahrleitungsmasten fällt die Oberleitung

auf den Wagenzug. Der führende Steuerwagen 50 80 8035 378-4; Bauart 761 entgleist mit beiden Drehgestellen. Das Zweiwegefahrzeug verkeilt sich durch die Kollision mit dem Steuerwagen und kommt in km 18,825 vor dem Steuerwagen entgleist zum Stehen.

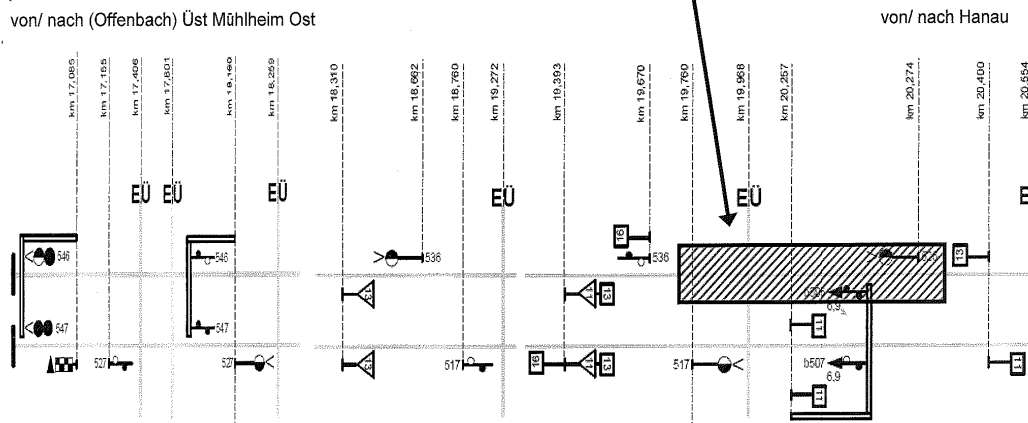
Anlage 1 zu Betra F 514146 12

Lage der Baustelle: Gleis Hanau - (Üst Mühlheim Ost) Offenbach km 20,350-19,720  
km 20,280 19,800: 480 m UIC 60 in Fahrtrichtung rechts wechseln  
(ZWB gleist in Höhe ehem BÜ km 18,420 auf- aus)

Die skizzierte Übersicht zeigt ausschließlich die Strecke 3600. Die parallel geführte eingleisige Strecke 3680 ist nicht dargestellt.

Die Streckenführung der zweigleisigen Strecke 3600 und der parallel geführten eingleisigen Strecke 3680 i .V. mit der Querung der eingleisigen Strecke von der Südseite auf die Nordseite erschwerte die Zuordnung der einzelnen Gleise auf die jeweiligen Strecken.

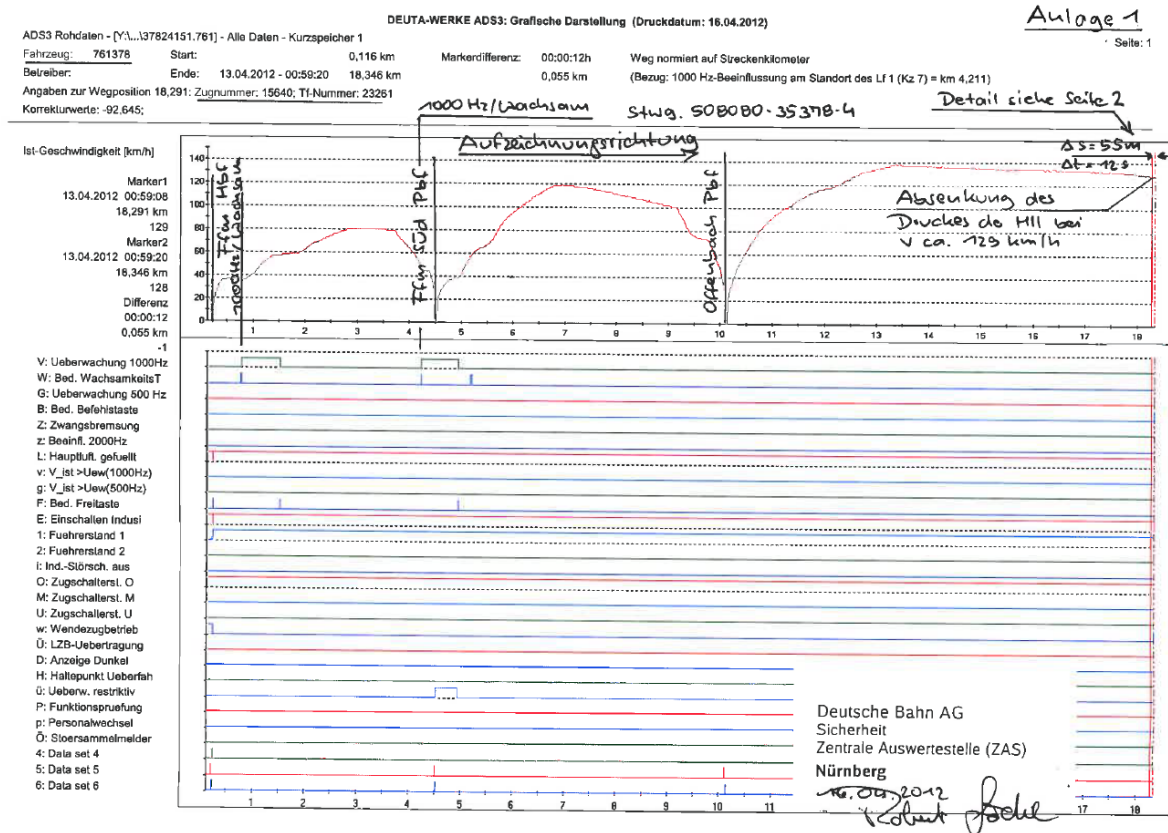
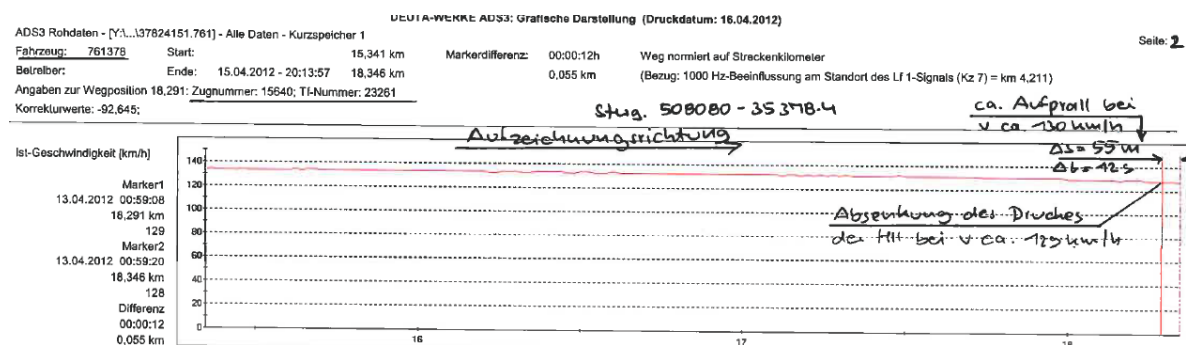
Abb. 4: grafische Darstellung EFR des Steuerwagens 50 80 8035 378-4

Der führende Steuerwagen 50 80 8035 378-4 ist mit einer induktiven Zugsicherungsanlage Bauform I60R mit dem Betriebsprogramm PZB 90 ausgerüstet. An den Datenstellern des Steuerwagens war die Bremsart 8 eingestellt. Am Steuerwagen sind 155 Brems Hundertstel eingegeben worden. Die zulässige Höchstgeschwindigkeit wurde im untersuchten Streckenabschnitt nach den Fahrplanangaben nicht überschritten. Bei dem führenden Fahrzeugen ist um 0:59:08 Uhr eine Druckabsenkung der Hauptluftleitung registriert (tabellarische Darstellung = Wechsel der Anzeige von „L“ nach „0“ bei einem Hauptluftleitungsdruck < 2,2bar). Die registrierte Geschwindigkeit des führenden Fahrzeuges betrug unmittelbar vor dem Ereignis

129 km/h. Die Geschwindigkeitsaufzeichnung des Steuerwagens bricht um 0:59:20 Uhr (DSK-Zeit) nach weiteren ca. 55 m durchfahrener Strecke ab. Zeitgleich werden mehrere Spurwechsel diagnostiziert. Die fahrplanmäßig zulässige Höchstgeschwindigkeit im relevanten Streckenabschnitt beträgt laut VZG  $V_{zul} = 140$  km/h. Es ist davon auszugehen, dass die Kollision des führenden Steuerwagens mit dem Zweiwegefahrzeug bei einer registrierten Geschwindigkeit von 129 km/h erfolgte. Die Einleitung einer Schnellbremsung durch den Triebfahrzeugführer der RB 15640 vor dem Aufprall auf das Zweiwegefahrzeug ist nicht nachzuweisen.

Der Ablauf der Zugfahrt RB 15640 lässt keine Rückschlüsse auf unfallbegünstigende technische Mängel zu. Die Bremswirkung des Zuges trat nach Auswertung der EFR erst nach der Zugkollision ein.
