Zpráva o výsledcích šetření příčin a okolností vzniku mimořádné události

Neodůvodněný a nezamýšlený mimořádný vjezd vlaku EC 278 na
obsazenou kolej na dráze železniční celostátní, v železniční stanici
Adamov

Investigation Report of Railway Accident

Unintended movement of long distance passenger train EC 278 onto the occupied
track in the Adamov station

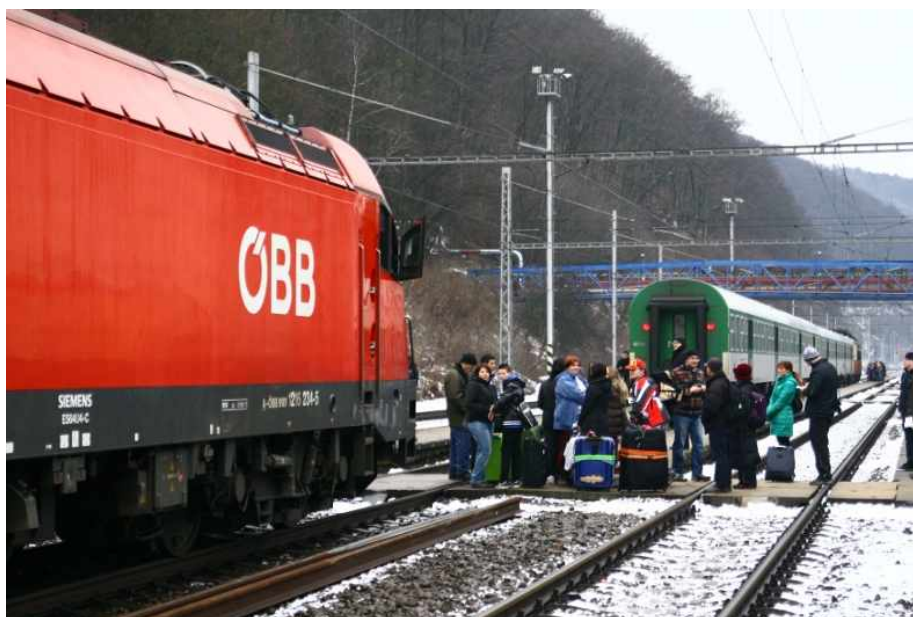
Obr. č. 1: Místo zastavení vlaku EC 278, 35 m za vlakem
Os 4012
(Zdroj: DI)

Ohledáním místa MU bylo zjištěno: na 2. SK v žst. Adamov stál čelem v km 171,444 vlak Os 4012, jehož konec byl v km 171,323. Za ním na stejné koleji stál čelem v km 171,288 vlak EC 278, čelem 35 m za koncem vlaku Os 4012. Oba vlaky vjížděly do žst. Adamov na jednu PN, dávanou na vjezdovém návěstidle 2L. Vlaky Os 4012 i EC 278 byly řádně označeny předepsanou návěstí začátek a konec vlaku.

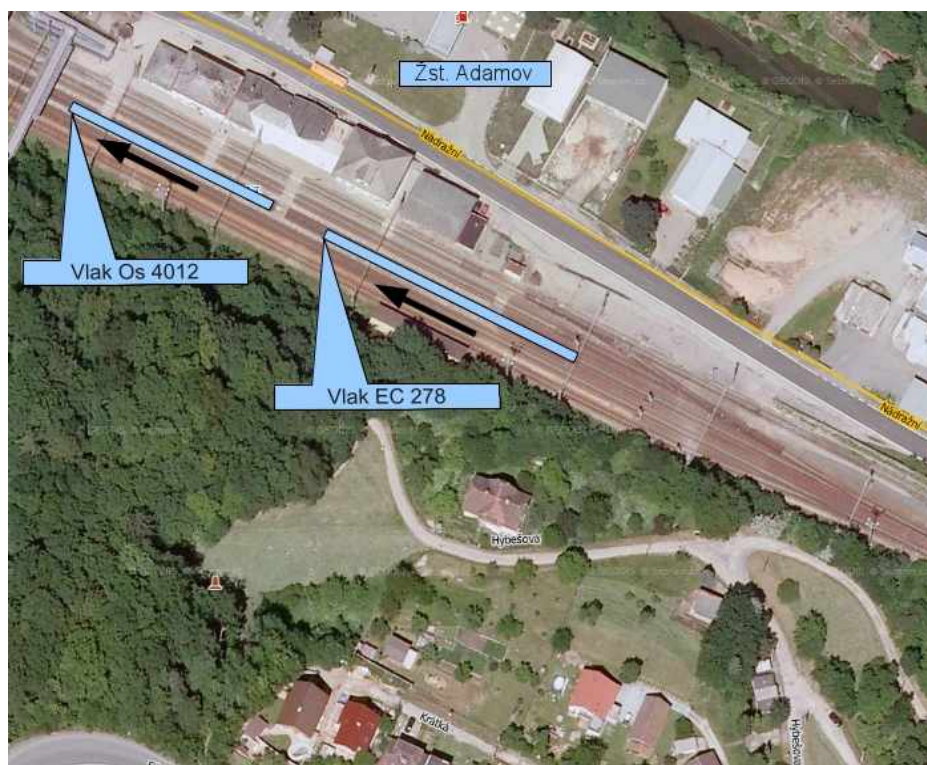
Obr. č. 2: Schéma místa MU.

V době před vznikem MU se v mezistaničním úseku mezi žst. Brno-Maloměřice a žst. Adamov na 2. TK nacházel vlak Os 4012 a za ním jedoucí vlak EC 278. Výpravčí žst. Adamov postavil pro vlak Os 4012 průjezdovou vlakovou cestu po 2. SK směrem k žst. Blansko a dále na 2. TK. V době, kdy vlak Os 4012 přijížděl k vjezdovému návěstidlu 2L do žst. Adamov, došlo k výpadku TPC. Vlak Os 4012 zastavil v 10:48:30 h před vjezdovým návěstidlem 2L žst. Adamov na návěst „Stůj“. Po změně návěsti na PN se v 10:53:30 h z místa zastavení rozjel a v km 171,244 na 2. SK zastavil. Po vjetí vlaku Os 4012 za vjezdové návěstidlo 2L nebyla PN zrušena. Strojvedoucí vlaku EC 278, jedoucího za vlakem Os 4012, po příjezdu k vjezdovému návěstidlu tuto návěst akceptoval a jízdou podle rozhledu vjel do žst. Adamov, kde v km 171,088 na 2. SK zastavil 35 m za vlakem Os 4012.

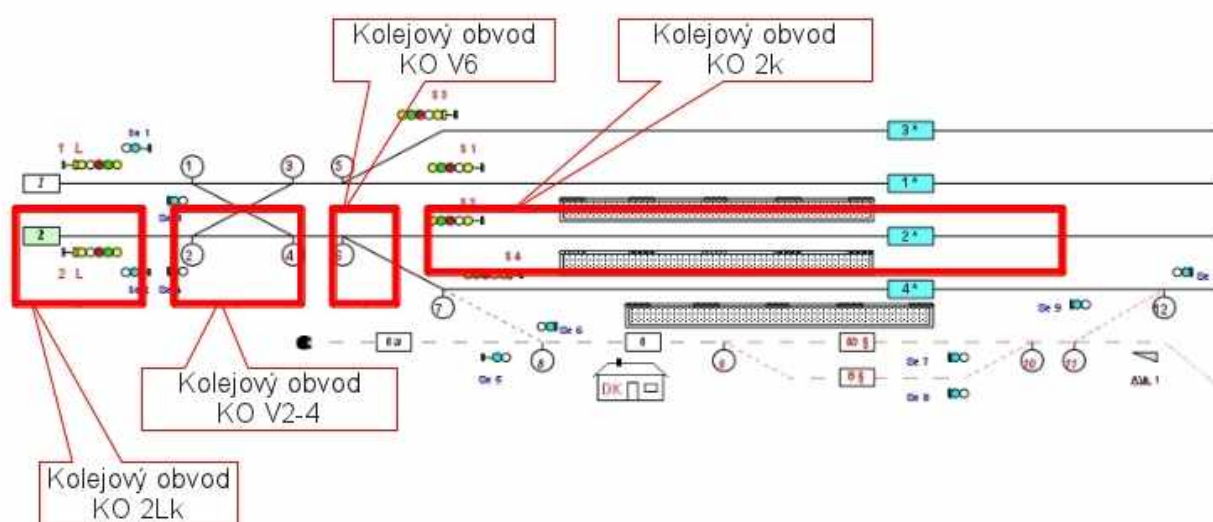
Kolejové obvody v žst. Adamov, 2. SK, maloměřické zhlaví.

Obr. č. 3: Kolejové obvody v žst. Adamov, 2. SK, maloměřické zhlaví.

Jízda vlaků jedoucích ze žst. Brno-Maloměřice do žst. Adamov byla před vjezdem do žst. Adamov evidována záznamovým zařízením SZZ – ETB v jednotlivých přibližovacích úsecích, kde ve směru jízdy vlaků je 3. přibližovací úsek mezi oddílovým návěstidlem v km 166,810 a oddílovým návěstidlem v km 167,954, 2. přibližovací úsek mezi oddílovým návěstidlem v km 167,954 a předvěstí v km 169,369 a 1. přibližovací úsek je mezi předvěstí v km 169,369 a vjezdovým návěstidlem 2L do žst. Adamov.

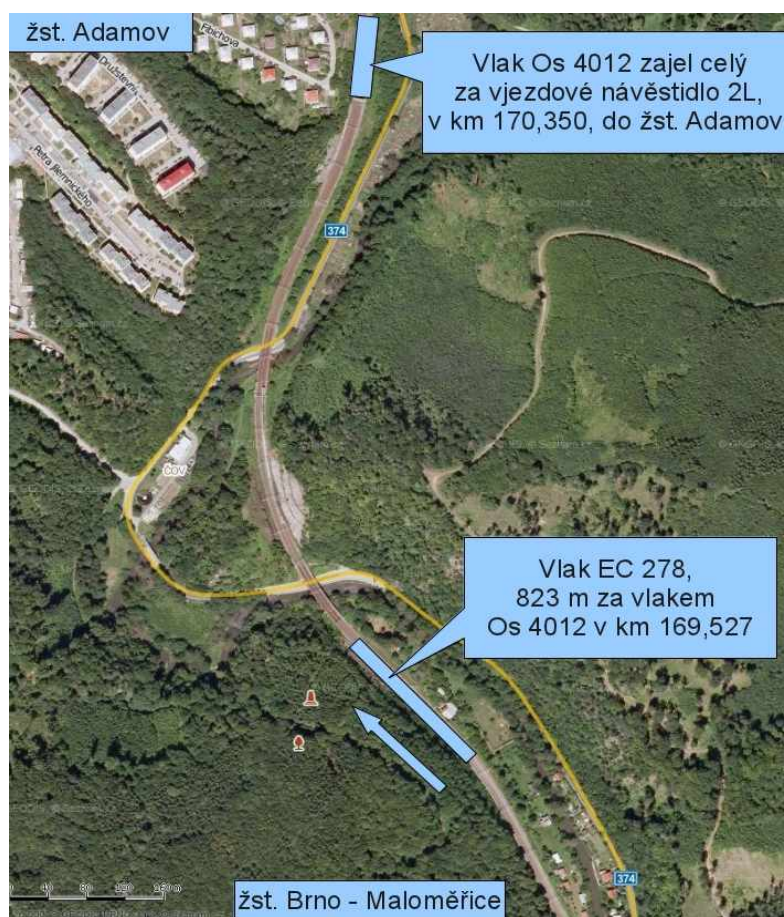
Obr. č. 4: Poloha vlaků Os 4012 a EC 278

v 1. přibližovacím úseku.

V 10:53:17 h vjel vlak Os 4012 do žst. Adamov a obsadil kolejový obvod KO 2Lk, následně výhybkový kolejový obvod KO V2-4 a výhybkový kolejový obvod V6. V 10:54:34 h vlak Os 4012 obsadil kolejový obvod KO 2k a v 10:55:00 h zastavil v km 171,250 na 2. SK žst. Adamov. Výpravčí po obsazení kolejového obvodu KO 2Lk vlakem Os 4012, které bylo indikováno na monitoru ZZ, nezrušil PN na vjezdovém návěstidle 2L. Tímto došlo k porušení ustanovení čl. 10 předpisu SŽDC (ČD) D1. V 10:54:54 h, tj. 97 sekund po vlaku Os 4012, vjel vlak EC 278 na PN na vjezdovém návěstidle 2L do žst. Adamov a postupně obsazoval kolejový obvod KO 2Lk, výhybkové kolejové obvody KO V2-4, KO V6 a v 10:56:19 zastavil na 2. SK, 35 m před koncem vlaku Os 4012. Vzhledem k tomu, že před vjezdovým návěstidlem již nebyl předchozí vlak a strojvedoucí vlaku EC 278 ani nemohl zahlédnout jeho konec, byla z jeho pohledu tato PN platná pro vlak EC 278, a strojvedoucí pokračoval v jízdě za vjezdové návěstidlo podle ustanovení čl. 119 předpisu SŽDC (ČD) D1 jízdou podle rozhledových poměrů a zastavil před koncem vlaku Os 4012. Výpravčí zrušil PN na vjezdovém návěstidle 2L do žst. Adamov v 10:55:06 h, v tuto dobu se již vlak EC 278 nacházel 117 m za tímto návěstidlem.

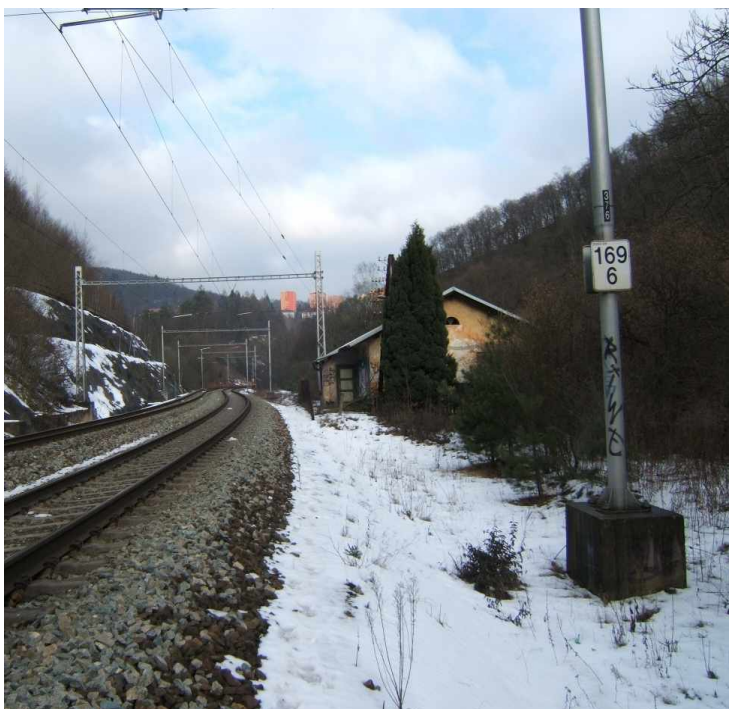
Obr. č. 5: Místo, kde se nacházel vlak EC 278 v době, kdy vlak Os 4012 zajel celý za vjezdové návěstidlo 2L žst. Adamov (zdroj: DI)

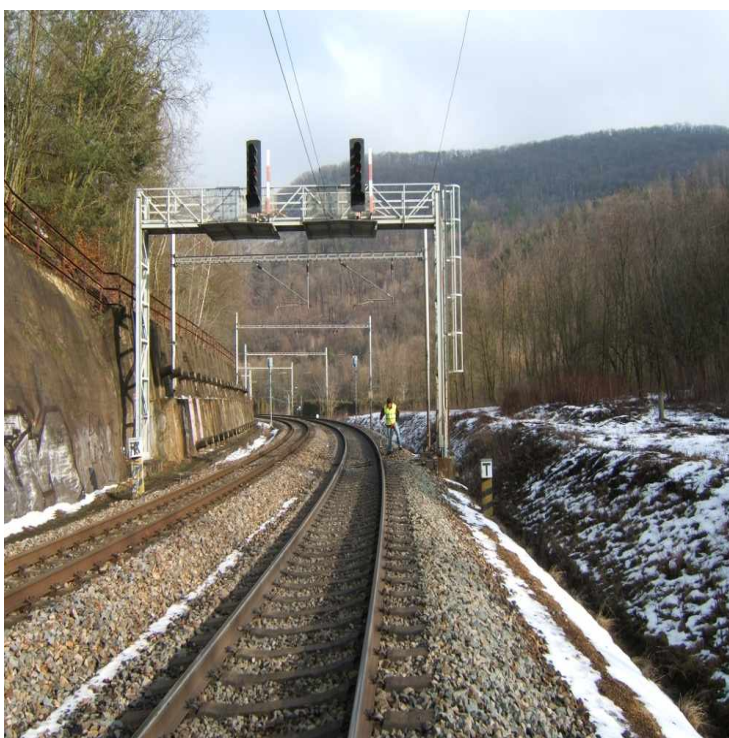
Obr. č. 6: Vjezdové návěstidlo 2L do žst. Adamov (zdroj: DI)

Žst. Adamov je vybavena ZZ 3. kategorie s rychlostní návěstní soustavou. Vjezdové návěstidlo 2L do žst. Adamov je umístěno na lávce v km 170,350, je pětisvětelné s indikátorem, umístěné přímo nad 2. TK ve směru do žst. Adamov. Viditelnost návěstidla
