**Drážní inspekce**  
The Rail Safety Inspection Office

## **Zpráva o výsledcích šetření příčin a okolností vzniku mimořádné události**

Srážka osobního vlaku Os 4112 se speciálním hnacím vozidlem na dráze  
železniční, celostátní, v železniční stanici Blažovice

Collision of the regional passenger train No. 4112 with working  
machine – excavator, Blažovice station

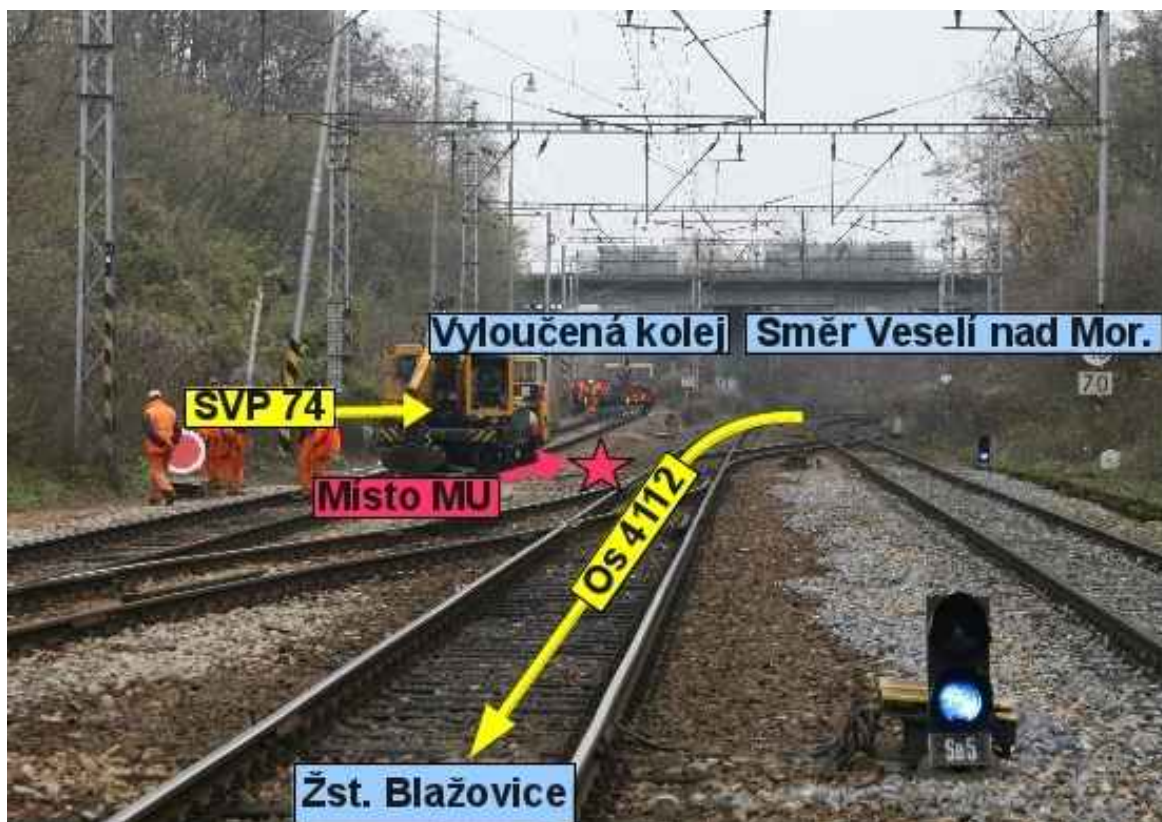
Obrázek 1: Místo MU

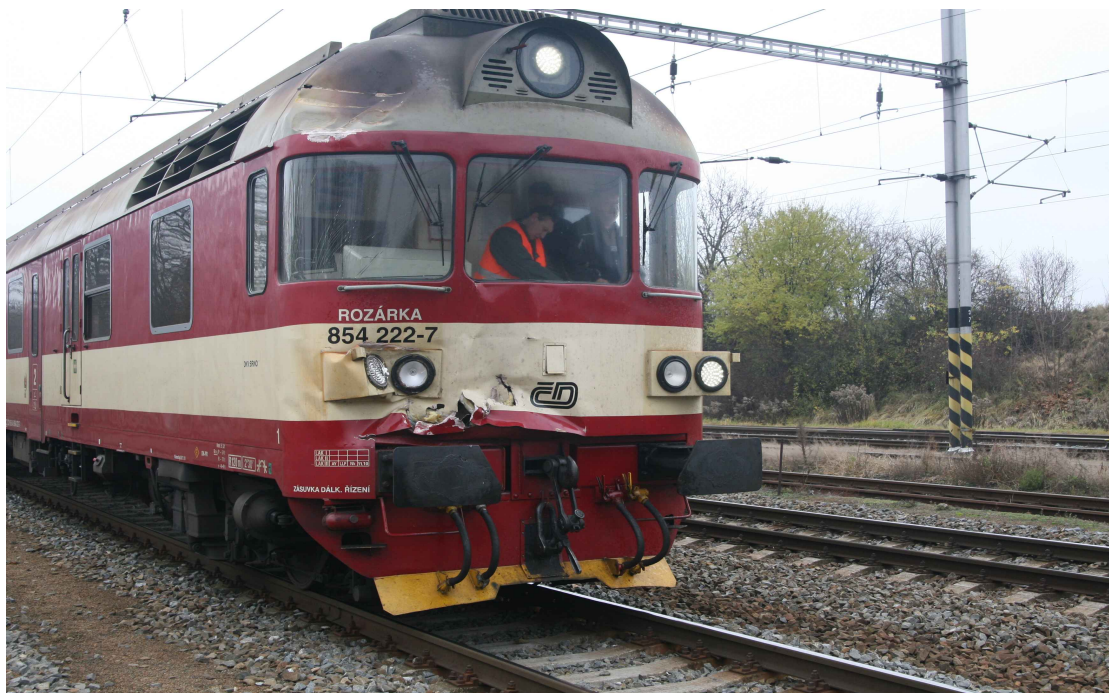
Na vlaku Os 4112 bylo poškozeno čelo HDV, na SVP 74 bylo poškozeno hydraulické rameno a sklo kabiny strojníka. Byl poškozen osvětlovací stožár a stožár rozhlasu, stojící vpravo od SVP 74.

Foto 1: Poškozené HDV vlaku Os 4112

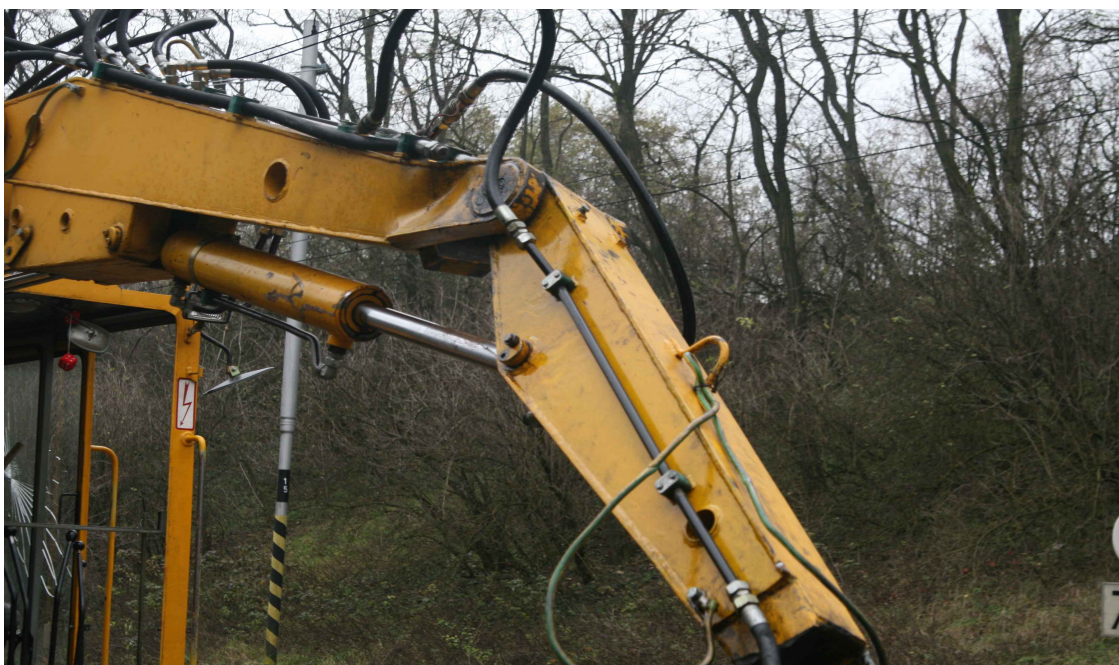
Foto 2: Poškozené rameno SHV SVP 74
