## **Zpráva o výsledcích šetření příčin a okolností vzniku mimořádné události**

Vykolejení drážního vozidla, spuštěného ze svážného pahrbku na kolej  
č. 405, přes železniční vozovou zarážku zaseknutou v místě rozšířené  
hlavy kolejnice, na dráze celostátní, v železniční stanici Brno-Maloměřice

### **Investigation Report of Railway Accident**

Derailment of rolling stock moving from the hump to station line No. 405 over  
jammed stop block, at the point of wide head of rail, Brno-Maloměřice station

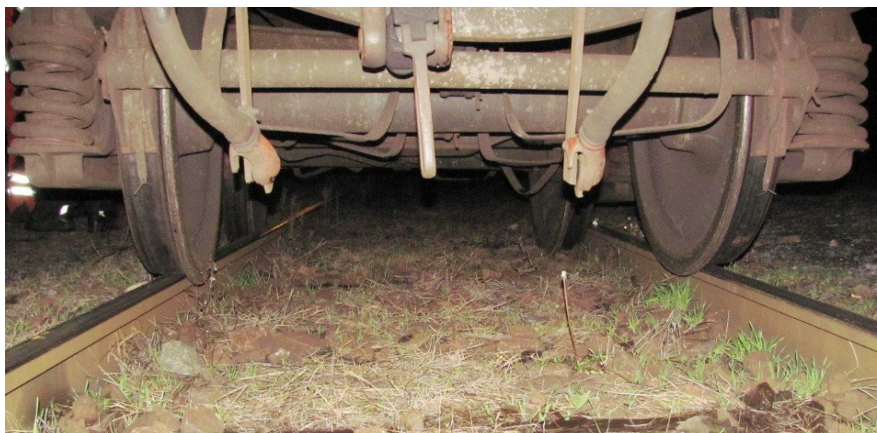
Zdroj: SŽDC, s. o.

Popis události: vykolejení dvou svěšených železničních nákladních drážních vozidel přes dvoupřírubovou železniční vozovou zarážku zaseknutou v místě rozšířené hlavy kolejnice.

- zaseknutí dvoupřírubové železniční vozové zarážky v místě rozšířené hlavy kolejnice.

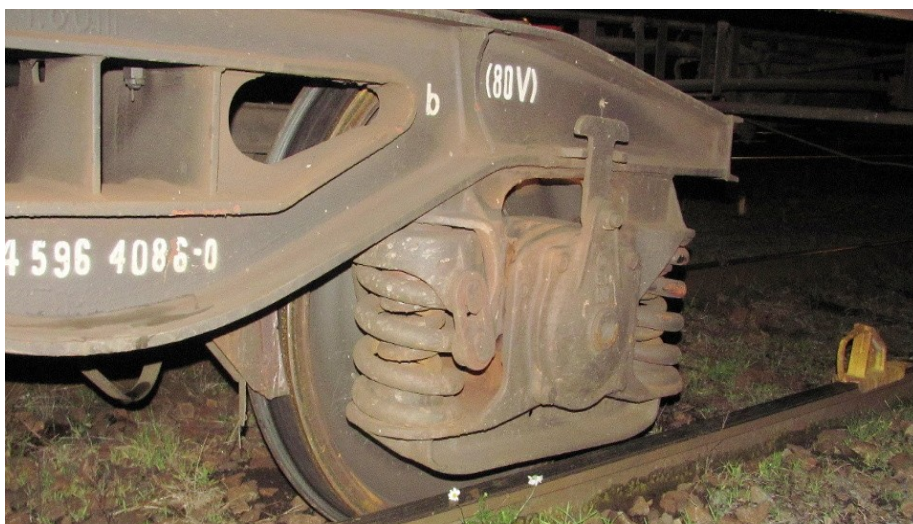
Místo: trať 320B Brno-Horní Heršpice – Brno-Maloměřice, žst. Brno-Maloměřice, staniční kolej č. 405, km 160,414.

Dne 3. 11. 2013 v 19:45 h, v průběhu provádění rozřazovacích prací v obvodu spádoviště pro staniční třídění v žst. Brno-Maloměřice, došlo na staniční koleji č. 405, v km 160,414, k vykolejení jednoho neloženého železničního nákladního TDV přes zaseknutou ŽVZ v místě rozšířené hlavy kolejnice.

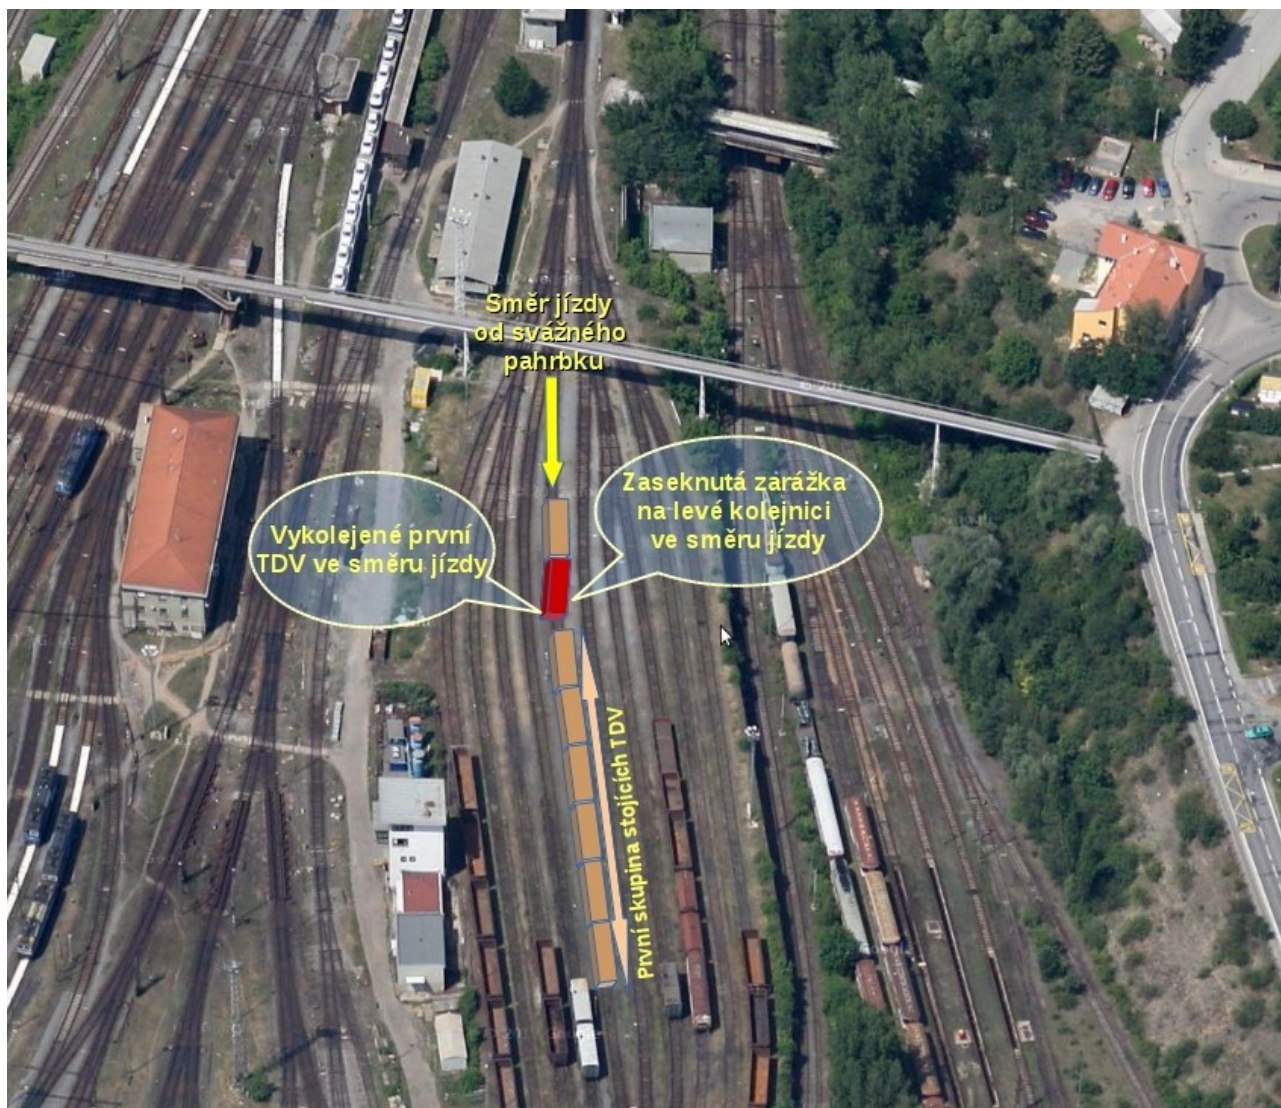
Obr. č. 2: Schéma místa MU

Ohledáním místa MU pověřenou osobou provozovatele dráhy bylo zjištěno:

- na koleji č. 405 bylo celkem 8 TDV;
- první skupinu tvořilo 6 TDV stojících ve spodní části koleje č. 405 ve směru spádu;
- druhou, horní vykolejenou skupinu tvořila 2 TDV;
- z druhé skupiny TDV vykolejily obě nápravy podvozku „b“ TDV č. 31 54 59 64 086-0, prvního ve směru jízdy;
- první náprava podvozku „b“ po přejetí zaseknuté ŽVZ neopustila temeno kolejnice;
- druhá náprava podvozku „b“ po přejetí zaseknuté ŽVZ pravým kolem vyšplhala okolkem na hlavu kolejnice a propadla se vpravo ve směru jízdy;
- po jízdě druhé nápravy 2,3 m mimo temeno kolejnice došlo k zastavení horní skupiny TDV;
- vzdálenost mezi oběma skupinami byla po zastavení 4,7 m;
- bod „0“ byl určen v km 160,414, v tomto místě se nacházela zaseknutá ŽVZ žluté barvy;

- dále byly zjištěny stopy po drhnutí na hlavě kolejnice před touto ŽVZ v délce 17 m;
- v místě kladení ŽVZ byla naměřena šířka hlavy kolejnice 77,3 mm;
- v místě zaseknuté ŽVZ byla naměřena šířka hlavy kolejnice 78,6 mm;
- vzdálenost přírub ŽVZ byla naměřena 78,1 mm;
- nejmenší přípustná hodnota vzdálenosti přírub zarážky je v dokumentaci ČD, a. s., k použitému typu „ŽVZ 87“ stanovena na 78,0 mm, tato hodnota byla dodržena;
- v místě položení ŽVZ ji bylo možno položit na kolejnici, šířka hlavy to umožňovala;
- po ujetí vzdálenosti 17 m se ŽVZ náhle a prudce zasekla do rozšířené hlavy kolejnice, čímž došlo k jejímu zastavení, ale obě TDV pokračovala setrvačností v jízdě vpřed, první TDV přes zaseknutou ŽVZ přeskočilo prvním podvozkem a vykolejilo.
