Zpráva o výsledcích šetření příčin a okolností vzniku mimořádné události

Srážka drážního vozidla s padajícím stromem za jízdy osobního vlaku Os 20826 na nákladišti a zastávce Kraslice předměstí, mezi dopravami Rotava a Kraslice, v km 21,093 dráhy železniční, regionální, Sokolov – Kraslice

Investigation Report of Railway Accident

Collision of regional passenger train No. 20826 with an obstacle (falling tree) when approached to the Kraslice předměstí stop in km 21.093, between Rotava and Kraslice stations
(Sokolov – Kraslice regional line)

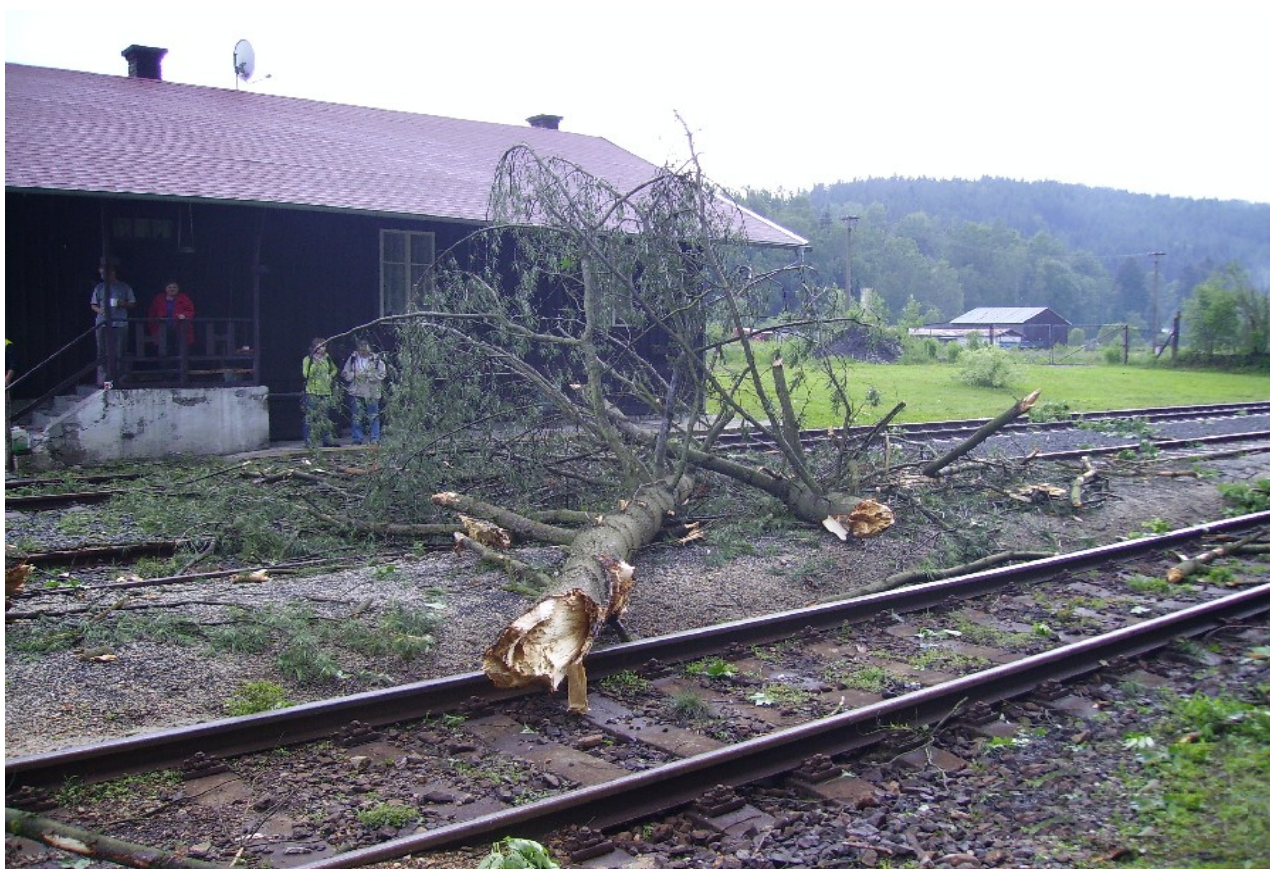
Obr. č. 1: Pohled na místo MU

Ohledáním místa vzniku MU provozovatelem dráhy a dopravcem bylo zjištěno, že místo vzniku MU se nachází v km 21,093 na koleji č. 1 zastávky Kraslice předměstí. Kolej č. 1 v místě vzniku MU ve směru jízdy vlaku je vedena v přímém směru v úrovni okolního terénu a stoupá 1,00 ‰. Sypané nástupiště o délce 60 metrů se nachází mezi kolejí č. 1 a č. 2. Vlak, který tvořila motorová jednotka BR 654 RegioSprinter VT 39, po vzniku MU zastavil svým čelem v km 21,140. Prohlídkou motorové jednotky bylo zjištěno poškození čelního skla zadního stanoviště, střechy a interiéru. Nikdo z 29 cestujících ani doprovodu vlaku nebyl zraněn. Vyvrácený strom ležel v prostoru napříč koleje č. 1, celé šířky nástupiště, koleje č. 2 a manipulační koleje č. 4. Jednalo se o vzrostlou borovici s výškou cca 28 metrů a obvodem 2,40 metru. Zbytek pařezu o výšce cca 1,7 metru i s kořenovým balem se nacházel ve vzdálenosti 18,150 metrů od osy koleje č. 1.

Vyvrácený strom ležel v prostoru napříč koleje č. 1, celé šířky nástupiště, koleje č. 2 a manipulační koleje č. 4. Jednalo se o vzrostlou borovici s výškou cca 28 metrů a obvodem 2,40 metru. Zbytek pařezu o výšce cca 1,7 metru i s kořenovým balem se nacházel ve vzdálenosti 18,150 metrů od osy koleje č. 1. Odborným posouzením stavu stromu byla zjištěna hniloba na zlomu kmene, způsobená rozkladem celulózní složky dřeva. V poslední fázi rozkladu bylo dřevo uvnitř kmene křehké, drolilo se a docházelo k naprosté změně jeho mechanických vlastností.

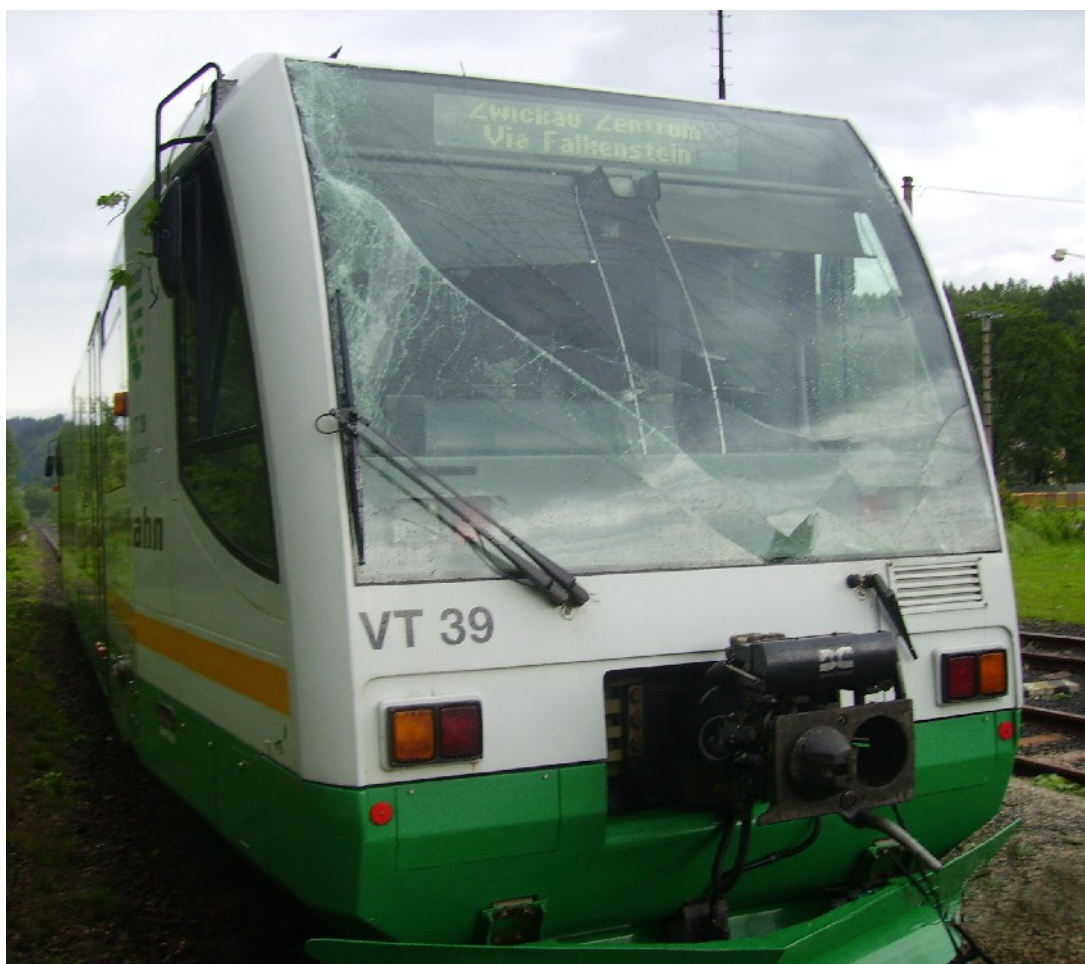
Vlak, který tvořila motorová jednotka BR 654 RegioSprinter VT 39, po vzniku MU zastavil svým čelem v km 21,140. Prohlídkou motorové jednotky bylo zjištěno poškození čelního skla zadního stanoviště, střechy a interiéru.

Foto 1: Rozbité čelní sklo zadního stanoviště motorové jednotky

- zkřivení čelní části vozidla na jedné straně ve směru svislé osy;
- poškození postranního oplechování, čelní části vozidla a těsnících svárů;
- poškození střešní desky;
- poškození střešních náběhů vpravo i vlevo ve směru jízdy;
- poškození výfukové šachty včetně výfukové skříně;
- poškození laminátových komponentů čelní části vozidla a pultu strojvedoucího;
- rozbití čelního skla stanoviště strojvedoucího;
- poškození skříňového rozvaděče, dělicí příčky a vnitřního obložení v prostoru pro cestující.

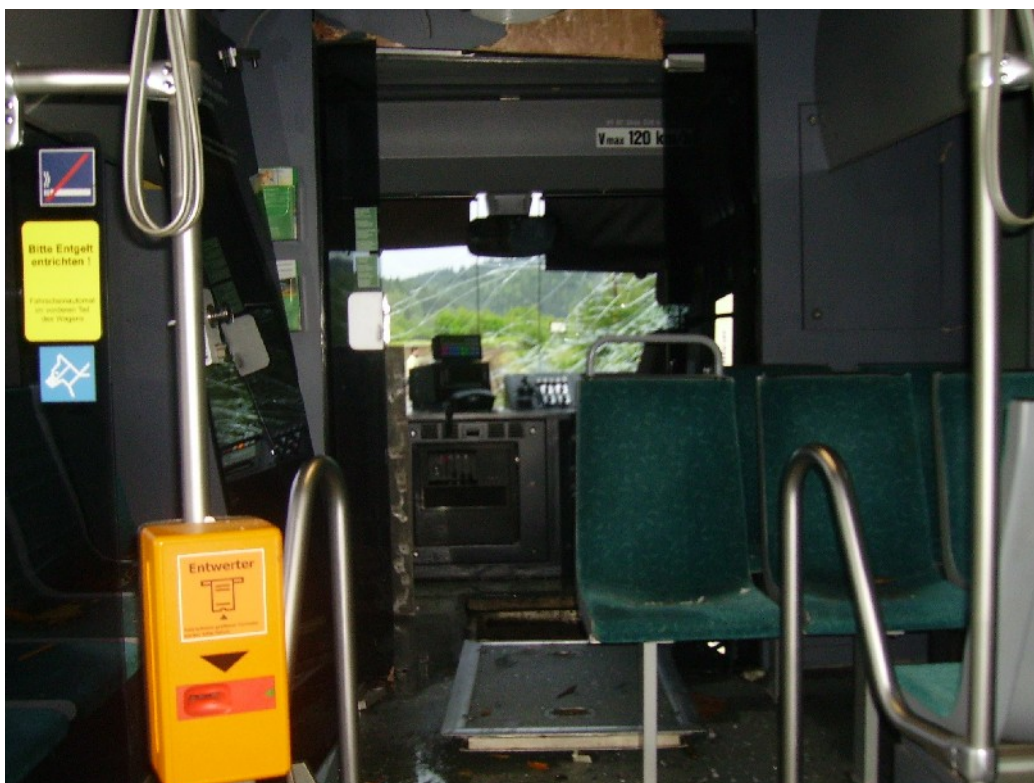
Foto 2: Poškozený interiér motorové jednotky

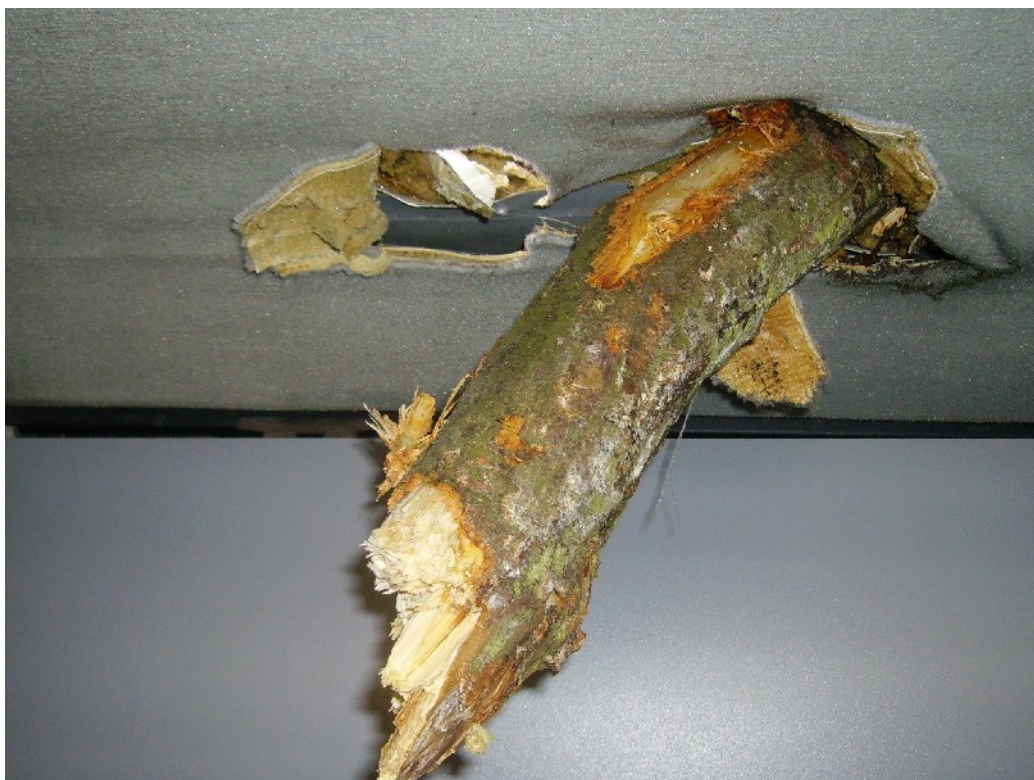
Foto 3: Poškozená střecha motorové jednotky
