Zpráva o výsledcích šetření příčin a okolností vzniku mimořádné události

Odjezd vlaku Os 15966 z dopravny Lípa bez souhlasu dirigujícího dispečera a následná jízda do oddílu obsazeného uvázlým vlakem Mn 82552 na dráze železniční, regionální, mezi dopravkami Lípa a Herálec

Investigation Report of Railway Accident

Departure of regional passenger train No. 15966 from Lípa station without track dispatcher permission to leave station and its subsequent movement into occupied track section by freight train No. 82552 between Lípa and Herálec stations

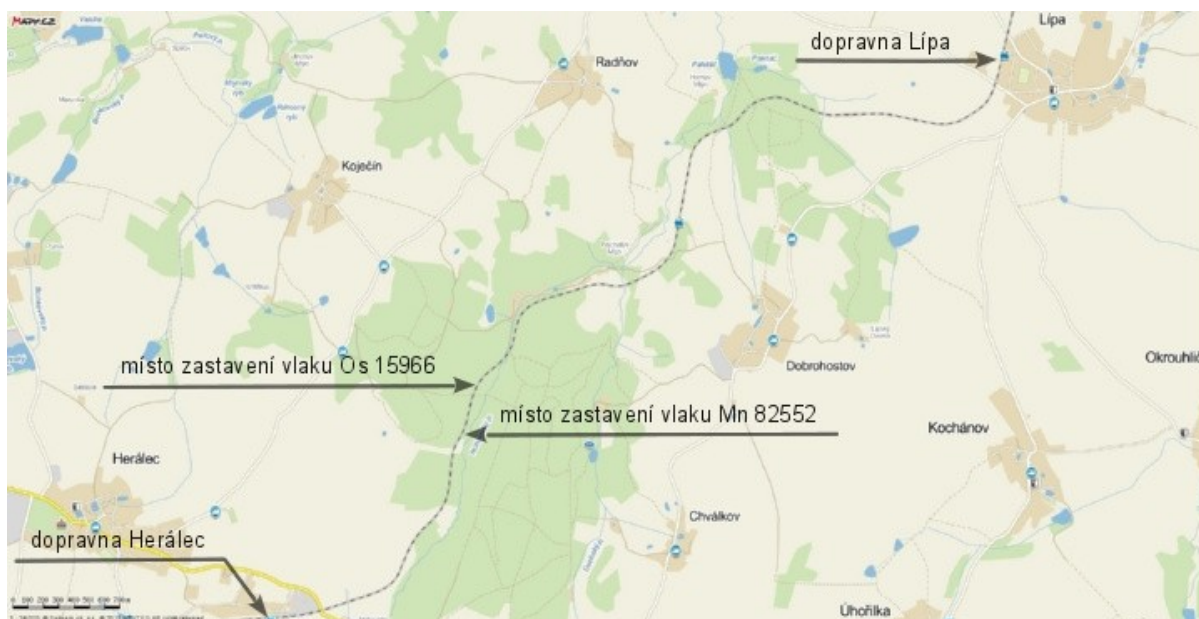
Obr. č. 2: Schéma místa zastavení vlaků

Ohledáním místa MU bylo zjištěno, že vlak Os 15966 zastavil na trati v km 12,730. Strojvedoucí byl zpraven rozkazem PvD3 pro vlak 15966 s nařízeným předjetím vlaku Mn 82552 v dopravně Herálec. Vlak Mn 82552 se v době ohledání místa vzniku nacházel v dopravně Herálec na 3. SK a byl stažen do dopravní po částech z důvodu nečinnosti HDV v čele vlaku. Strojvedoucí vlaku Mn 82552 byl zpraven rozkazem PvD3 pro vlak 82552 o předjetí vlakem 15966 v dopravně Herálec. Nebyl vydán žádný další rozkaz PvD3 pro vlak Mn 82552 související s jeho jízdou a stažením do dopravní Herálec.
